TRIBUNALE DI VICENZA
ESECUZIONI IMMOBILIARI

Esecuzione Forzata n°36/2023 RGE

PERIZIA DI STIMA
lotto unico

Ubicazione: Comune di Comune di Quinto Vicentino (VI) Via Ca' Balbi n.30 (pag.3)

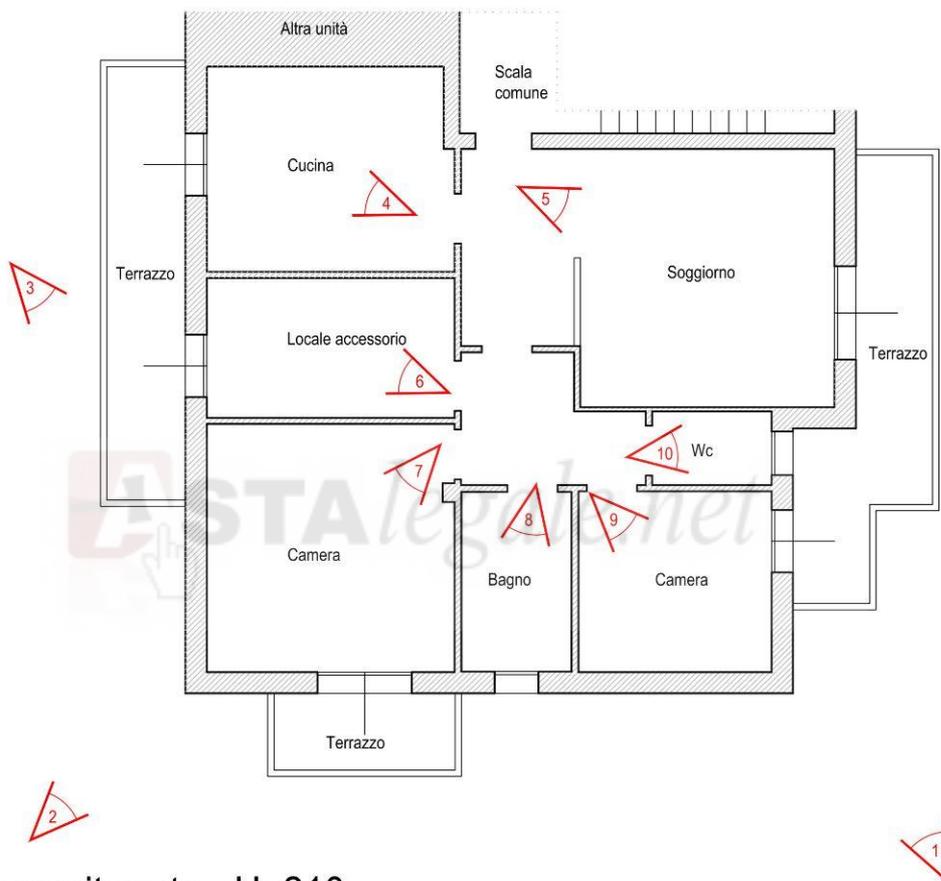
Piano Rialzato - H=270cm

Fotografie – coni visuali

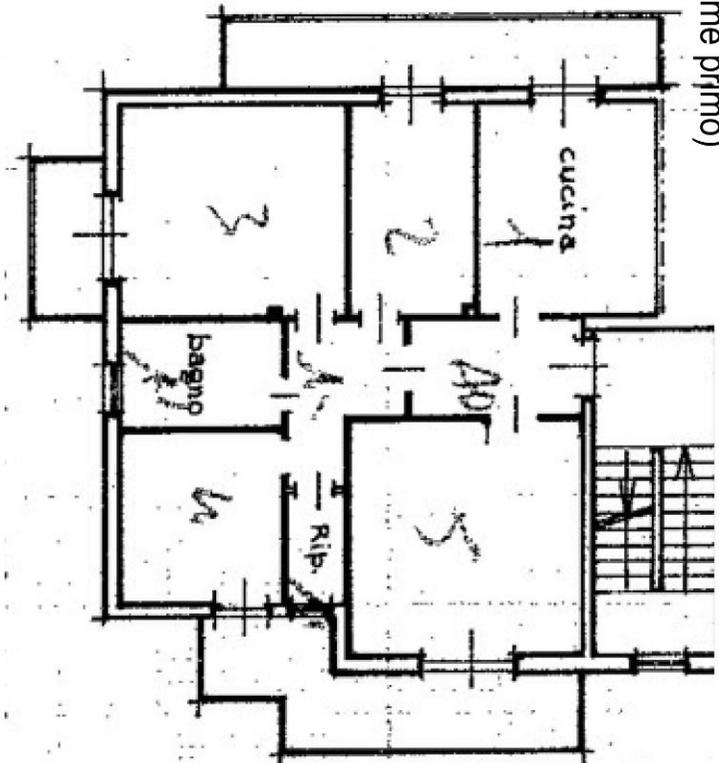
Appartamento al piano rialzato (in catasto viene indicato come primo)

Le planimetrie non risultano conformi allo stato dei luoghi. Per la pratica di aggiornamento catastale si stima una spesa di circa 1.000,00

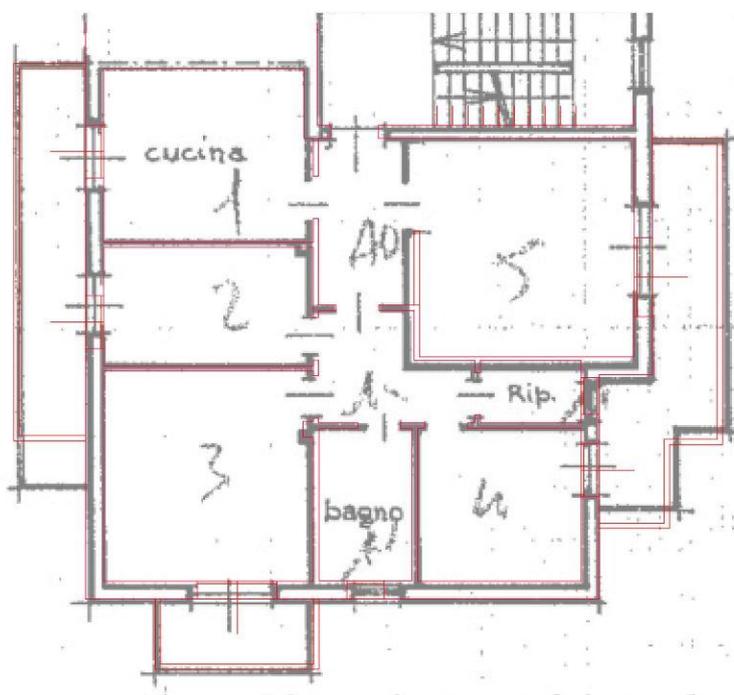
Appartamento al piano rialzato

Sovrapposizione tra rilievo e planimetrie catastali

Le planimetrie non risulta conformi allo stato dei luoghi. Per la pratica di aggiornamento catastale si stima una spesa di circa 1.000,00

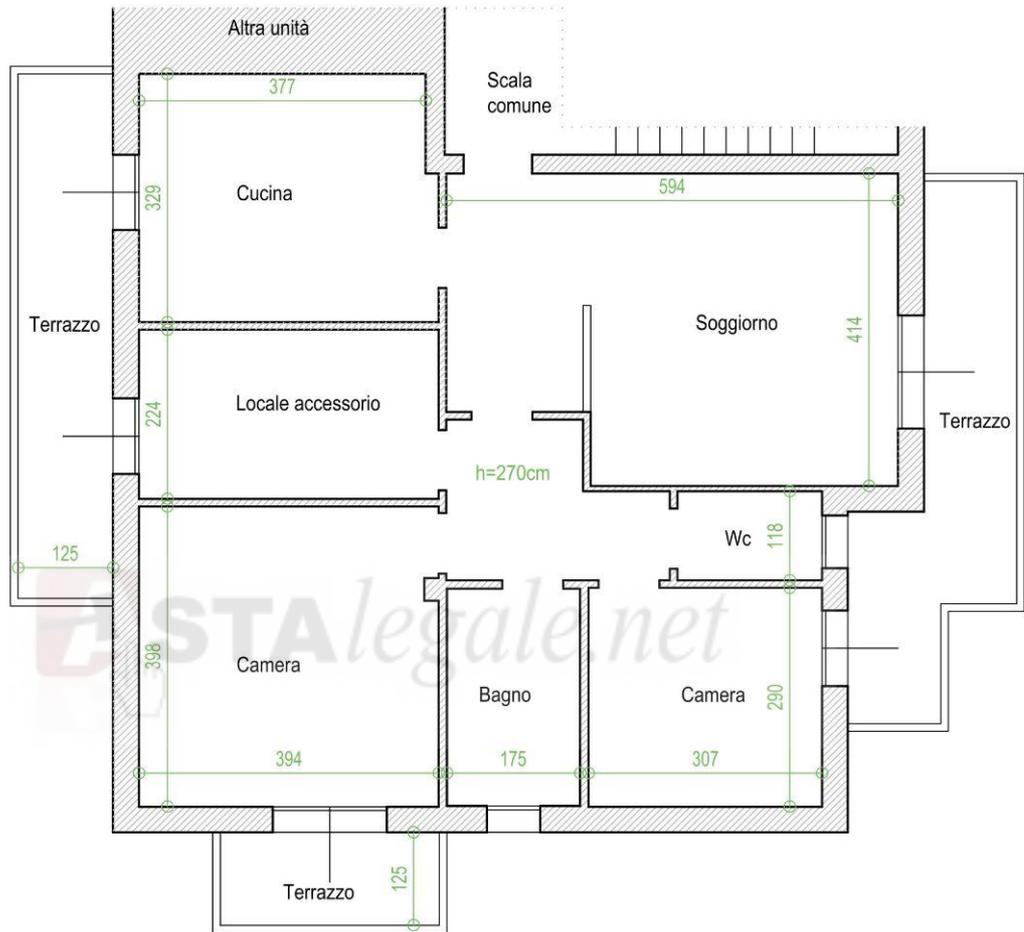
Appartamento al piano rialzato

Rilievo del 16/05/2023

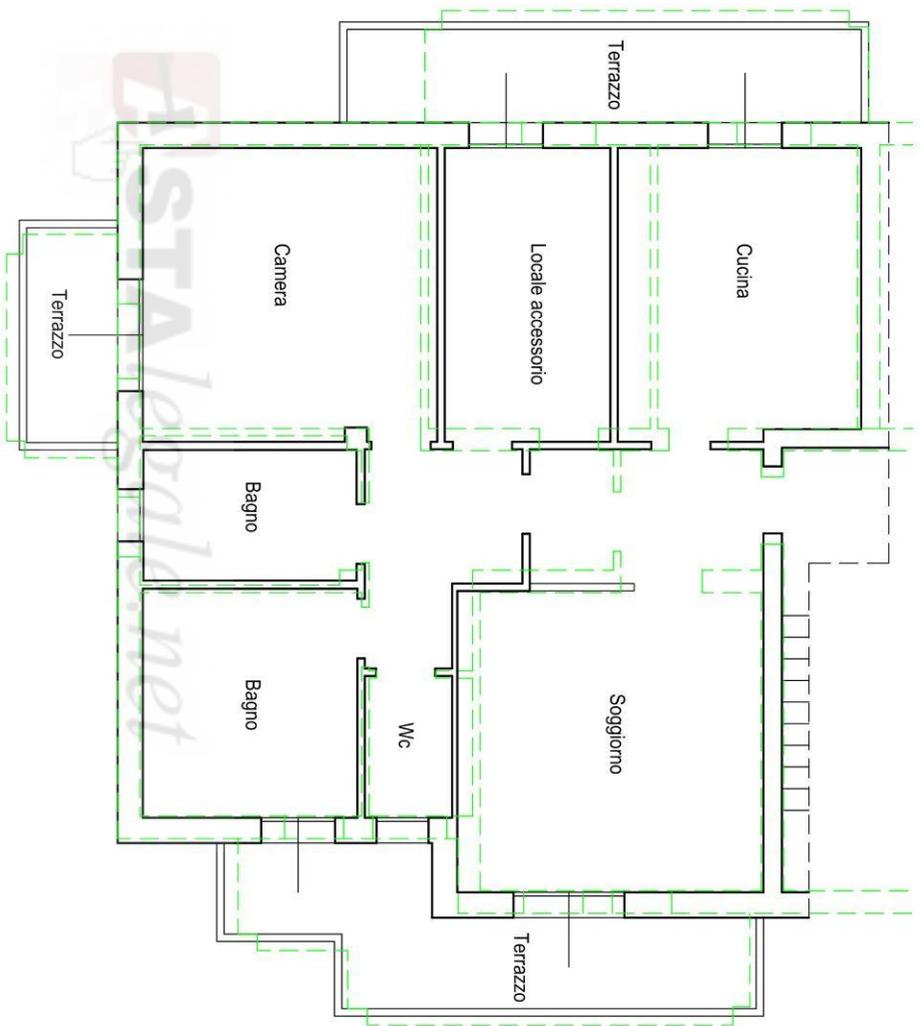
Sovrapposizione (in verde lo stato autorizzato)
Appartamento al piano rialzato

È stato eseguito un rilievo manuale delle unità oggetto di pignoramento. Non sono stati condotti dei rilievi riguardanti l'intero condominio, essendo quest'ultimo non oggetto di pignoramento. Nel confronto con gli elaborati grafici allegati ai titoli sono emerse delle discrepanze; riguardano principalmente la distribuzione interna ed alcune modifiche prospettiche, e vengono evidenziate nel grafico di sovrapposizione. Lo scrivente ritiene che le difformità riguardanti l'appartamento siano sanabili con SCIA art. 22 (o Permesso di Costruire) in sanatoria, per una spesa totale di circa 3.100,00€, eccetto per una camera indicata come camera singola che non ha la superficie minima, e nella sanatoria

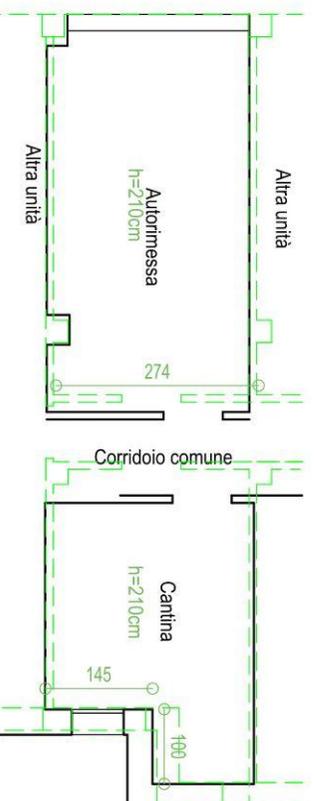
Autorimessa e cantina al piano seminterrato

dovrà essere indicata come locale accessorio. Per quanto invece riguarda i locali al piano seminterrato si rileva un'altezza interna di circa 210cm contro i 220cm autorizzati. Tale difformità non risulta sanabile se non con il ripristino alle altezze autorizzate con demolizione del pavimento, per una spesa stimata in circa 2.000€
