**TRIBUNALE ORDINARIO DI VICENZA**  
**Sezione esecuzioni immobiliari**  
**Procedura esecutiva immobiliare n° RG 469/2022**

**PERIZIA TECNICO ESTIMATIVA - LOTTO 1**  
*Termine deposito 30/12/2023*

RELAZIONE TECNICA relativa ai BENI IMMOBILI SITI in  
COMUNE di ARSIERO (VI), via Roma, n° 20  
LOTTO UNO di DUE

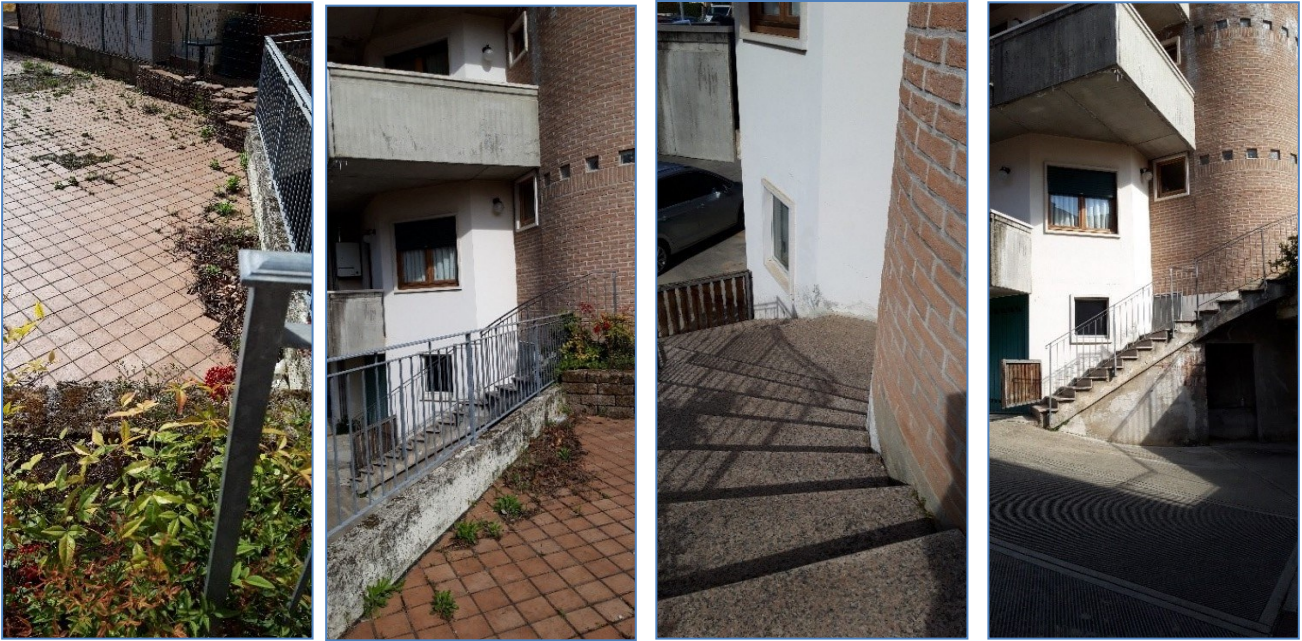
Area lastricata in prossimità della scala (anche m.n. 2710 sub 1), scala collegamento area esterna PT/PIANO "SEMINTERRATO"

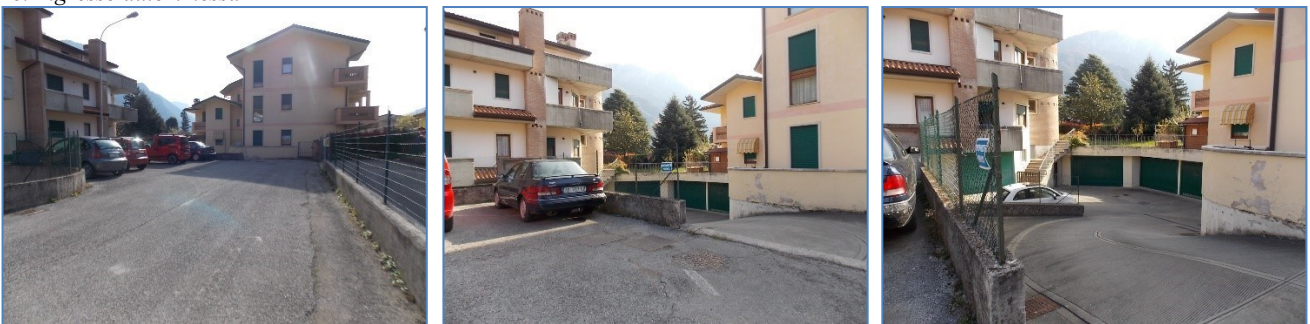
Via San Giovanni Bosco, accesso all'autorimessa - scivolo comune d'accesso all'autorimessa

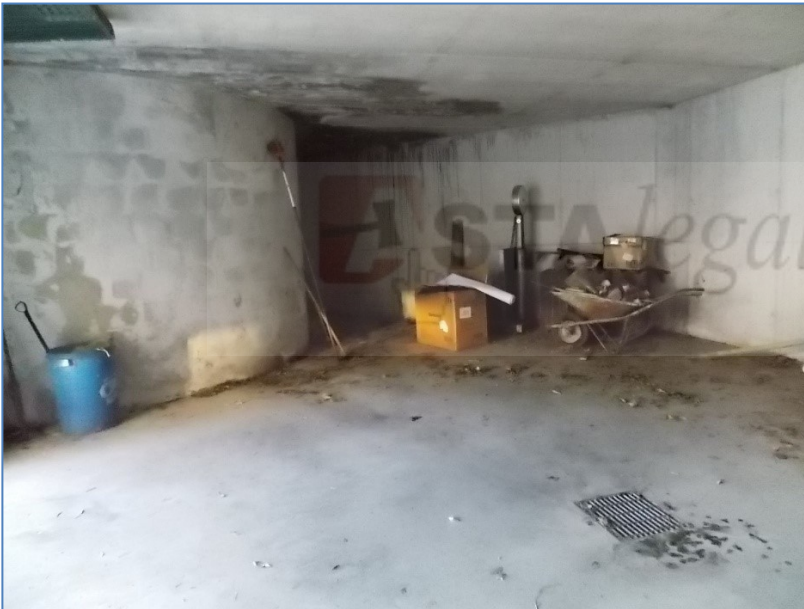
Autorimessa

Necessità di interventi manutentivi urgenti: no; si segnala tuttavia la presenza di infiltrazioni d'acqua, visibili sul soffitto dell'autorimessa e sulla muratura circolare.
