RAPPORTO DI STIMA

Bene in Lusiana Conco (VI), Contrà Bertacchi civ. 7

Abitazione ai piani sottostrada, terra e primo

Tecnico incaricato: Ing. Raffaella Panizzon
Iscritto all'Albo degli Ingegneri della Provincia di Vicenza al N. 1172
Iscritto all'Albo dei CTU del Tribunale di Vicenza al N. 577
C.F. PNZRFL57D49E8640 – P.Iva 01763290242

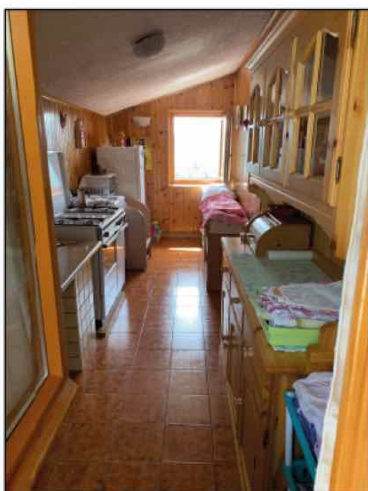
cucinino (ampliamento)

Si evidenzia la presenza di alcuni ampliamenti dell'originario fabbricato ai piani terra e sottostrada, effettuati su suolo di proprietà del Comune di Lusiana Conco (sede stradale). Il fabbricato è caratterizzato urbanisticamente dal Grado di Intervento 2, che non ammette ampliamenti. Ne consegue che gli **ampliamenti effettuati non risultano sanabili**.

Poiché il fabbricato è caratterizzato urbanisticamente dal Grado di Intervento 2, che non ammette ampliamenti, gli **ampliamenti effettuati** ai piani terra e sottostrada **non risultano sanabili**.
