TRIBUNALE DI VICENZA

N. Gen. Rep. **504/2022**
G.E. dott.ssa M. Nitti
Custode IVG Vicenza

RELAZIONE PERITALE LOTTO UNICO

Procedura	Esecuzione n° 504/2022 R.G.	Lotto 1 di 1
<i>diritto</i>	piena proprietà	in quota
<i>bene</i>		
<i>ubicazione</i>	Breganze, in via Granezza, n.4	
<i>stato di conservazione</i>	buono	
<i>dati catastali</i>	C.F.	CF; fg. 7; map.583; sub.1; categoria A/2, classe 3; consistenza 7 Vani; rendita 668,81 €;
<i>differenze rispetto al pignoramento</i>	nessuna	
<i>irregolarità/abusi</i>	si	sanabili catastali ed edilizia
<i>valore di stima</i>	€ 111.000,00	
<i>vendibilità</i>	Normale	
<i>motivo</i>	stato di conservazione	
<i>pubblicità ai sensi dell'art.190 cpc</i>	siti www.tribunale.vicenza.giustizia.it, www.astalegale.net, www.aste.com e pubblicazione per estratto sul quotidiano "Il Giornale di Vicenza", "Il Gazzettino", "Il Corriere del Veneto" ed. provinciale, sul periodico "Newspaper Aste" Trib. di VI	
<i>occupazione</i>	Esecutato	
<i>titolo di occupazione</i>	proprietà	
<i>APE</i>	si	classe E

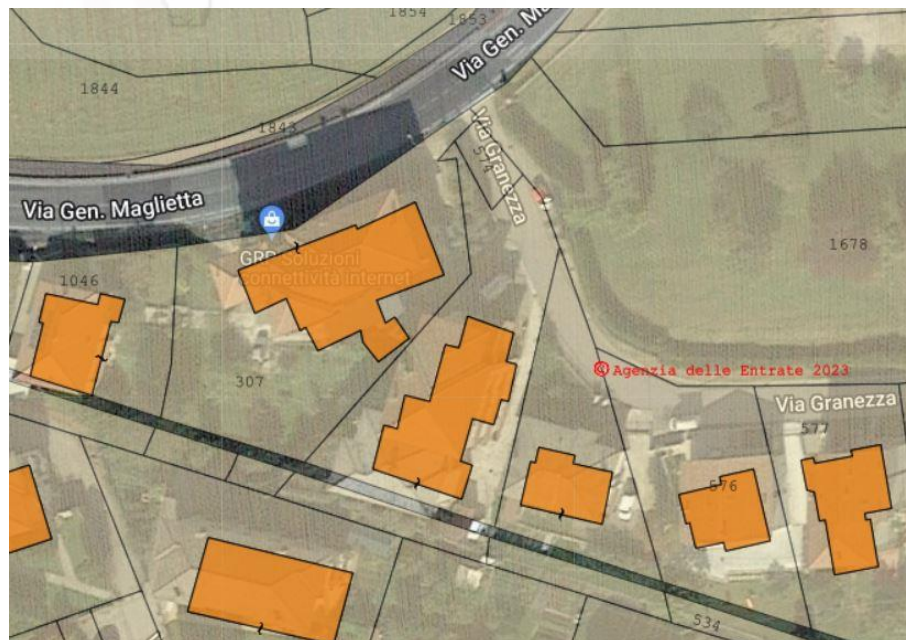
Da una sovrapposizione tra la mappa catastale e l'ortofoto, oltre a risultare l'immobile non correttamente posizionato, appare che porzione della succitata strada d'accesso, via Granezza, ricada anche su porzione del map. 1678, di altra proprietà, non gravato da diritto di passaggio.

Da una sovrapposizione tra la mappa catastale e l'ortofoto, oltre a risultare l'immobile non correttamente posizionato, appare che porzione della succitata strada d'accesso, via Granezza, ricada anche su porzione del map. 1678, di altra proprietà, non gravato da diritto di passaggio.

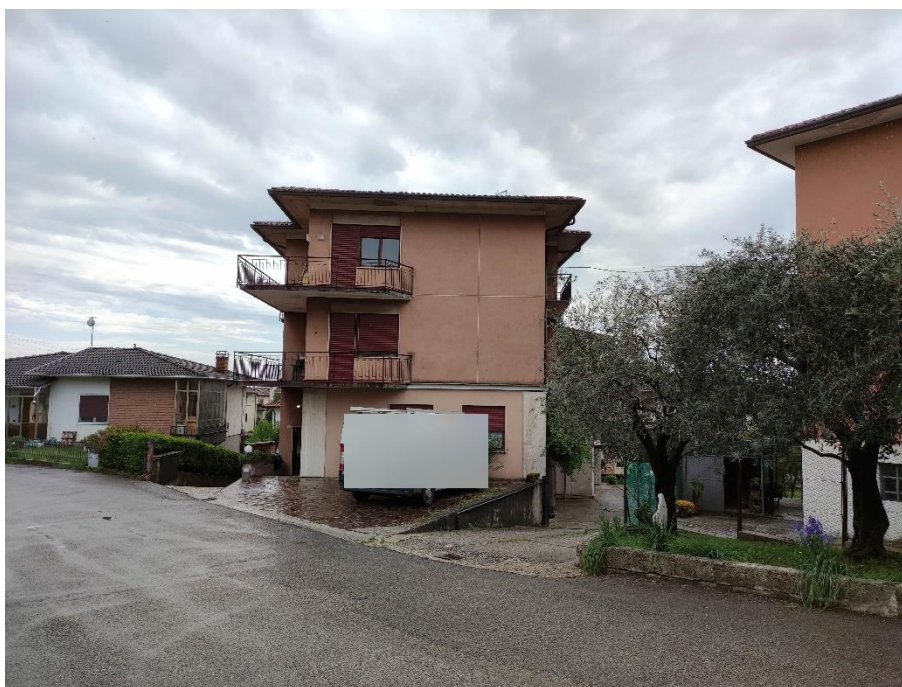
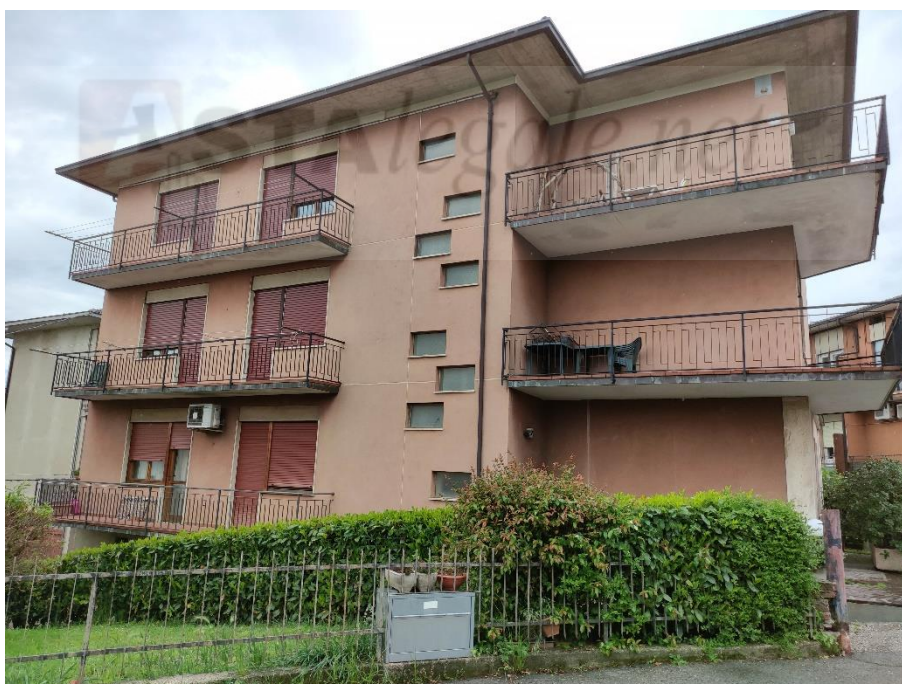
L'accesso avviene inizialmente attraverso un portico comune direttamente dalla strada privata. Attraverso il vano scale comune si accede all'appartamento al piano terra rialzato, oggetto di stima.

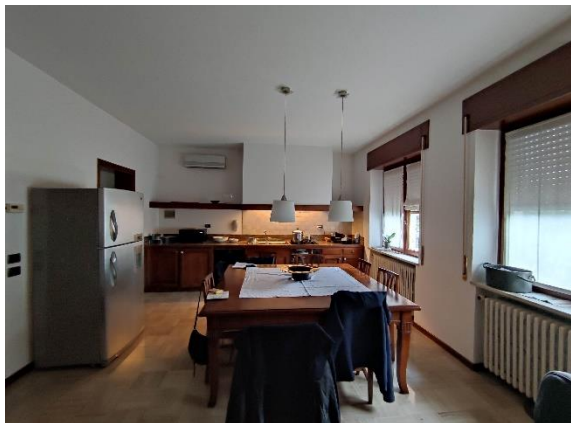
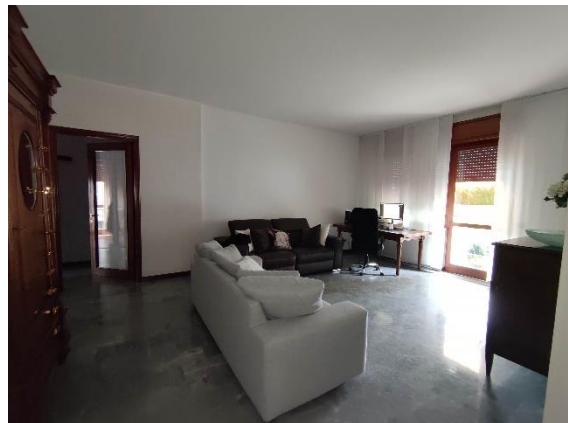
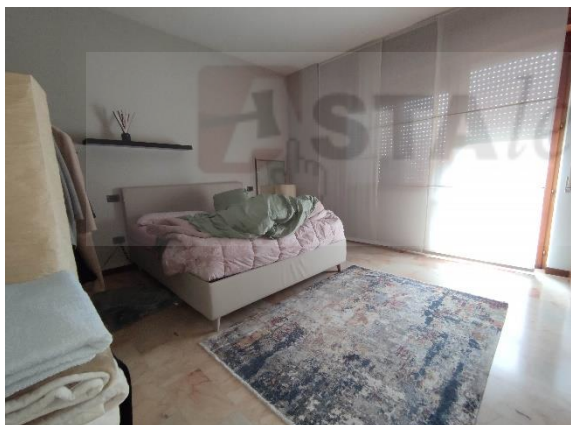
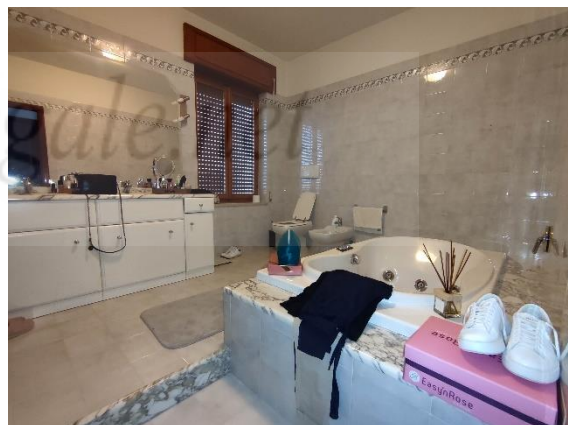
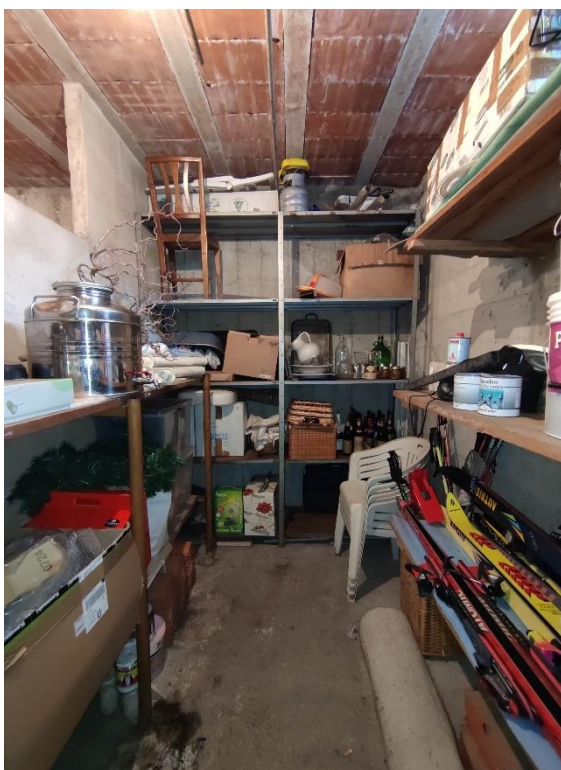
Dato quanto potuto osservare, complessivamente l'immobile presenta un normale livello qualitativo di finiture ed uno stato di manutenzione buono. Si fa notare che nella cantina è presente un foro grezzo di modeste dimensioni ricavato su una muratura di divisione tra due unità immobiliari distinte. Non è stato possibile accedere al vano della caldaia condominiale.

Si ritiene che gli impianti esistenti, pur non presentando segni evidenti di degrado, debbano essere oggetto di una puntuale verifica tecnica da parte di un professionista specializzato in quanto senza adeguate verifiche non è possibile garantire la conformità degli stessi alle normative vigenti.
