TRIBUNALE di VICENZA

Esecuzione immobiliare R.G. n. 164/2021

RAPPORTO DI VALUTAZIONE – LOTTO UNICO

Abitazione piano interrato/terra/primo con autorimesse e scoperto esclusivo, sita in Comune di Marostica sez. Q Fg. 9 particella 870 sub. 1-2-3-4.

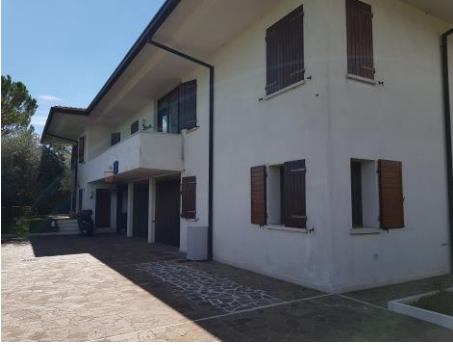
Con riguardo alle autorimesse, i portoni di accesso sono in metallo e sono stati motorizzati.

AUTORIMESSE
