RAPPORTO DI VALUTAZIONE:

TRIBUNALE ORDINARIO DI VICENZA: EI: 169/2023

LOTTO 1

Unità commerciale al piano primo:

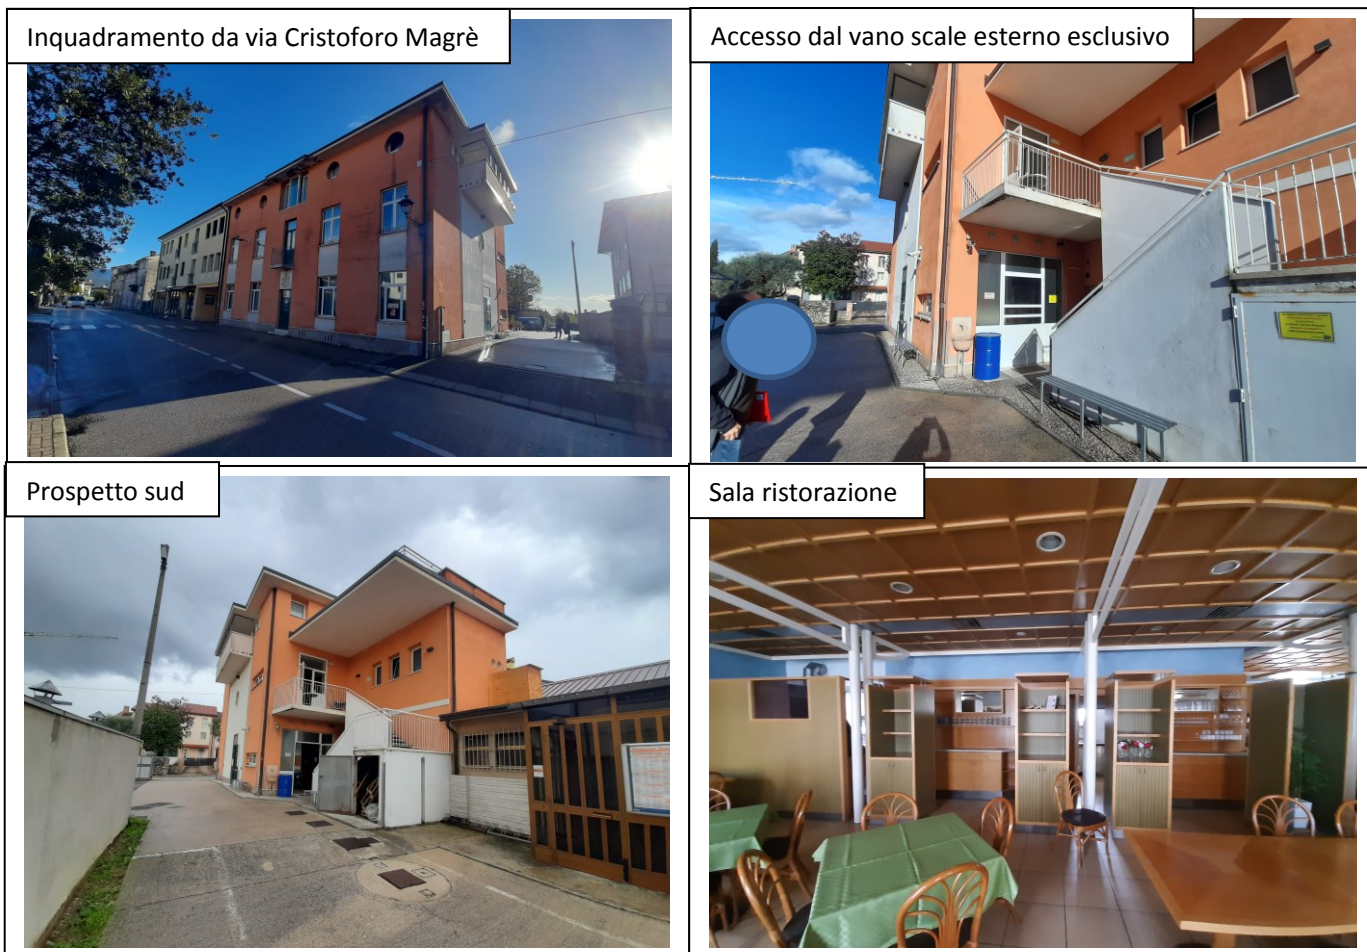
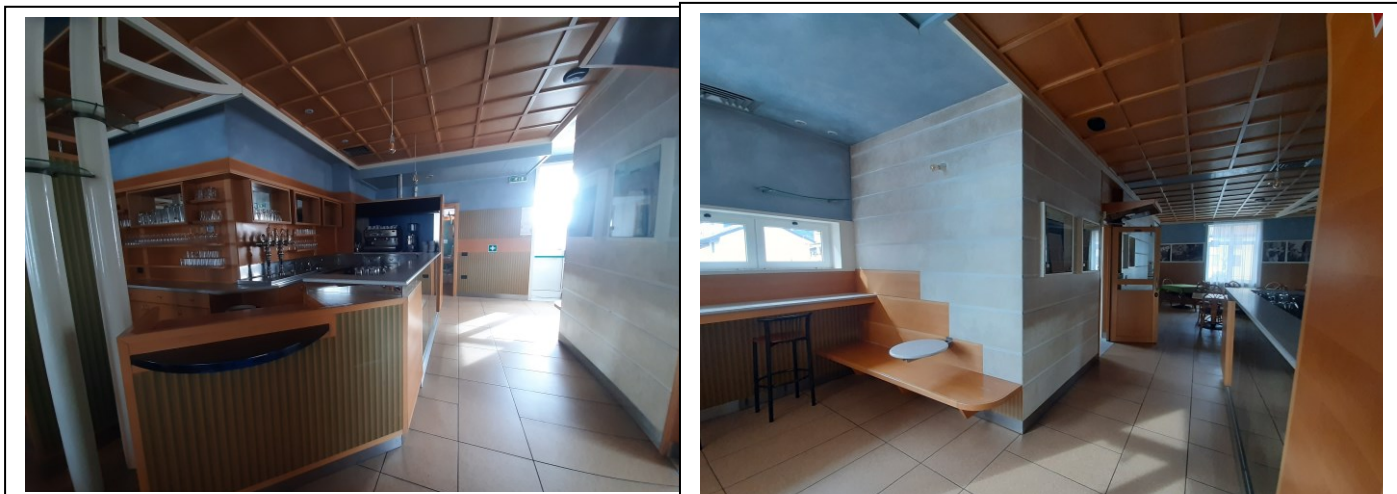
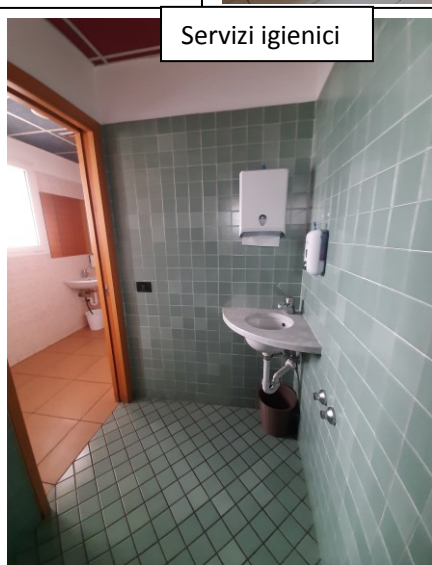
FOTO 31.07.2023.

Nel sottoscala esterno al piano terra è stato ricavato un piccolo locale destinato a ripostiglio di mq. 3,6 con accesso diretto dall'area di corte comune di cui al sub. 1; lo stesso presenta porta di accesso esterna in ferro e si mostra come ambiente interno al grezzo (h. ml. 1,70). Per quanto riguardano i materiali costruttivi ed il grado di finitura si segnala: struttura portante in cls. gettato in opera, serramenti esterni in legno con vetro camera, pavimentazione in piastrelle monocottura di medie dimensioni, rivestimenti delle pareti per il locale cucina e per i servizi igienici; controsoffitto interno costituite da colonne e struttura in ferro verniciato a sostegno di pannellatura in legno/fibra minerale. Per quanto riguarda gli impianti tecnologici si segnala: impianto elettrico correttamente dimensionato per luminosità e per forza motrice con corpi illuminati incassati nel controsoffitto, caldaia per la produzione di acqua calda sanitaria a servizio dei bagni e della cucina, posizionata nell'anti bagno. Impianto per il trattamento aria e riscaldamento per la sala (al momento del sopralluogo fuori uso, come potuto accertare da verbale di primo sopralluogo), con macchine posizionate nella terrazza esclusiva dell'unità del piano secondo (sub.12) non oggetto di pignoramento. Al fine di accedere alla terrazza del piano secondo dal vano scale di uso comune sub. 1 attualmente si transita necessariamente nella cucina/soggiorno ricadente all'interno del sub. 12. La climatizzazione della sala di ristorazione avviene attraverso un unico split interno ed relativa unità moto condensante è posizionata nella facciata esterna in prossimità della copertura piana dell'extra-corsa dello scorri vivande; l'unità si presentava predisposta per l'impianto telefonico mentre è dotata di impianto di allarme volumetrico. L'unità al momento del sopralluogo non si presentava attiva e funzionante per l'attività di ristorazione. Per quanto riguarda i sottoservizi l'unità è allacciata alla rete elettrica, acqua, gas, impianto fognario in pubblica via. Come verbalizzato tutte le attrezzature presenti all'interno della cucina, mobilia ed relativo forno a legna combinato gas/legna sono di proprietà: dell' [REDACTED] [REDACTED] L'area di corte comune sub. 1 al mappale 1174 permette un collegamento con la pubblica; si mostra costituita da betonelle in cemento con la delimitazioni di posti mediante della segnaletica orizzontale; i posti auto si mostrano protetti da pensilina metallica tirantata priva di copertura.
