Esecuzione Immobiliare n. 386/2023 R.G.E.

RAPPORTO DI VALUTAZIONE IMMOBILIARE

**Appartamento con autorimessa, cantina e centrale termica
Comune di BASSANO DEL GRAPPA (VI)**

Via Molise n. 21

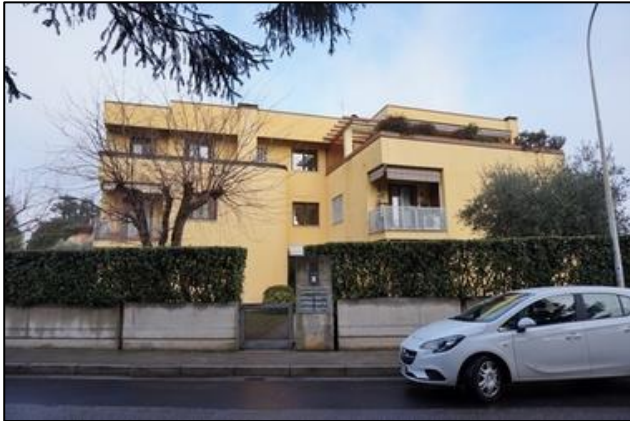
foto 1 - Edificio condominiale facciata sud

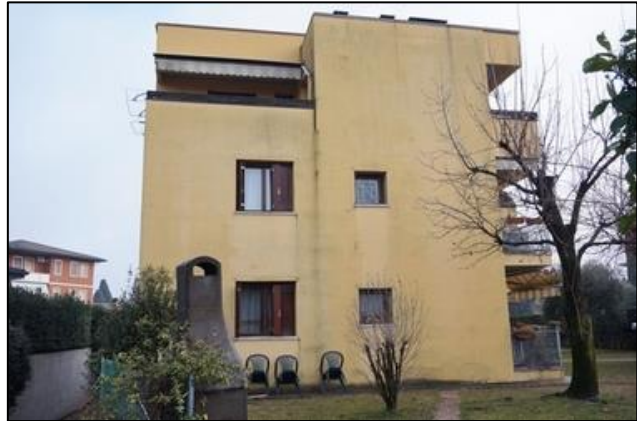
foto 2 - Edificio condominiale facciata ovest

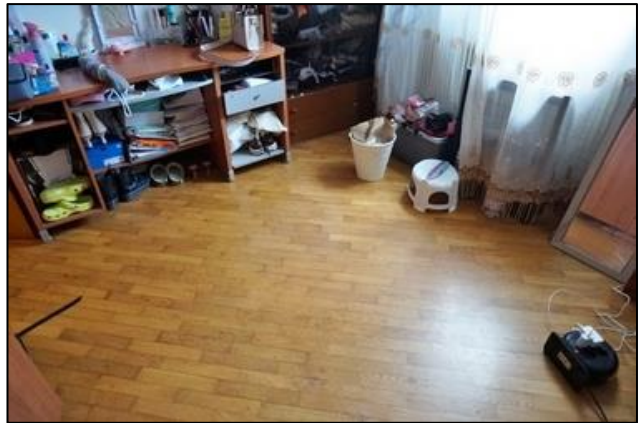
foto 8 – Camera2

Stato di manutenzione: l'appartamento presenta materiali e finiture di tipo medio riconducibili all'epoca di costruzione, in condizioni di manutenzione appena sufficienti, a causa di diffuse tracce di muffa e di umidità sulle pareti e sui soffitti, in particolare sugli ambienti rivolti a nord. Si riporta che l'esecutato attribuisce ciò allo scarso isolamento delle pareti perimetrali.

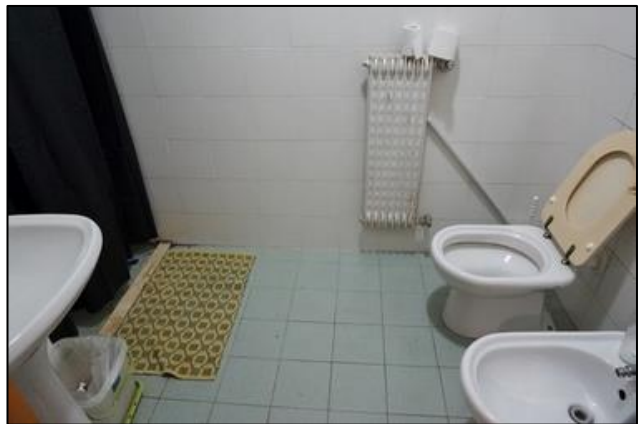
foto 10 – Bagno2

Rivestimenti: piastrelle nella zona cucina e nei bagni, condizioni: sufficienti, alcune rotture nel bagno2.

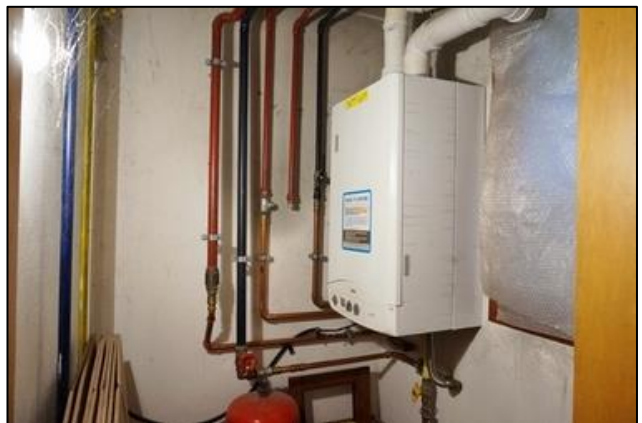
foto 12 – Centrale termica

Impianto termico: autonomo con caldaia murale a gas metano marca Baxi installata nel 2015, tubazioni sottotraccia, corpi scaldanti: radiatori lamellari di acciaio, conformità: non rinvenuta, c'è libretto di impianto, condizioni: sufficienti, da verificare.

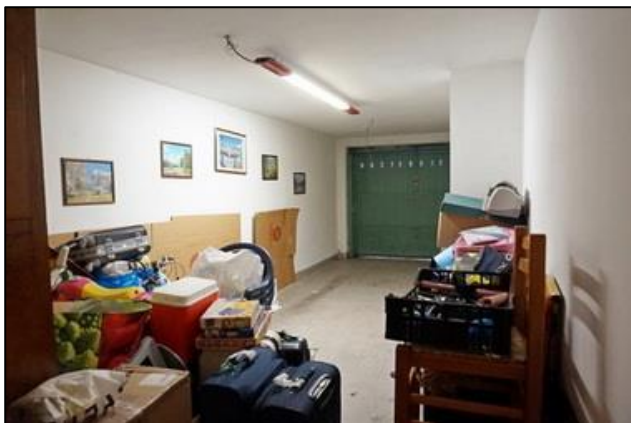
Pareti interne: muratura e pilastri intonacati e tinteggiati; condizioni: sufficienti, è visibile qualche fessurazione, da ritinteggiare.

foto 13 - Interno dell'autorimessa

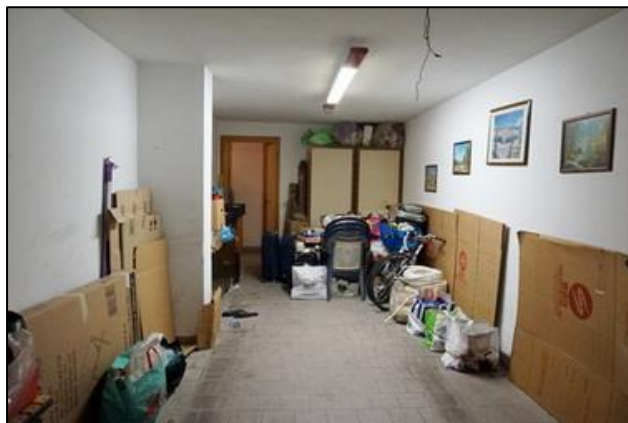
Lo stato di manutenzione dell'autorimessa è da considerarsi sufficiente.

foto 14 - Interno dell'autorimessa
