TRIBUNALE DI VICENZA ESECUZIONI IMMOBILIARI

Esecuzione Immobiliare N. 278/2023

RAPPORTO DI VALUTAZIONE IMMOBILIARE

Immobili: <u>LABORATORIO ARTIGIANALE</u> (attualmente dismesso) situato al piano primo di un complesso produttivo / artigianale con accesso da via Zamenhof n. 569 a VICENZA.

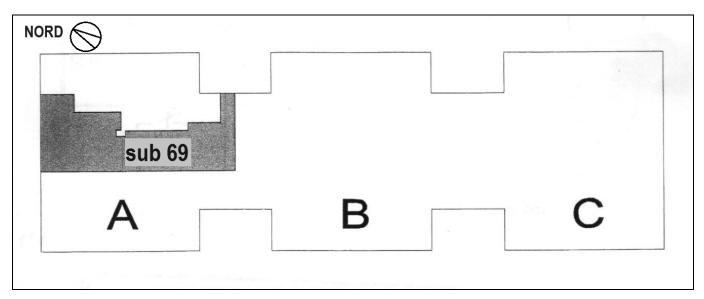
SCHEMA PLANIMETRICO DELL'INTERO COMPLESSO CON EVIDENZIATO L'IMMOBILE OGGETTO DELLA PRESENTE PERIZIA (sub 69 – unità 5)

L'unità immobiliare, di forma allungata, è situata al centro le piano primo tra altre due unità immobiliari; le finestrature sono presenti solamente nelle stanze della facciata piccola rivolta a nord e tutte le altre stanze sono illuminate attraverso lucernari situati sul tetto.

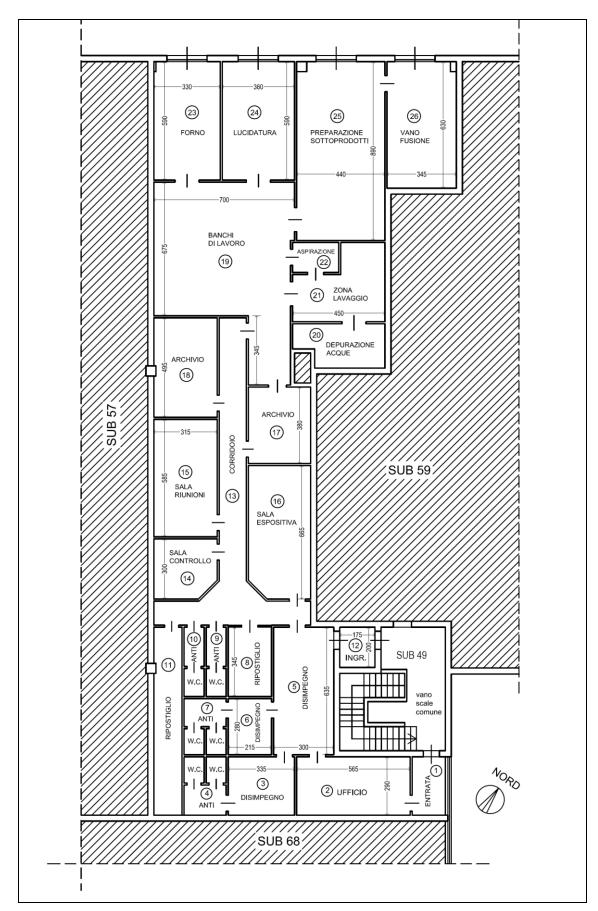
PIANTA PIANO PRIMO – EX LABORATORIO (N.B.: le destinazioni sono riferite al Laboratorio orafo oggi dismesso)

L'immobile è composto da (vedasi pianta nella pagina seguente):

PIANO PRIMO – EX LABORATORIO (h. controsoffitto m. 3,00 – h. sottotrave copertura m 3,50):

1-una zona di entrata di circa mq. 4,70; 2-un ufficio di circa mq. 16,30; 3-un disimpegno di circa mq. 9,50; 4-un gruppo bagni di circa mq. 6,00; 5-un disimpegno di circa mq. 19,00; 6- un disimpegno di circa mq. 6,00; 7-un gruppo bagni di circa mq. 6,00; 8-un ripostiglio di circa mq. 7,40; 9-un bagno di circa mq. 3,40; 10-un bagno di circa mq. 3,40; 11-un ripostiglio di circa mq. 13,00; 12-un ingresso di sicurezza di circa mq. 3,50; 13-un corridoio di circa mq. 29,30; 14-una sala controllo di circa mq. 9,00; 15-una sala riunioni di circa mq. 18,40; 16-una sala espositiva di circa mq. 20,10; 17-un archivio di circa mq. 11,70; 18-un archivio di circa mq. 15,60; 19-una zona "banchi lavoro" di circa mq. 53,40; 20-una stanza depurazione acque di circa mq. 9,00; 21-una stanza lavaggio di circa mq. 14,30; 22-una stanza aspirazione di circa mq. 3,40; 23-una stanza "forno" di circa mq. 19,40; 24-una stanza "lucidatura" di circa mq. 21,20; 25-una stanza preparazione sottoprodotti di circa mq. 39,10; 26-una stanza vano fusione di circa mq. 21,70. (N.B.: tutte le superfici sono nette escluso muri).

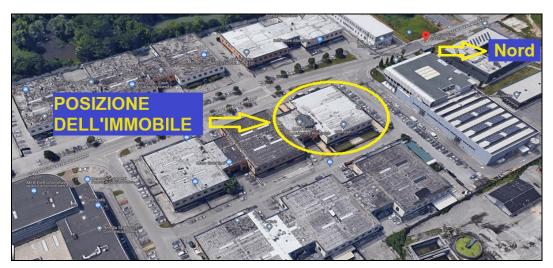
Vista del corpo A dov'è situato l'ex laboratorio

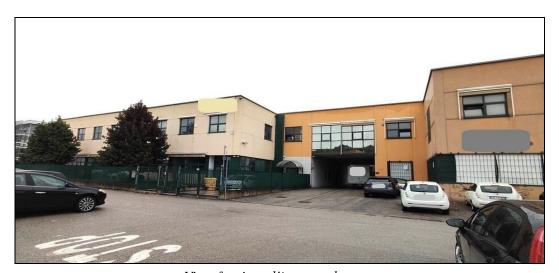
Vista facciata d'ingresso lato est

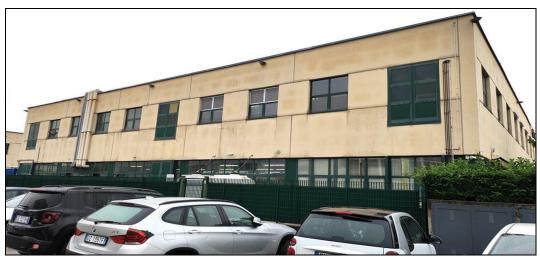
- 2) In prossimità della piccola facciata finestrata a nord, ma anche in altre parti, sono presenti delle infiltrazioni di acqua molto evidenti che dal tetto superiore penetrano e stanno rovinando soffitto, pareti e pavimenti delle stanze;

Vista facciata lato nord del complesso immobiliare

da sistemare per evitare le odierne infiltrazioni di acqua.

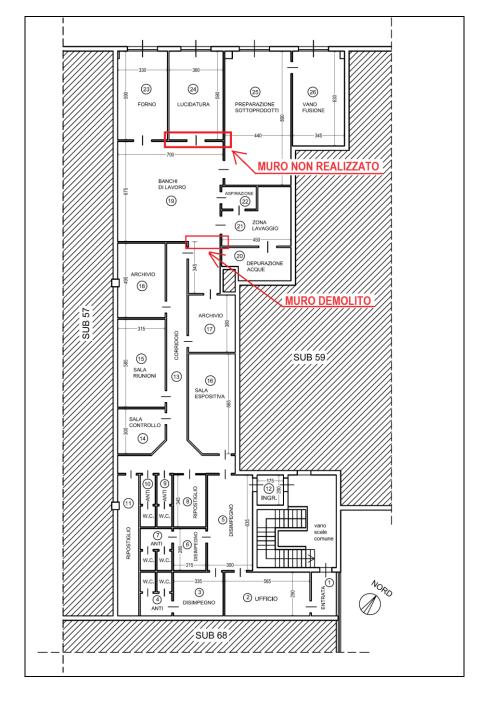
Da un confronto tra i disegni depositati in Comune di cui all'ultima pratica edilizia (P.d.C. del 13-03-2006) e lo stato di fatto reale dell'immobile si riscontrano alcune difformità ed irregolarità edilizie relative alla presenza/assenza qualche muro interno, come evidenziato nella pianta sottostante.

Si prevede la presentazione, da parte dell'aggiudicatario / futuro proprietario, di una adeguata pratica edilizia (da concordare con il Comune) per la regolarizzazione delle difformità sopra riportate.

Per la sola pratica edilizia da presentare in Comune, il sottoscritto stima un costo di € 3.000,00 compreso spese tecniche, sanzioni e diritti vari.
