TRIBUNALE DI VICENZA
PRIMA SEZIONE CIVILE – ESECUZIONI IMMOBILIARI

RELAZIONE DI STIMA

Beni in Comune di Orgiano

Lotto unico

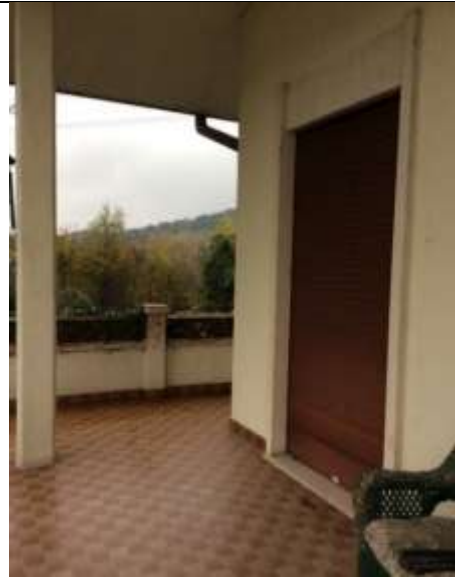
Foto 4: P. rialz. - Terrazza

L'altezza dei parapetti delle finestre e dei terrazzi è inferiore a cm 100.

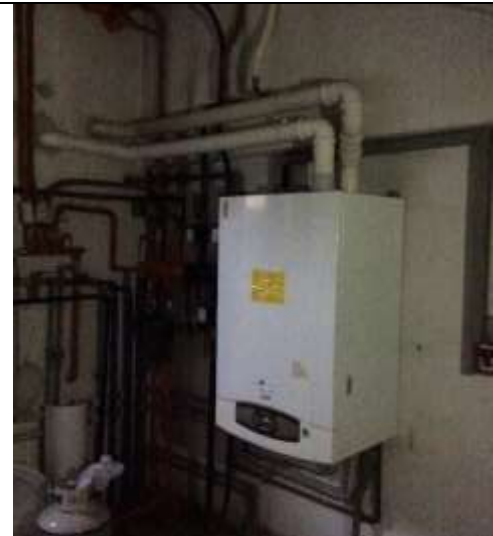
Foto 14: P. semin. - C.T. e caldaia

L'impianto di riscaldamento è autonomo e la caldaia è situata nel locale Centrale termica al piano seminterrato. La distribuzione del calore avviene mediante termosifoni. La caldaia produce anche acqua calda sanitaria.

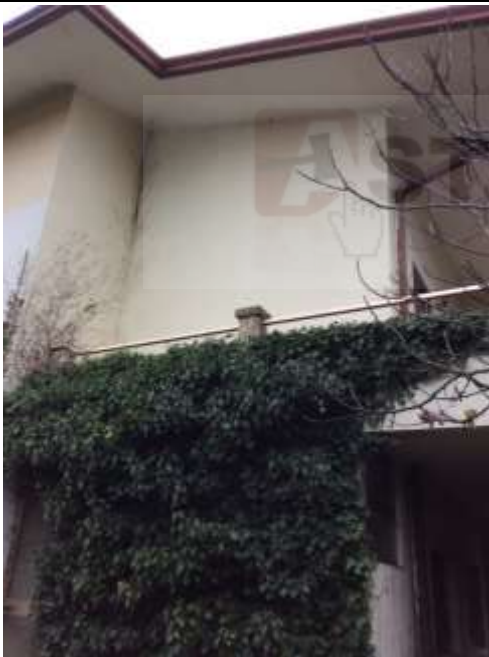
Foto 17: Veranda 1 sotto terrazza

All'esterno, sotto il portico e la terrazza e chiuse con serramenti, sono state ricavate due serre invernali/ripostigli, accessibili dall'esterno (il ripostiglio lato est sotto la terrazza non è risultato accessibile).

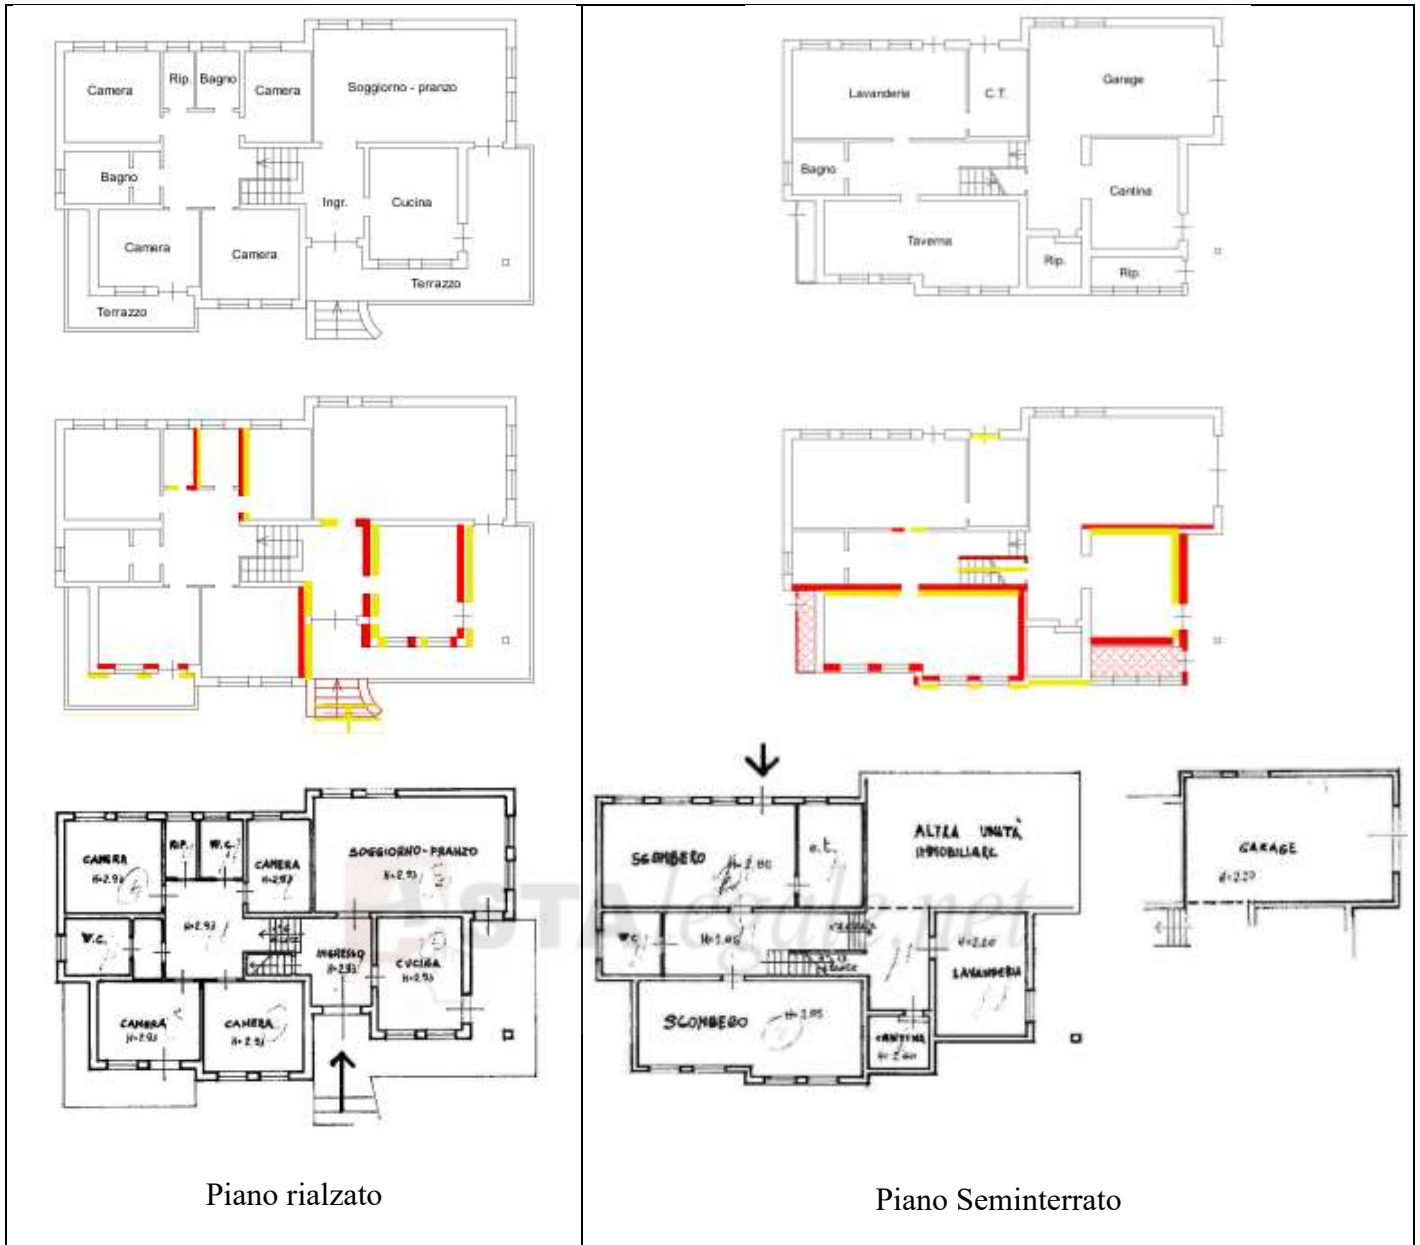
In **all.9** è rappresentata la sovrapposizione - puramente indicativa - tra lo stato dei luoghi visionato durante il sopralluogo e lo stato catastale.

Fra lo stato dei luoghi e le planimetrie catastali si sono rilevate le difformità indicate nelle allegate sovrapposizioni. Non è presente l'elaborato planimetrico e l'elenco dei subalterni.

È necessario aggiornare le planimetrie catastali, tenuto conto anche di quanto riportato nel cap. 6, ed attribuendo eventuali nuove rendite catastali, con specifiche pratiche predisposte da Tecnico competente in materia e da rivolgere all'Agenzia del Territorio.

I costi presunti per l'aggiornamento della planimetria catastale ammontano a indicativi

€ 2.000,00

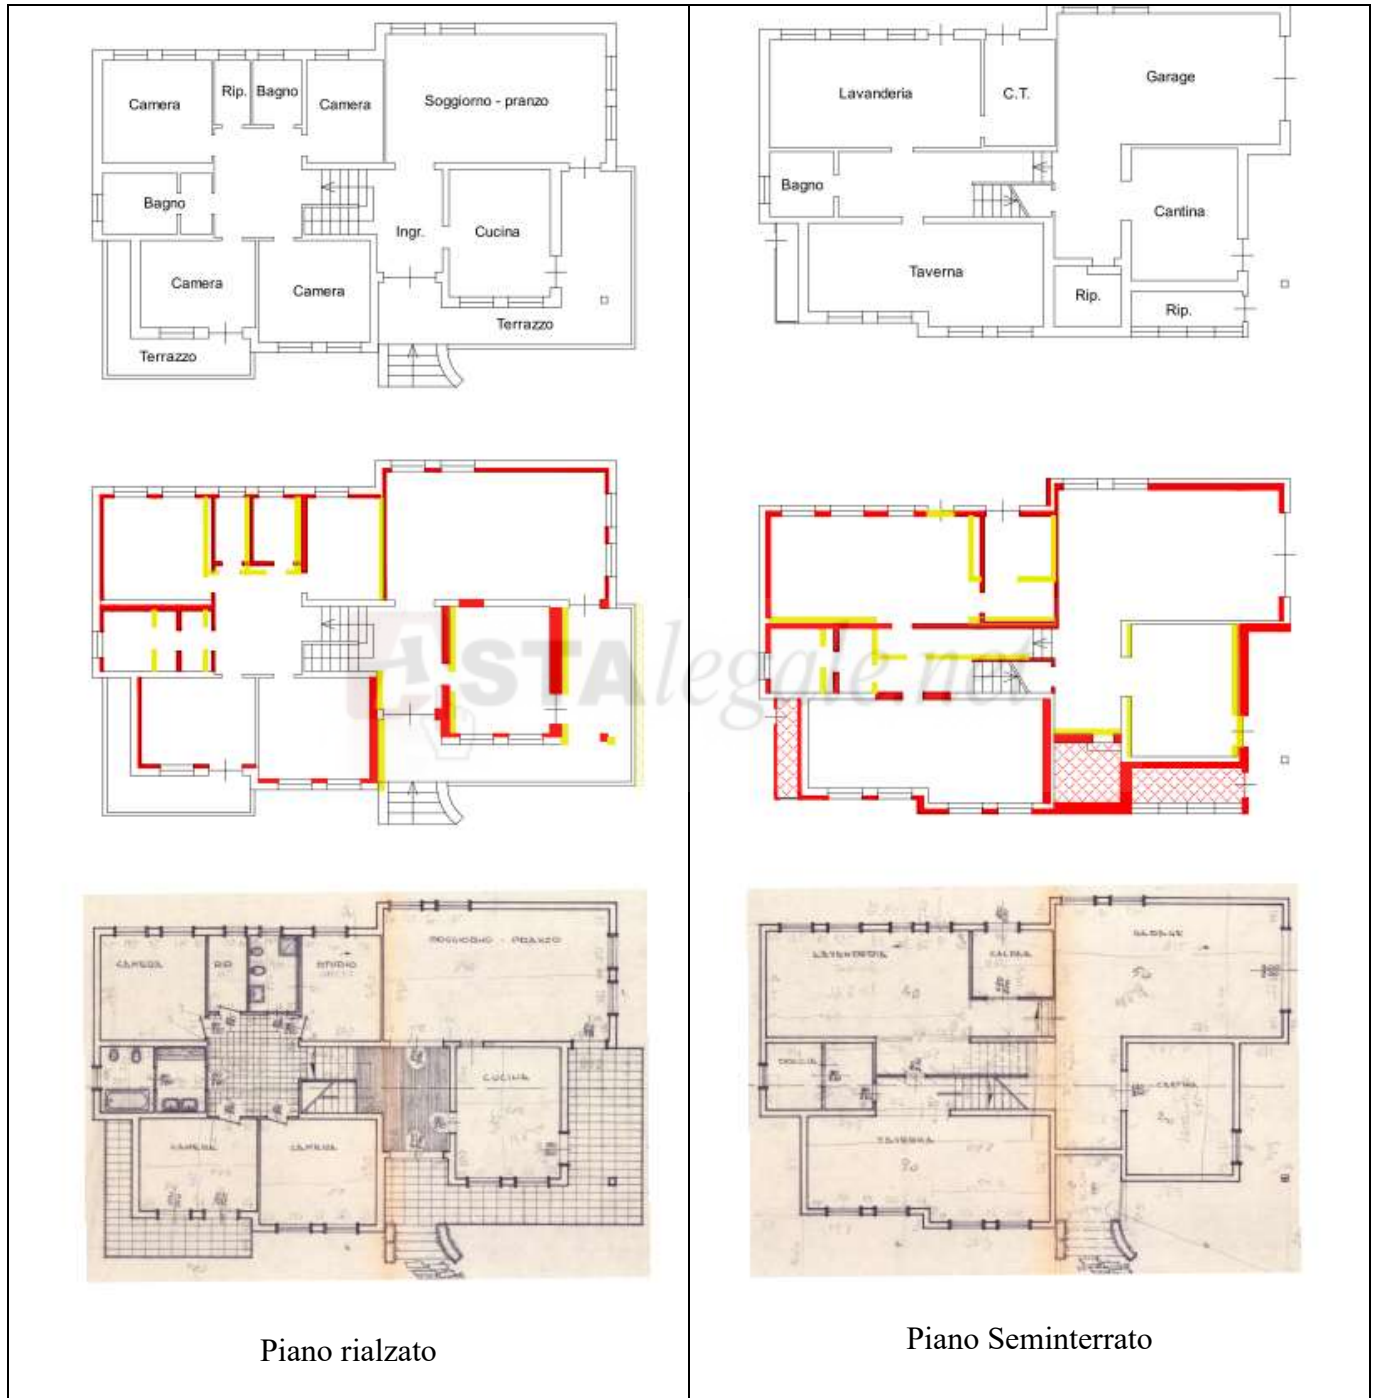
In [all.9.1](#) è rappresentata la sovrapposizione puramente indicativa fra lo stato dei luoghi rilevato durante i sopralluoghi e lo stato assentito

Fra lo stato dei luoghi e gli elaborati assentiti sono state riscontrate le difformità sopra indicate.
