TRIBUNALE ORDINARIO - VICENZA

391/2020

CONSULENZA ESTIMATIVA GIUDIZIARIA

Ubicazione (pag.3): Montecchio Maggiore (Vi), Via dei Carpani n.15 int. 7

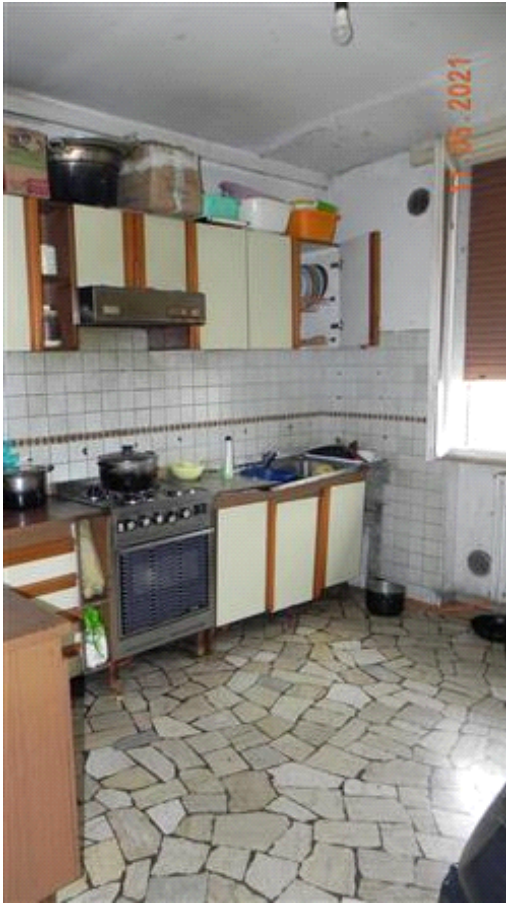
Cucina

Le condizioni manutentive dell'appartamento risultano molto scarse ed è evidente il basso livello qualitativo dell'abitazione. La stessa infatti necessita di una manutenzione straordinaria completa, che interessi gli impianti, i serramenti esterni ed interni, il bagno, i pavimenti e le finiture in genere.
