ELABORATO PERITALE

LOTTO 001

PROCEDURA ESECUZIONE IMMOBILIARE N. GEN. REP. 167/2023

Beni (cfr par.1.): trattasi di appartamento sito al piano secondo con autorimessa al piano terra in un contesto condominiale di quattro unità;

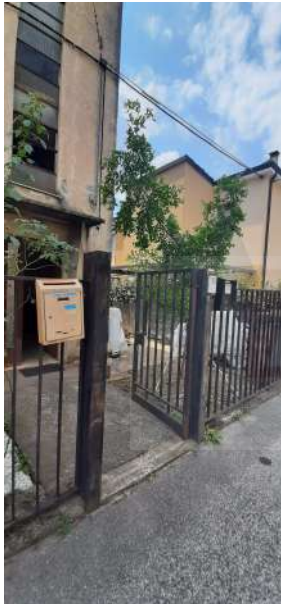
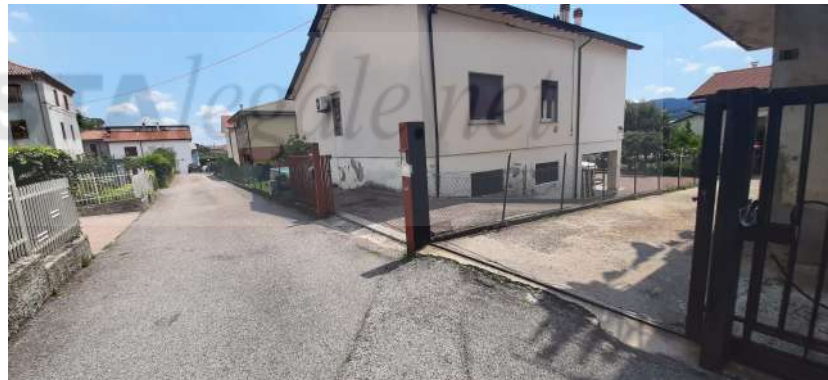
ACCESSO PEDONALE E CARRAIO AL LOTTO 001 DA VIA DOLOMITI

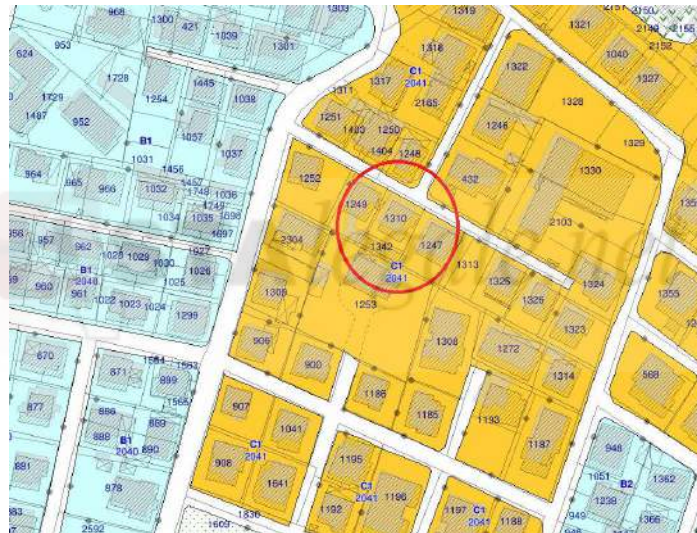
ESTRATTO P.I. ELABORATO ZONIZZAZIONE

Nello strumento urbanistico comunale vigente "Piano degli Interventi Variante 17" approvato con delibera di Consiglio Comunale n°45 del 27/07/2023, l'immobile nell'Elaborato Tav. 13.3.12.H Castello V. Giardino scala 1:2.000 è inserito nella zona C1/2041 definita nell' art. 24 delle N.T.A.-O. del P.I.

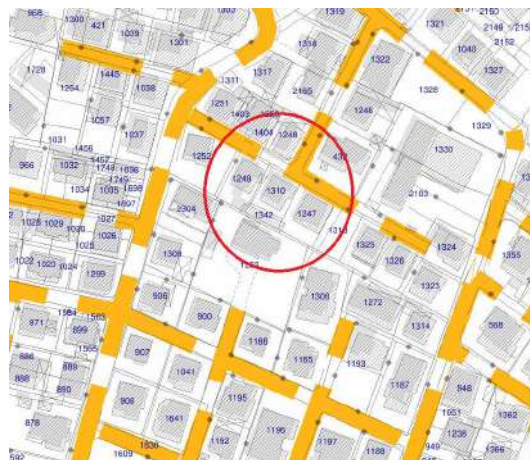
ESTRATTO P.A.T. ELABORATO VINCOLI E TUTELE

Dall'esame del P.A.T. Variante 1 approvato con delibera di Consiglio Comunale n. 4 del 26/01/2015, l'immobile nell'Elaborato Tav. 1 Vincoli e Pianificazione Territoriale scala 1:10.000 non risulta essere inserito in particolari zone soggette a vincolo o tutela, ma unicamente soggetto a "vincolo sismico DPCM 3274/2003".
