# TRIBUNALE DI VICENZA

**R.G.E.:** 269/2023

**Immobile:** Perizia di stima di un'unità immobiliare residenziale ubicata al piano primo e relativa autorimessa al piano interrato di un complesso condominiale sito in via Padre Leopoldo n° 39, nel Comune di Thiene (VI) di proprietà di **Omissis e Omissis**.

# PERIZIA DI STIMA

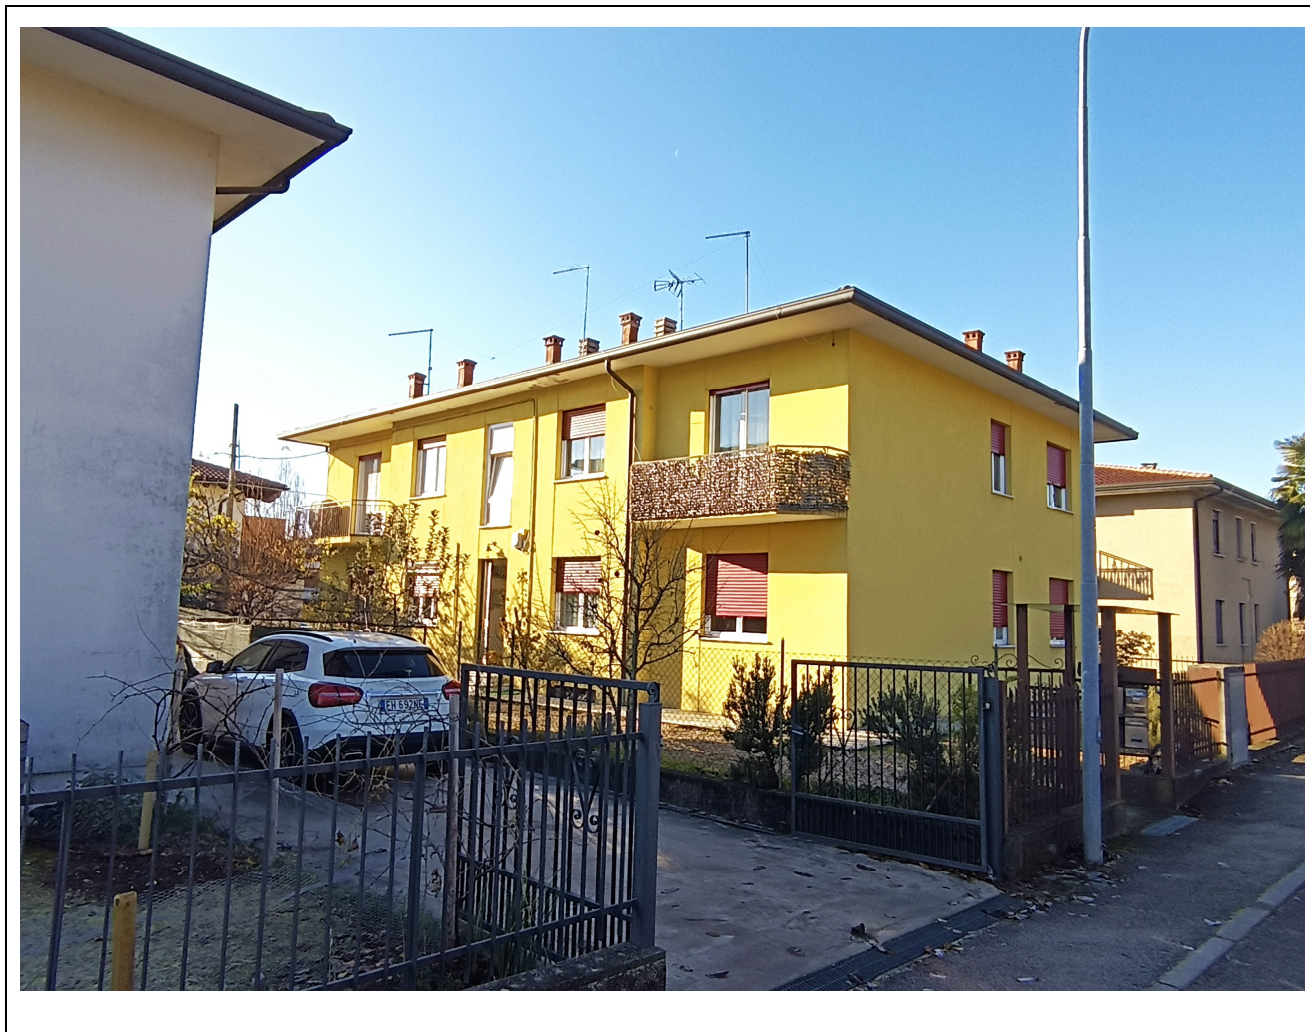
Foto n 1 – fabbricato condominiale

L'edificio presenta una struttura portante in C.A. e muratura, tamponatura in laterizio, solai in latero-cemento, superfici verticali ed orizzontali esterne intonacate e tinteggiate, copertura a falde con tegole.

Le condizioni manutentive, per quanto riguarda le parti comuni esterne dell'intero complesso, considerata la data di realizzazione dello stesso, risultano complessivamente sufficienti. La copertura degli edifici insistenti su tutto il complesso immobiliare è a più falde in tegole.

Le condizioni manutentive, delle superfici esterne a vista (facciate) risultano discrete, con tinteggiatura rifatta nel corso degli anni. Il manto di copertura risulta invece datato e necessita di manutenzione; le sue condizioni risultano essere appena sufficienti.

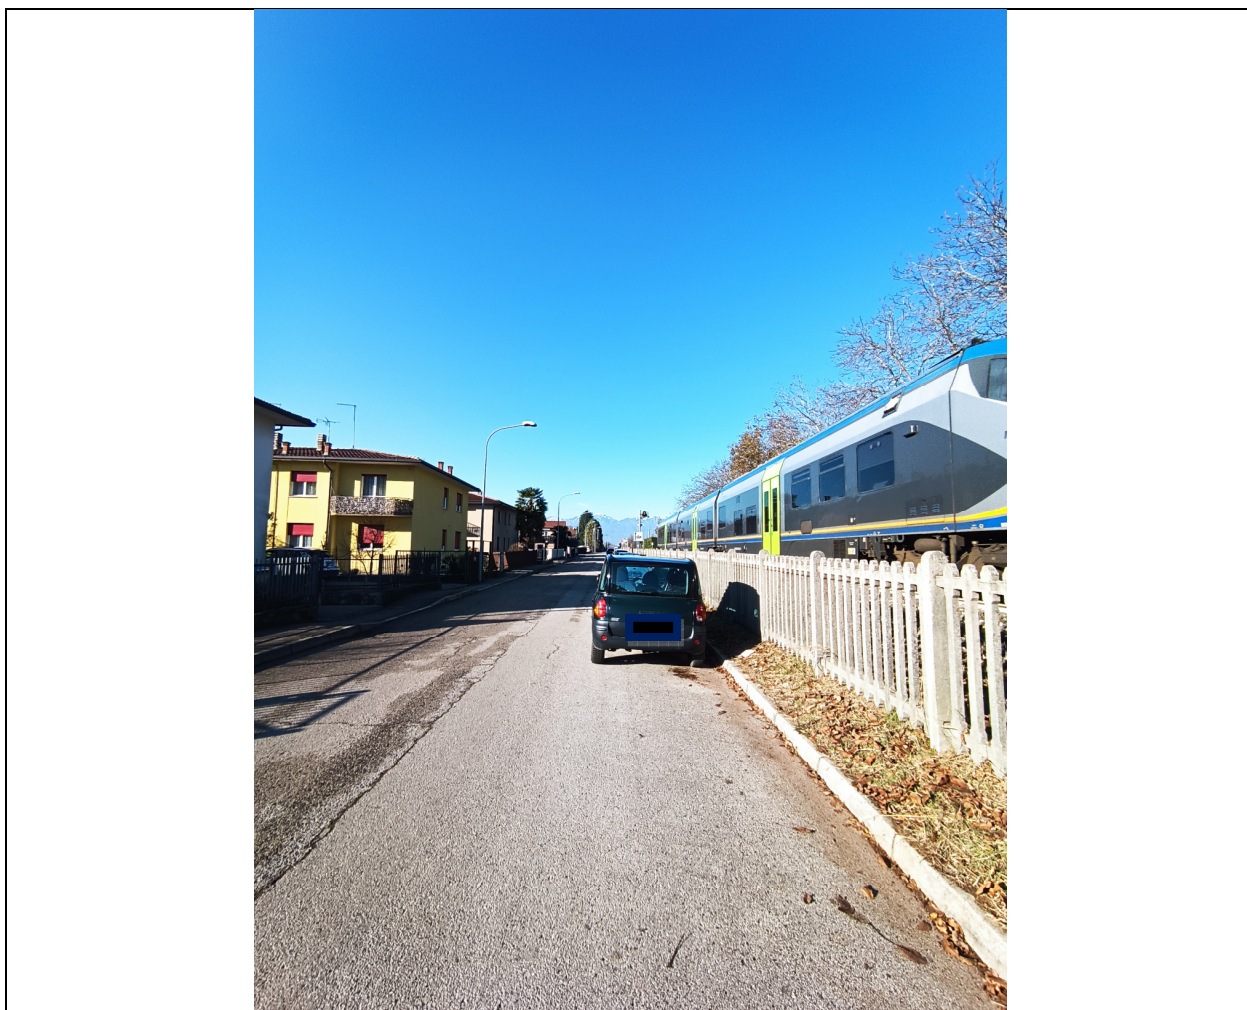
Foto n 2 – fabbricato condominiale/ferrovia

Prospiciente l'immobile condominiale, parallelamente a Via Padre Loeopoldo passa la ferrovia tratto Vicenza – Schio con passaggio frequente di mezzi ferroviari.

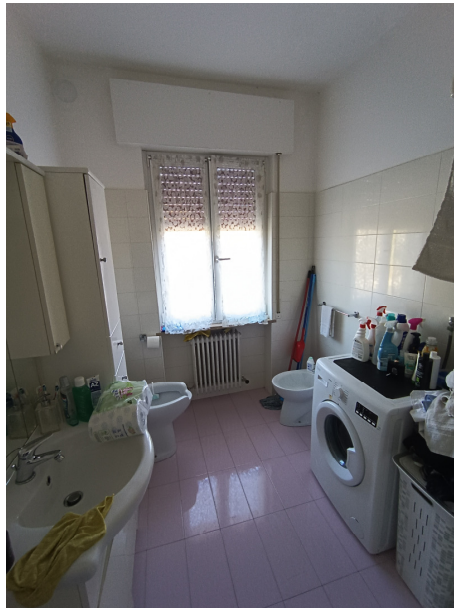
Foto n. 8 – Bagno

Il bagno è dotato dei normali accessori sanitari in vetro-china (lavabo, w.c., bidet, doccia), relative rubinetterie in ferro cromato, il tutto in appena sufficienti condizioni manutentive. Il punto di alimentazione acqua e scarico per la lavatrice è ubicato nel ripostiglio.

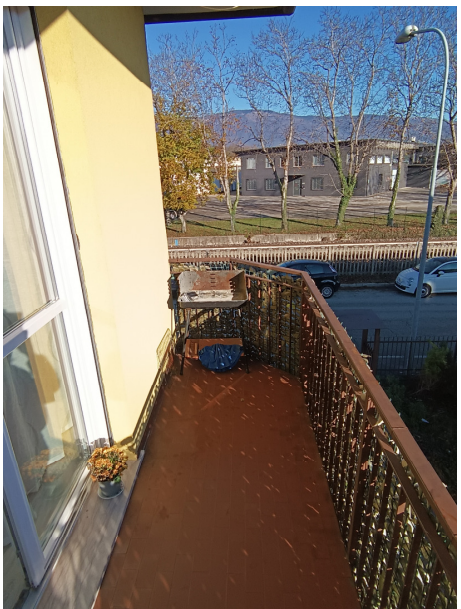
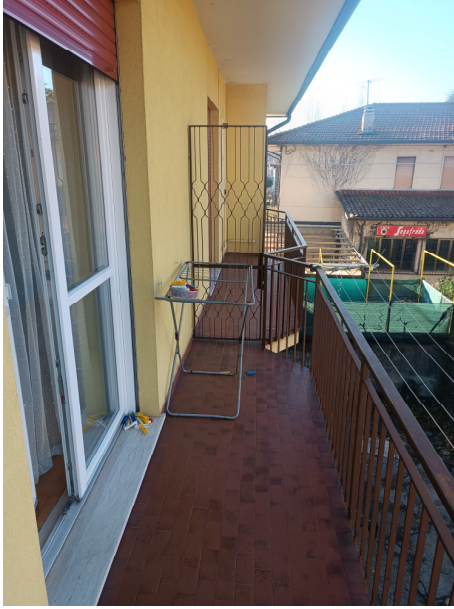
Foto n. 9 – poggiolo

Il poggioso ha parapetto con ringhiera di metallo (non a norma poiché con altezza di cm. 95) e pavimento del tipo klincher.

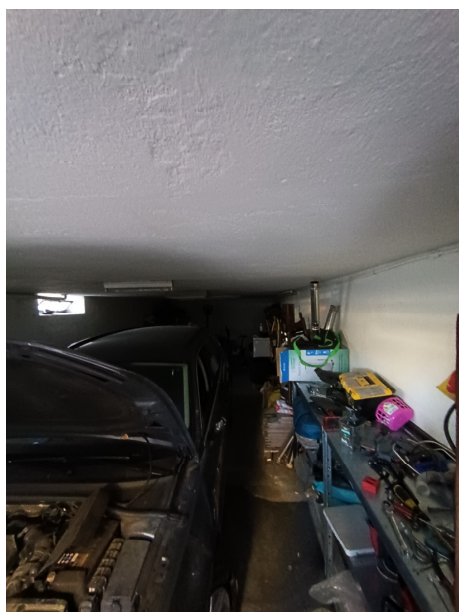
Foto n. 10 – Autorimessa

- ha una altezza interna utile di mt. 1,99;
- ha superficie, complessiva, netta di, circa, mq. 40,17;
- ha superficie, complessiva, lorda di, circa, mq. 50,25;

è stato utilizzato il coefficiente, per la determinazione della superficie commerciale, di 0,50 (\*). L'accessorio in questione ha pareti intonacate e tinteggiate con pittura semi - lavabile e pavimentazione in cls. liscio. Si precisa l'autorimessa risulta difficilmente fruibile a causa dell'ingresso carraio posto in prossimità dello scivolo, della scala e a causa dello stato di manutenzione dello stesso che si presenta ammalorato e con pavimentazione sconnessa.

E' dotato di impianto elettrico (punto luce) non adeguato alla L. 46/90 che necessita di essere adeguato ai sensi del D.M. 37/08 e s.m.i..

Le condizioni dell'unità autorimessa sub. 5, complessivamente, sono **non sufficienti.**

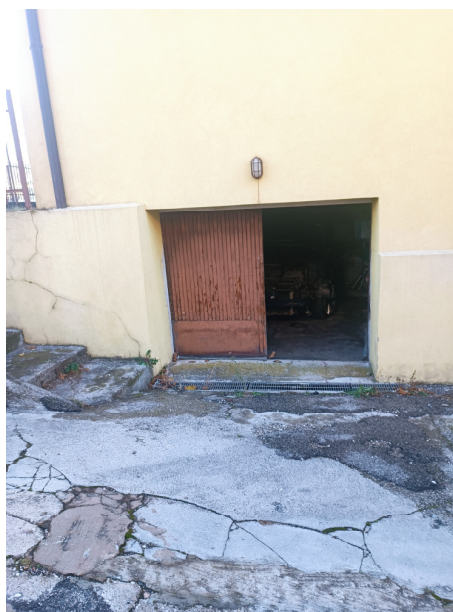
Foto n. 11 – Area manovra

L'edificio presenta spazi esterni ad uso comune adibiti a percorsi pedonali, aree verdi, aree di manovra e parcheggio. L'area di manovra e lo scivolo comuni presentano una pavimentazione sconnessa con presenza di buche, crepe e necessita di un intervento di manutenzione straordinaria. La pavimentazione è di asfalto con rattoppi in cls.
