## TRIBUNALE DI VICENZA

## ELABORATO PERITALE

LOTTO 002 di due

**BENI in VAL LIONA via PEDERIVA  
Lotto 002**

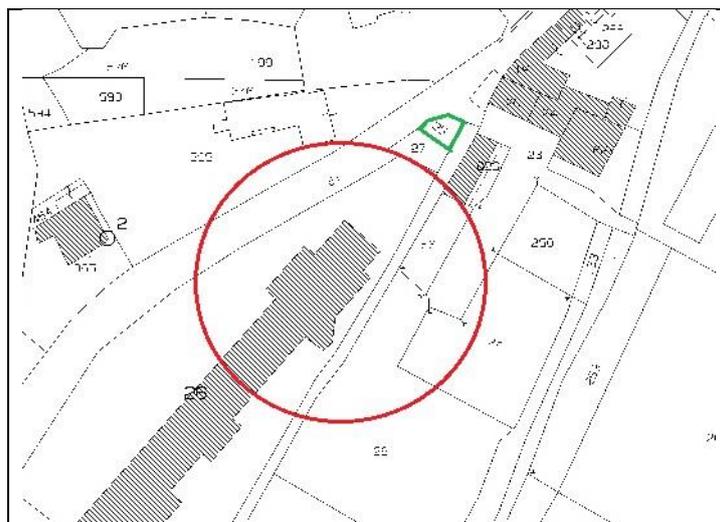
**INDIVIDUAZIONE BENI SU MAPPA CATASTALE**

**Catasto Fabbricati, Comune di Val Liona, Foglio 2 Sezione Grancona particelle:**

- **20 sub 4**, Categoria D/7, Rendita € 3.340,00, Via Pederiva S.n.c., Piano T

**Catasto terreni, Comune di Val Liona, Foglio 2 Sezione Grancona particelle:**

- **25** Qualità Pascolo, Classe 2, Sup. 60 m<sup>2</sup>, RA€ 0.03

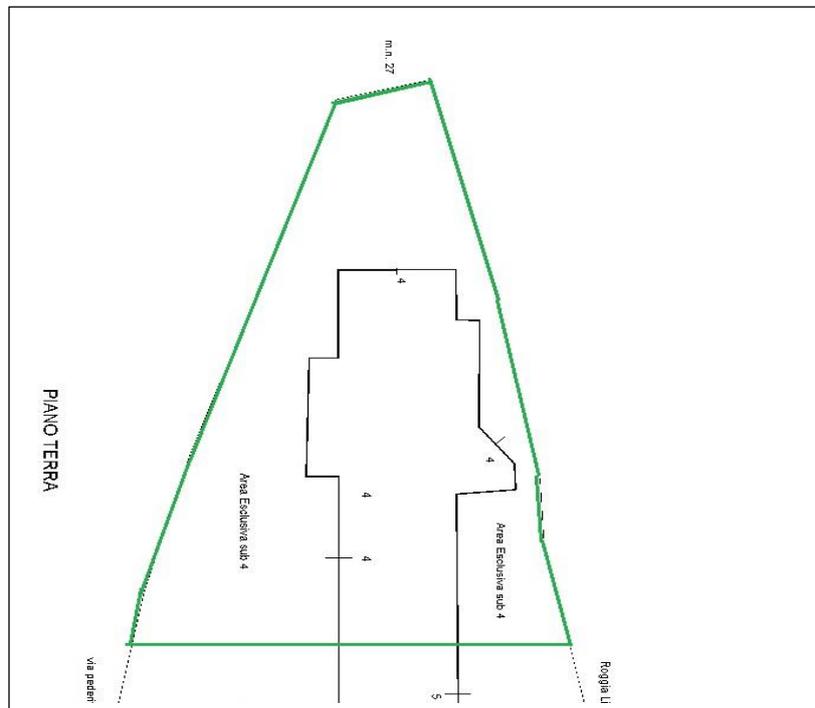
### INDIVIDUAZIONE BENI SU ELABORATO PLANIMETRICO

**Confini**, ruotando in senso NESO rispetto all'elaborato planimetrico,

**opificio**: strada; part. 27; roggia; particella 20 sub 5

**terreno part. 25**: strada su due lati; roggia; particella 27

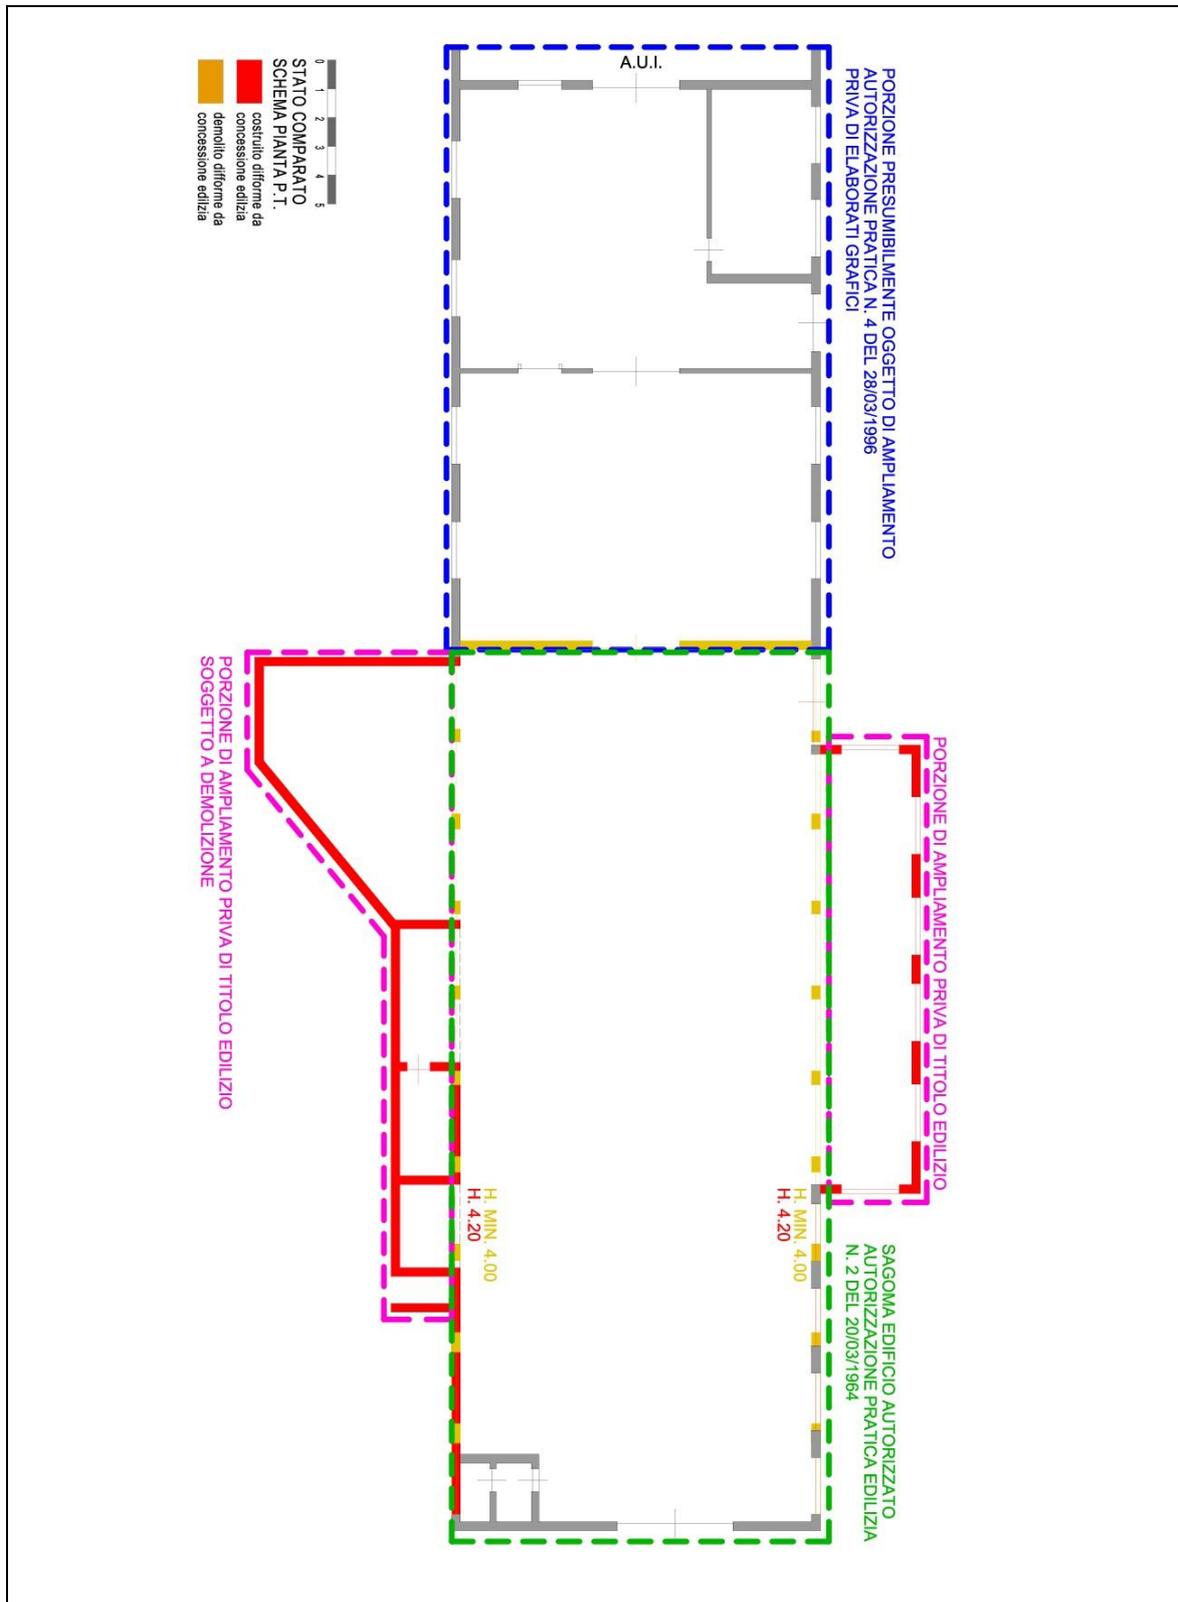
**SCHEMI GRAFICI INDICATIVI IRREGOLARITA' RISCONTRATE**

Difformità riscontrate:

1. Difforme posizionamento del capannone all'interno del lotto di pertinenza;
2. Realizzazione di due ampliamenti lato sud-est e nord-ovest della superficie complessiva di circa mq. 135
3. Maggiore altezza dell'imposta della copertura;
4. Modifiche di prospetto
5. Modifiche distributive interne.

Per quanto riguarda le difformità di cui ai punti i punti 3-4 e 5, queste possono essere sanate con la presentazione di Permesso di costruire in sanatoria (accertamento di conformità art. 36 DPR 380), fermo restando la verifica della sanabilità dei punti 1 e 2.

Per quanto riguarda le difformità di cui ai punti 1 e 2 (solo ampliamento porzione nord-ovest) non è possibile stabilire in questa sede la sanabilità o meno di quanto riscontrato poiché si rende necessaria la presentazione di un permesso di costruire sulla scorta del quale l'ufficio tecnico valuterà la sanabilità anche in considerazione della frammentata documentazione reperita nonché del rispetto dei vincoli ai quali il lotto è sottoposto.

Per quanto riguarda il punto 2 per la porzione dell'ampliamento lato sud-est, di circa mq. 78.00, dovrà essere demolita in quanto non rispetta le distanze dalla roggia e pertanto non verrà presa in considerazione ai fini della stima

Per quanto sopra scritto non è possibile in questa sede stabilire i costi della sanatoria/regolarizzazione ed eventuali sanzioni/oblazione amministrative in quanto determinabili solamente all'esito del permesso di costruire in sanatoria . Pertanto il sottoscritto in questa sede indica solamente il presunto costo per la presentazione del progetto di sanatoria ( accertamento di conformità) e della demolizione della superfetazione presente sul lato sud-est, stimabili in complessivi € 25.000 oltre ad oneri accessori.
