TRIBUNALE ORDINARIO - VICENZA

ESPROPRIAZIONI IMMOBILIARI

141/2023

CONSULENZA ESTIMATIVA GIUDIZIARIA

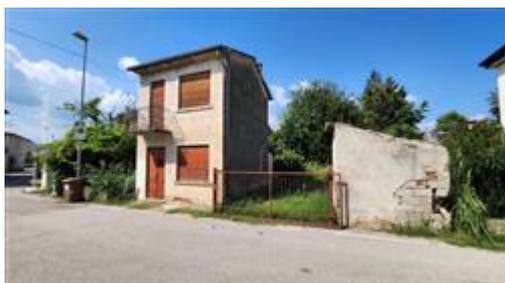
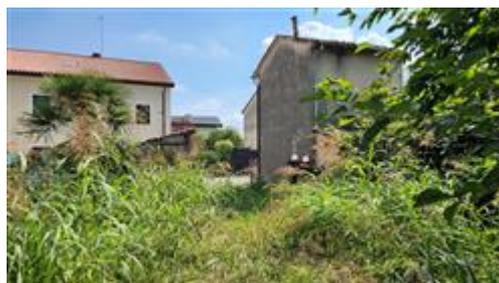
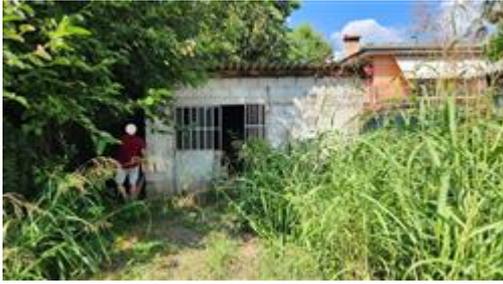
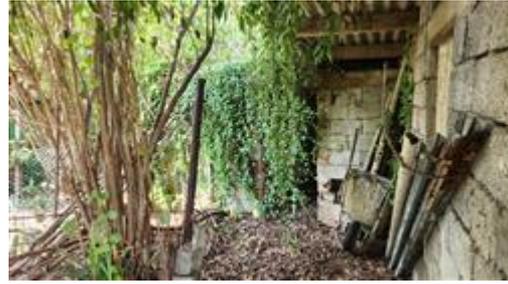
Come detto, gli immobili si trovano in condizioni precarie ed attualmente non risultano agibili/abitabili. Infatti, pavimenti, serramenti, intonaci, scala interna e finiture in genere sono completamente deteriorati ed evidenziano la loro vetustà. Inoltre, non è presente alcun impianto di

riscaldamento mentre le utenze di acqua ed elettricità risultano disattivate. I locali accessori sono costituiti da n.2 fabbricati staccati dall'edificio principale e posizionati all'interno del lotto di proprietà. Il primo di questi è un deposito attrezzi (23,50 mq circa) con annesse n.2 cantine (2,00 mq e 2,50 mq circa). Tale fabbricato, costruito in blocchi di cemento ed avente lastre di amianto in copertura, si presenta in condizioni precarie. Il secondo accessorio, è una piccola struttura in blocchi di cemento e mattoni realizzata lungo la via principale. Lo stesso si presenta privo di copertura ed in gran parte crollato.

In generale, il lotto risulta in uno stato di abbandono, con i fabbricati in condizioni decadenti ed il giardino privo di manutenzione, con vegetazione incolta ed oggetti di varia natura abbandonati al suo interno.
