TRIBUNALE DI VICENZA

N. 510/2022 R.G.

RELAZIONE DI STIMA

Ubicazione (cfr pag. 10): Schio, frazione di Magrè, Via Calbarine 9

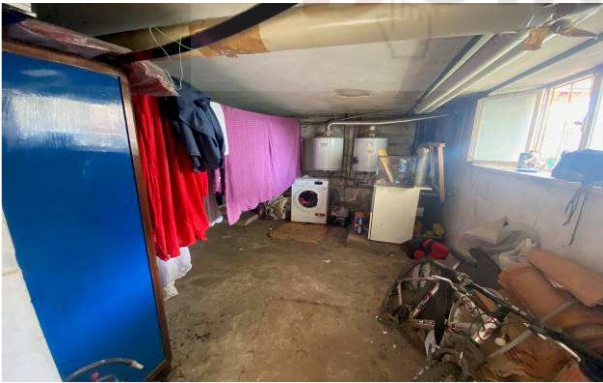
Nella centrale termica vi sono caldaia e scaldabagno tuttavia non funzionanti.

Nello stesso locale, pur di proprietà esclusiva del LOTTO 1, confluiscono anche gli impianti, la caldaia e lo scaldabagno delle unità immobiliari di cui al LOTTO 2.

Centrale termica

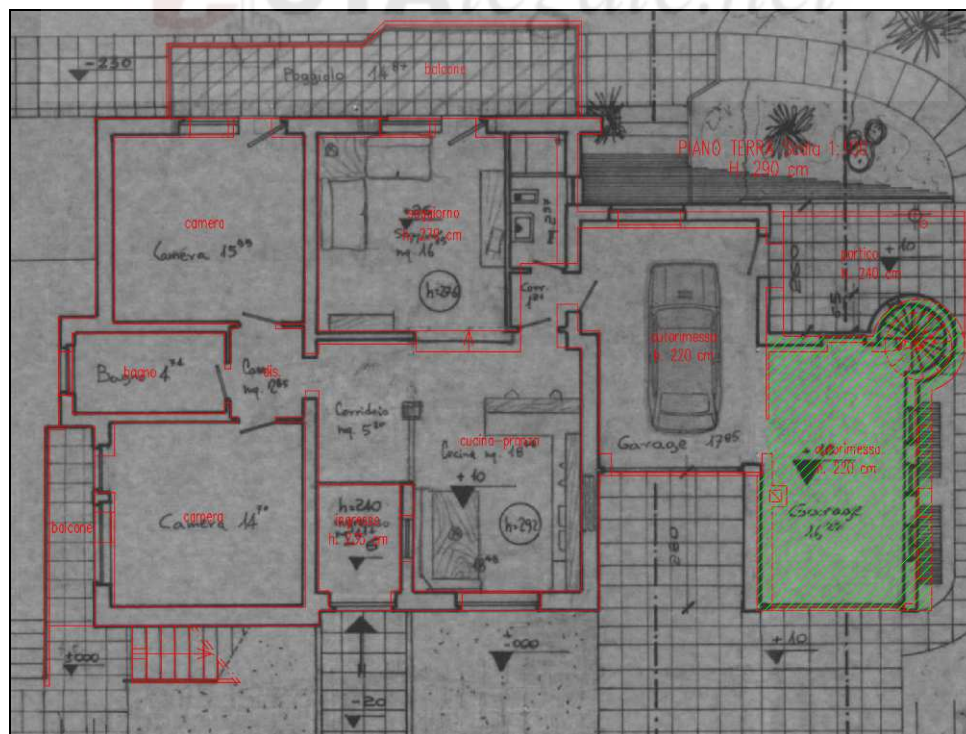
Sovrapposizione rilievo attuale (in rosso) e stato autorizzato (in nero)
con evidenziate difformità particella 458 piano terra (fuori scala)

Difformità riscontrate (SI/NO): **SI**

1. Lievi scostamenti di pareti interne, forometrie interne, esterne e delle altezze interne;
2. Lieve aumento della sagoma del fabbricato;
3. Riduzione superficie locale w.c.- lavanderia;
4. Riduzione foro finestra ripostiglio;
5. Eliminazione di un locale w.c. e corridoio.

Le difformità, stante i colloqui avuti con l'ufficio Comunale preposto, paiono sanabili tramite pratica di Sanatoria edilizia.

Costo regolarizzazione circa € 5.000,00= oltre I.V.A. se dovuta.
