TRIBUNALE DI VICENZA
ESECUZIONI IMMOBILIARI

N. Gen. Rep. **342/2023**

ELABORATO PERITALE

LOTTO 1 di 1

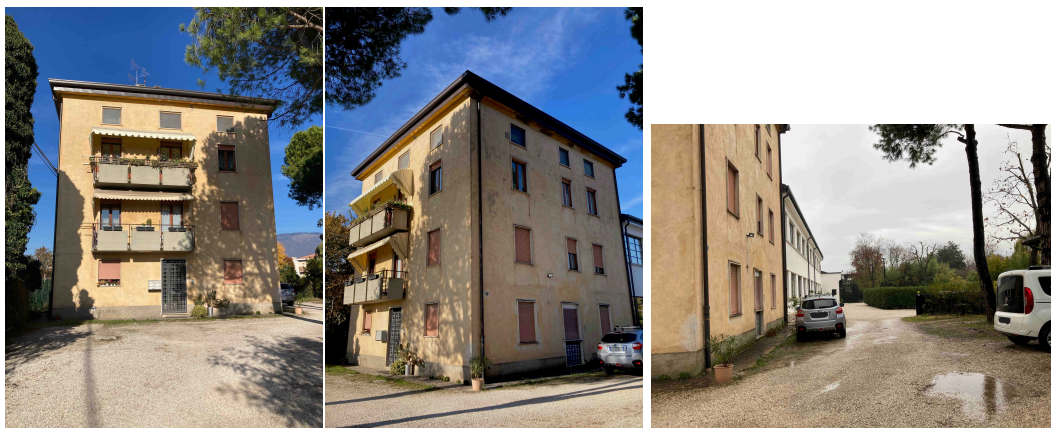
Viste dei fronti sud-est e nord-est del fabbricato condominiale e dell'accesso all'immobile artigianale adiacente

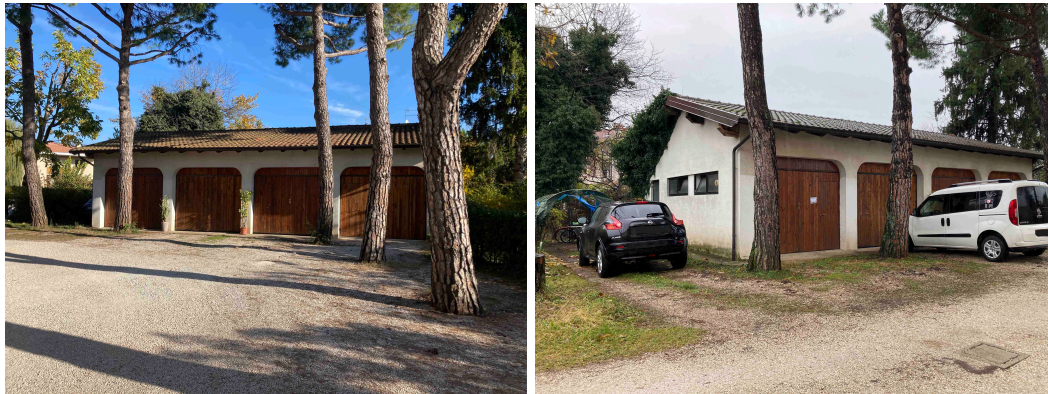
Viste del fabbricato adibito ad autorimesse

L' autorimessa, posta in un fabbricato separato si compone di unico vano, presenta portone basculante rivestito in legno con apertura manuale, finestrelle in alluminio, pavimentazione in piastrellato e solaio in andamento con la copertura in legno a vista.

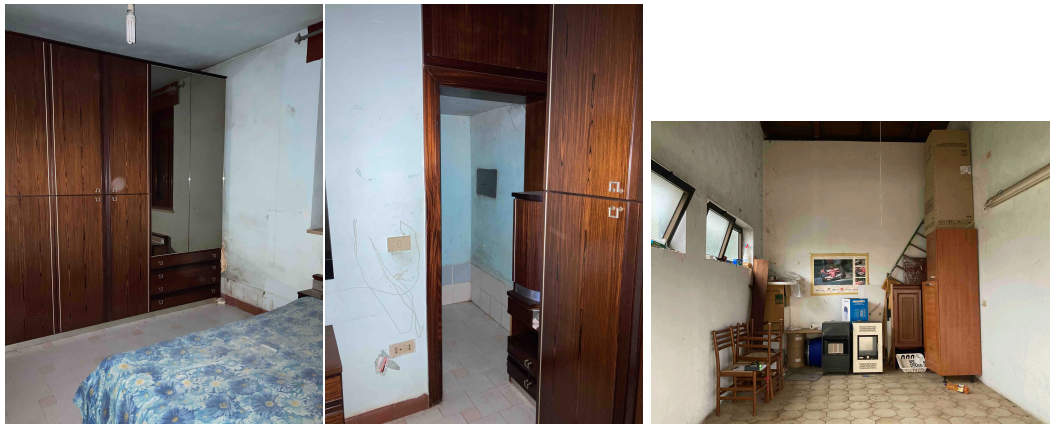
Viste interne dell' unità abitativa e dell' autorimessa

Dato quanto potuto osservare l'immobile in oggetto, non abitato, si presenta in condizioni di conservazione complessivamente scarse, con murature diffusamente macchiate ed interessate da fenomeni di muffa ed umidità. Citofono parzialmente divelto, tapparella della camera non apribile. Nel complesso risulteranno pertanto necessarie opere complessive di manutenzione ordinaria per vetustà ed usura, ed una verifica generale del corretto funzionamento degli impianti e della loro rispondenza alle vigenti normative. Come detto, in sede di sopralluogo, non sono stati osservati gli elementi esterni di un impianto di riscaldamento, solo un vetusto boiler per l' acqua calda nel servizio igienico.
