TRIBUNALE ORDINARIO - VICENZA

348/2022

CONSULENZA ESTIMATIVA GIUDIZIARIA

Ubicazione (pag.3): Castegnero (Vi), Via Poma n.7 int.3

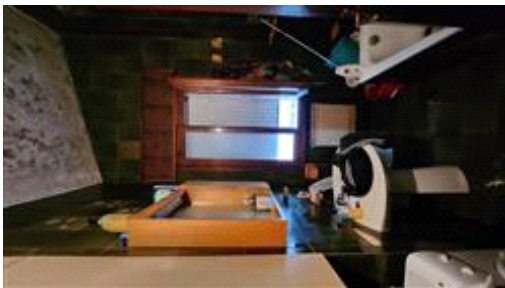
Bagno

Il soffitto, costituito dal tetto in andamento in calcestruzzo, si presenta in alcune zone con gli intonaci molto deteriorati (soprattutto nel bagno) e ciò evidenzia uno scarso isolamento sbalzo termico. Tale problematica risulta evidente anche in diversi punti delle murature, dove si sono riscontrate aree di muffa e di umidità consistente.
