TRIBUNALE ORDINARIO - VICENZA

ESPROPRIAZIONI IMMOBILIARI

234/2023

CONSULENZA ESTIMATIVA GIUDIZIARIA

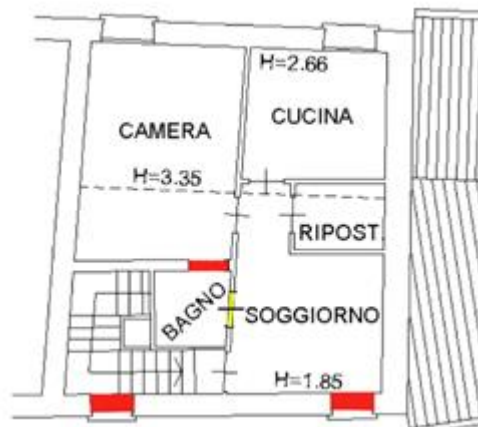
Sono state rilevate le seguenti difformità: Tamponamento di n. 2 finestre sul prospetto Est (via Roma); chiusura della porta del bagno verso la camera con apertura verso il soggiorno (normativa di riferimento: Agenzia delle Entrate - Territorio).

Planimetria catastale dello stato reale dei luoghi

Il ripristino della situazione urbanistica, come da progetto depositato all'Ufficio Tecnico del Comune, rende conforme anche la planimetria depositata agli atti dell'Agenzia delle Entrate - Territorio.

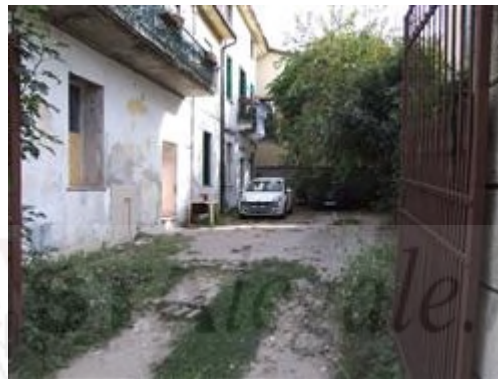
La corte comune, protetta da cancellata in ferro, ha accesso carraio diretto da via Marconi e si presenta in uno stato bisognoso di manutenzione ordinaria (cfr foto 03).

Accesso alla corte da via Marconi
