# TRIBUNALE di VICENZA

Esecuzione immobiliare R.G. n. 410/2020

## RAPPORTO DI VALUTAZIONE

### LOTTO 2 di 3

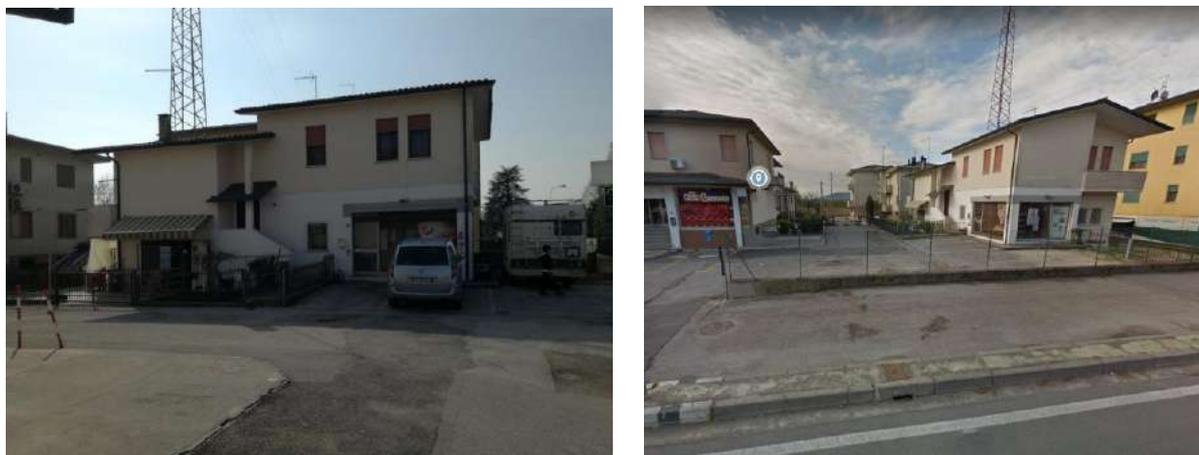
**Figura 3. Foto esterne immobile.**

Lo stato di manutenzione e conservazione dell'appartamento e dell'autorimessa è buono, il negozio ha condizioni manutentive sufficienti.

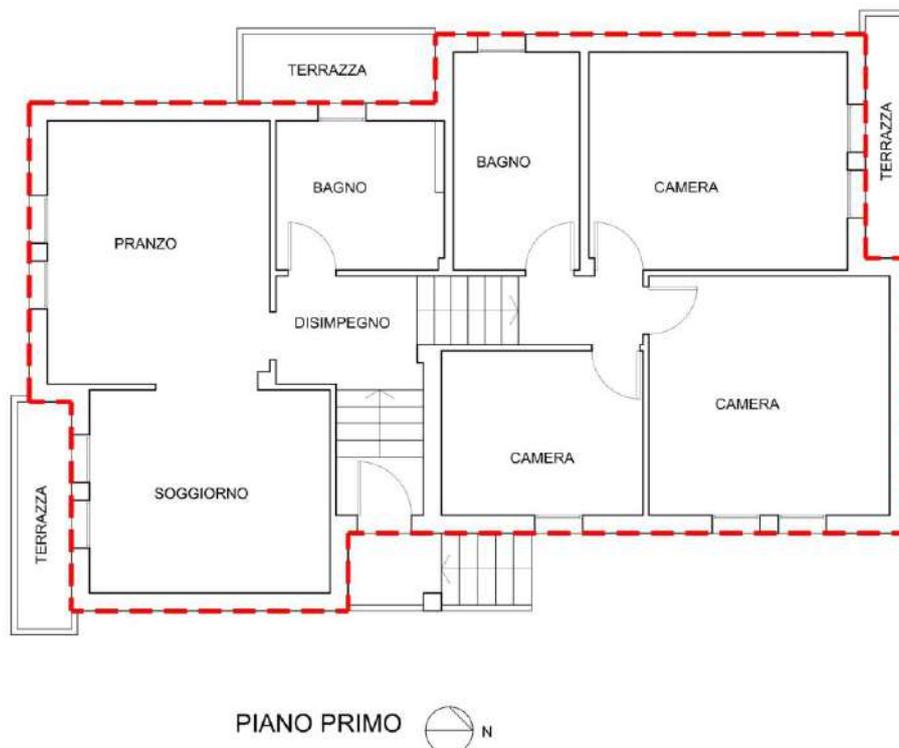
**Figura 4. Schema planimetrico appartamento**

L'appartamento in oggetto è su due livelli sfalsati, con esposizione su tutti e quattro i lati. Sul versante Est si trova l'ingresso.

I serramenti esterni sono in legno tenero con vetro camera con chiusure oscuranti tapparelle in plastica, le porte interne sono in legno tamburato.

La pavimentazione dell'unità immobiliare è di due diverse tipologie, piastrelle in ceramica nel soggiorno-pranzo e nei bagni, legno nelle camere, lo stato di conservazione è buono. I bagni sono rivestiti sino ad un'altezza di 2,20 ml, in piastrelle di ceramica. Il rivestimento è presente anche in cucina con piastrelle in ceramica monocottura di colore chiaro.

Le pareti interne sono in laterizio intonacato a fino e tinteggiato con colori all'acqua in tinte tenui.

Il riscaldamento è autonomo con caldaia a gas metano pensile esterna sul cortile di proprietà, con elementi scaldanti a radiatori posti in nicchia sottofinestra sulle pareti esterne.

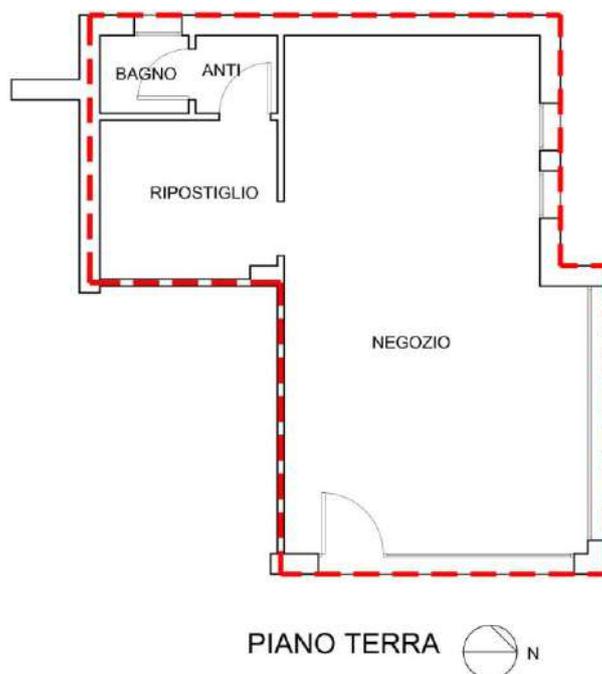
**Figura 6. Schema planimetrico negozio**

Il negozio in oggetto è su un livello, con esposizione Est, Nord, Ovest. Sul versante Est si trova l'ingresso.

I serramenti esterni sono in alluminio con vetro semplice privi di chiusure oscuranti, le porte interne sono in legno tamburato.

La pavimentazione dell'unità immobiliare è di due diverse tipologie, marmo alla palladiana nella zona espositiva a piastrelle in ceramica nel bagno e nel ripostiglio, lo stato di conservazione è sufficiente. Il bagni sono rivestiti sino ad un'altezza di 2,20 ml, in piastrelle di ceramica.

Le pareti interne sono in laterizio intonacato a fino e tinteggiato con colori all'acqua in tinte tenui.

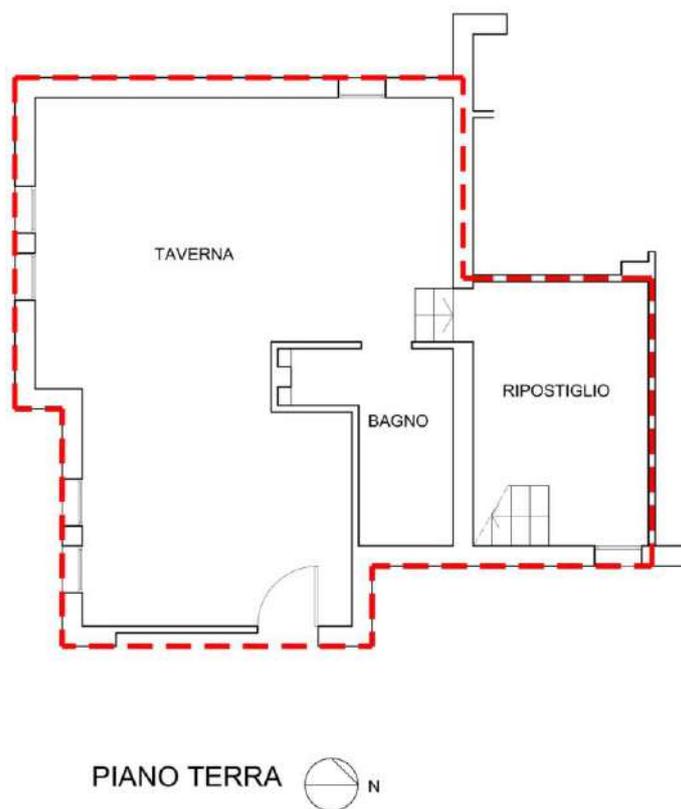
**Figura 8. Schema planimetrico autorimessa**

L'autorimessa in oggetto è posta al piano terra, con finestre Sud, Est, Ovest. Sul versante Est si trova l'accesso.

I serramenti esterni sono in metallo laccato con vetro semplice prive di chiusure.

La pavimentazione dell'unità immobiliare è in piastrelle di ceramica di tonalità chiara, lo stato di conservazione è sufficiente.

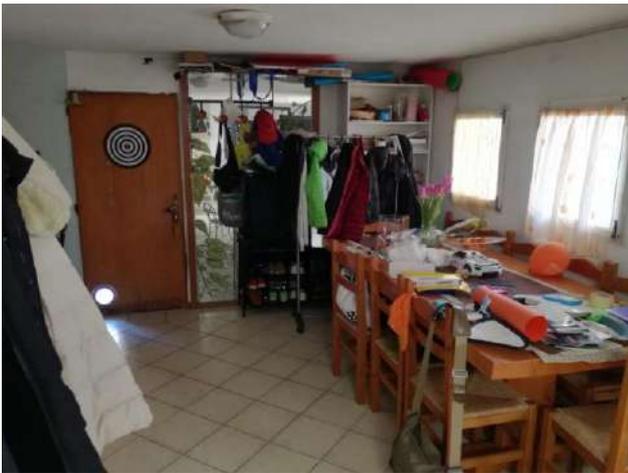
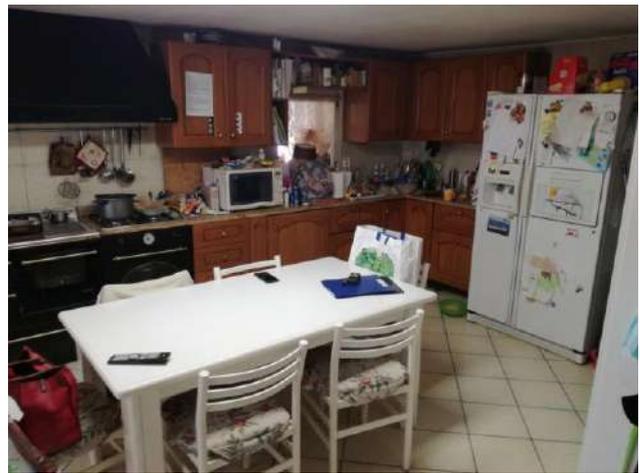
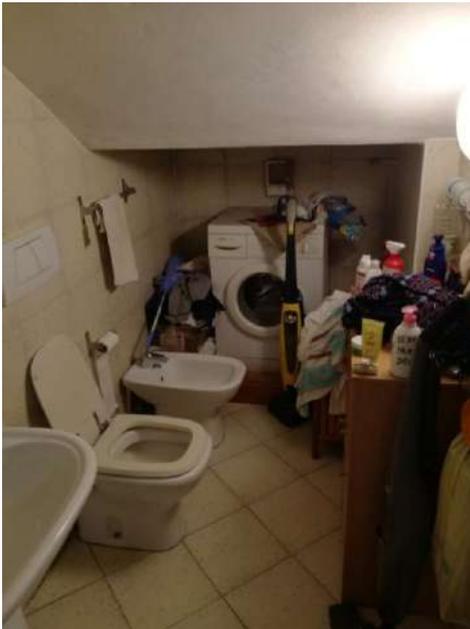
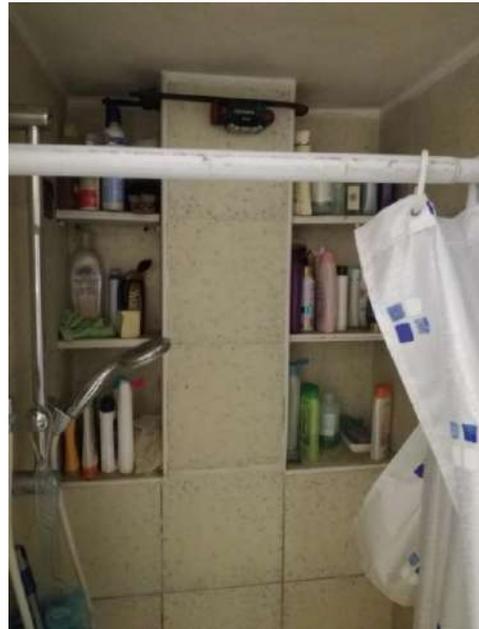
**Figura 9. Foto interne autorimessa.**  
(vedasi in allegato relazione fotografica dettagliata)

Attualmente l'autorimessa è stata convertita in taverna con l'eliminazione del portone carraio e la realizzazione di un bagno dove in origine vi era un locale ripostiglio; lungo la parete Est sono stati predisposti i punti per la fornitura di acqua e gas ed è stata montata una cucina, le opere murarie eseguite per la trasformazione dell'autorimessa e la realizzazione del bagno sono prive di concessione comunale (cfr paragrafo difformità). La taverna si sviluppa in lunghezza ed è di buone dimensioni ospitando la cucina un tavolo ed una serie di arredi, dotata di impianto elettrico sottotraccia di forni finestra, pavimentazione in piastrelle di ceramica e pareti in muratura intonacata, solaio in laterocemento entrambi tinteggiati con pittura all'acqua di colore bianco; il bagno, ricavato

nel locale ripostiglio sottoscala è dotato di tutti i sanitari e di piatto doccia con pareti rivestite in piastrelle di ceramica di colore tenue.

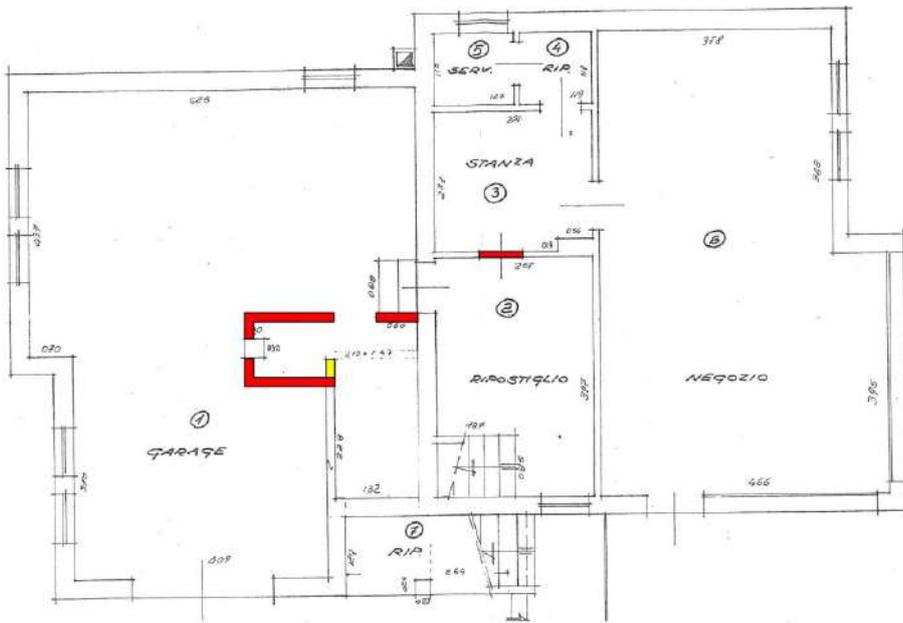
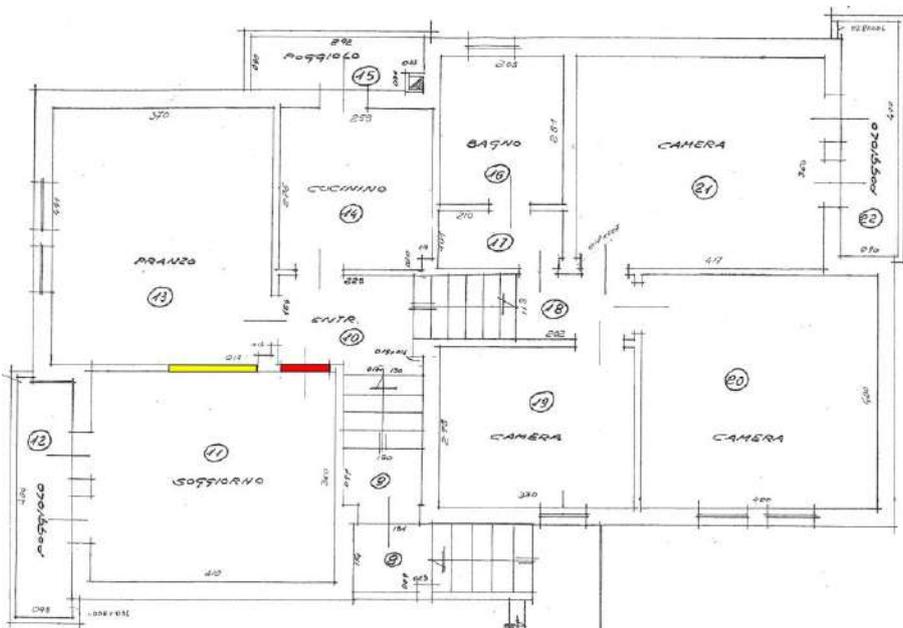
Dal confronto tra lo stato autorizzato e quanto rilevato in loco si sono riscontrate le seguenti difformità:

- al piano terra una diversa suddivisione dei locali al servizio del negozio e dell'autorimessa mediante chiusura del foro porta di collegamento tra la stanza retrobottega ed il locale ripostiglio, tale modifica ha eliminato la comunicazione interna tra negozio e l'unità abitativa. Parziale tamponatura del portone basculante dell'autorimessa con parete in cartongesso ed ampliamento del locale ripostiglio sottoscala per la realizzazione di un bagno dotato di tutti i sanitari e piatto doccia;
- al piano primo demolizione della parete divisoria tra sala pranzo e soggiorno con tamponamento dell'originario foro porta per l'accesso al soggiorno, realizzazione di un secondo bagno nel locale adibito a cucinino.

Sara necessario presentare presso l'Ufficio Tecnico del comune di Quinto Vicentino una pratica edilizia in sanatoria per opere interne con successivo aggiornamento catastale.

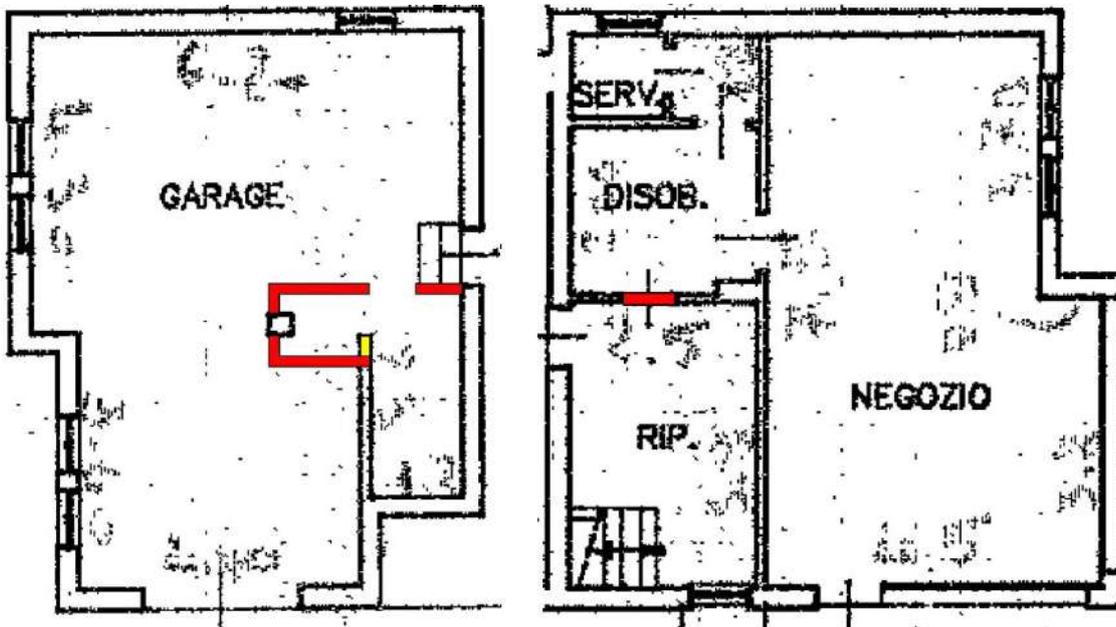
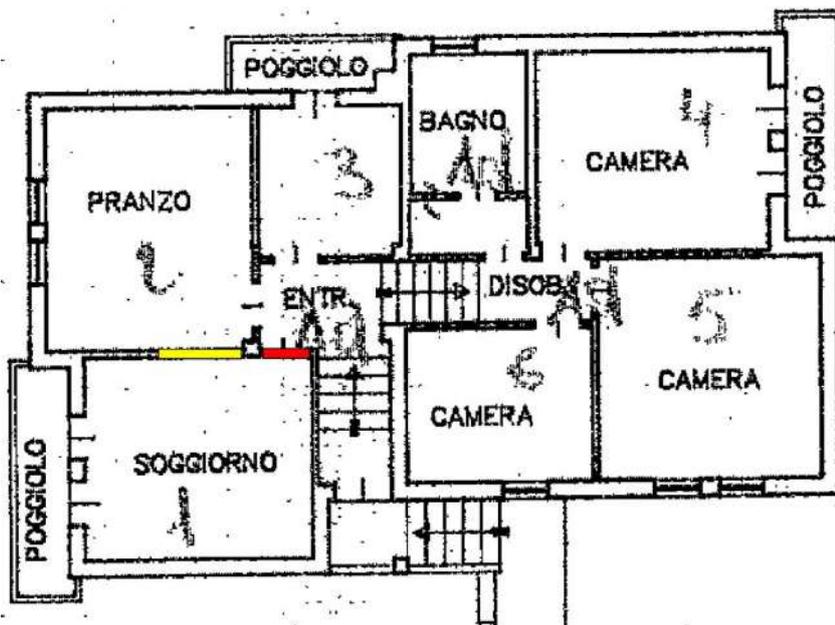
Dal confronto tra quanto indicato nelle planimetrie catastali dell'unità immobiliare pignorata e quanto rilevato in loco si riscontrano le seguenti difformità:

cartongesso ed ampliamento del locale ripostiglio sottoscala per la realizzazione di un bagno dotato di tutti i sanitari e piatto doccia;

- al piano primo demolizione della parete divisoria tra sala pranzo e soggiorno con tamponamento dell'originario foro porta per l'accesso al soggiorno, realizzazione di un secondo bagno nel locale adibito a cucinino.
