TRIBUNALE DI VICENZA
SEZIONE ESECUZIONI IMMOBILIARI

PROCEDURA N. 288/2023 RGE

ELABORATO PERITALE

Ubicazione (pag. 6): Via Brunelli 3, Monte di Malo (VI)

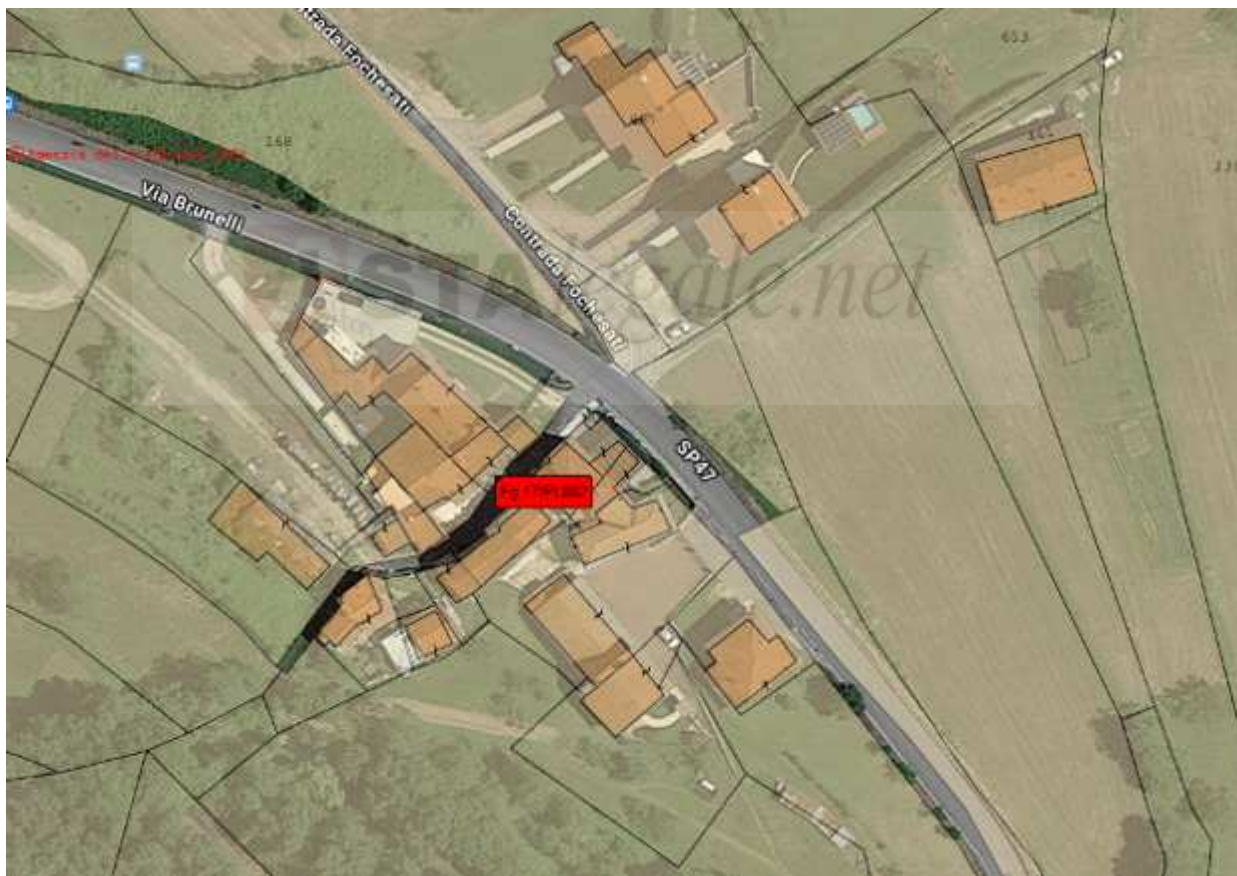
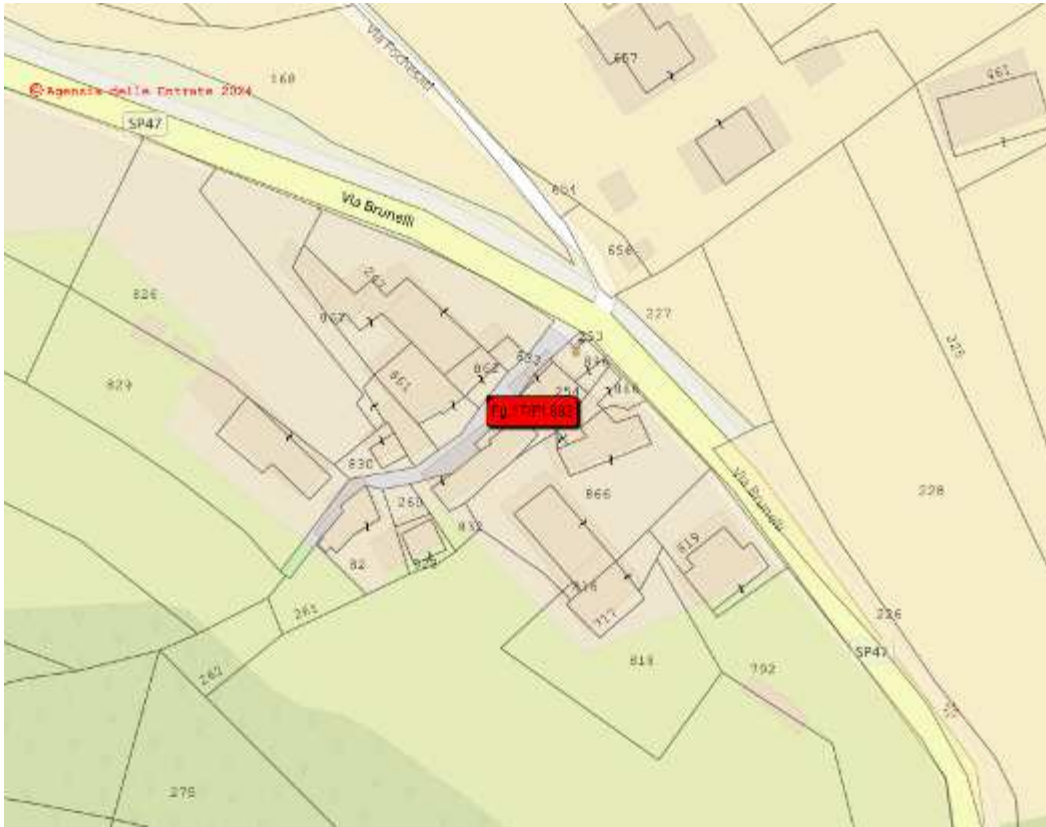
Figura 1. Sovrapposizione ortofoto con mappa catastale.

Al fine dell'esatta individuazione dei fabbricati e dei terreni oggetto di pignoramento si allega di seguito sovrapposizione delle ortofoto o delle foto satellitari con le mappe catastali elaborate dalla SOGEI.

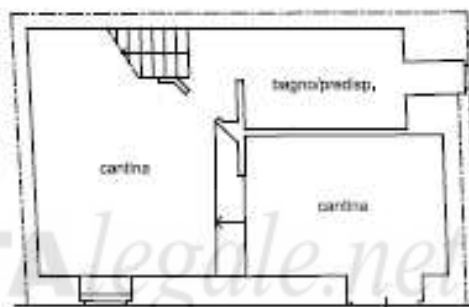
Figura 3. Planimetria immobili.

PIANTA PIANO TERRA-RIALZATO
STATO DI FATTO

PIANTA PIANO INTERRATO
STATO DI FATTO

PIANTA PIANO PRIMO
STATO DI FATTO

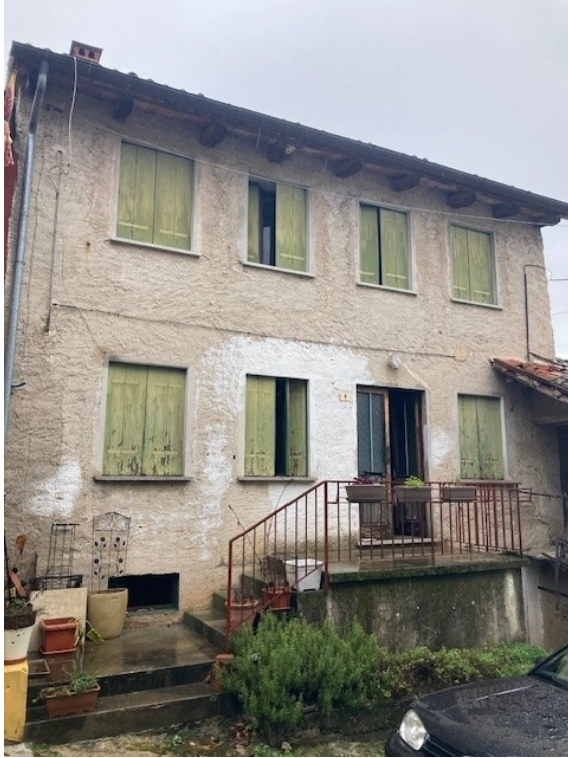
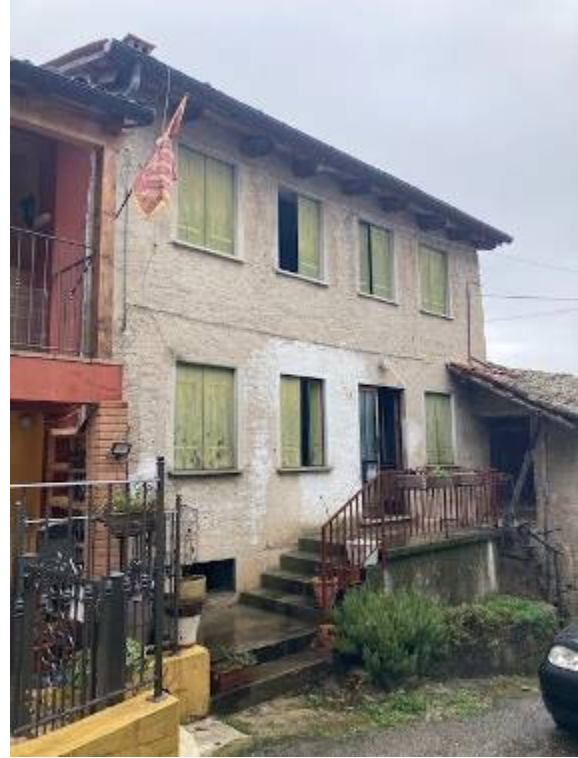
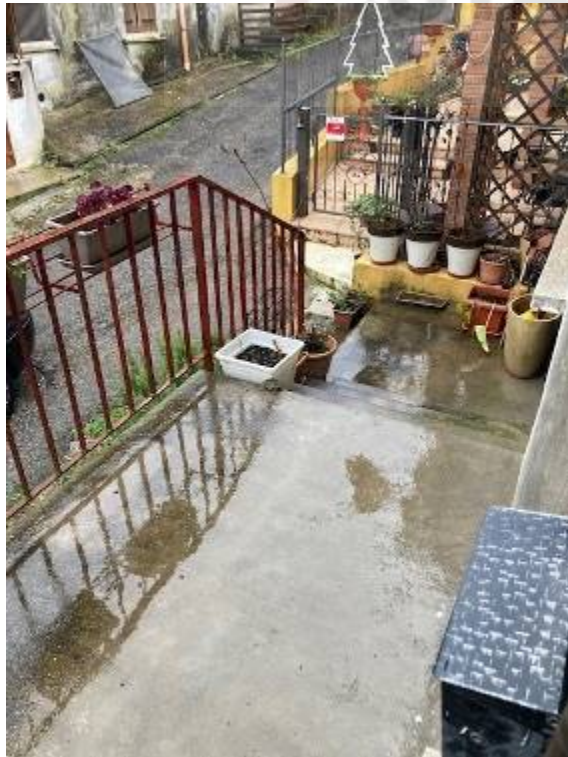
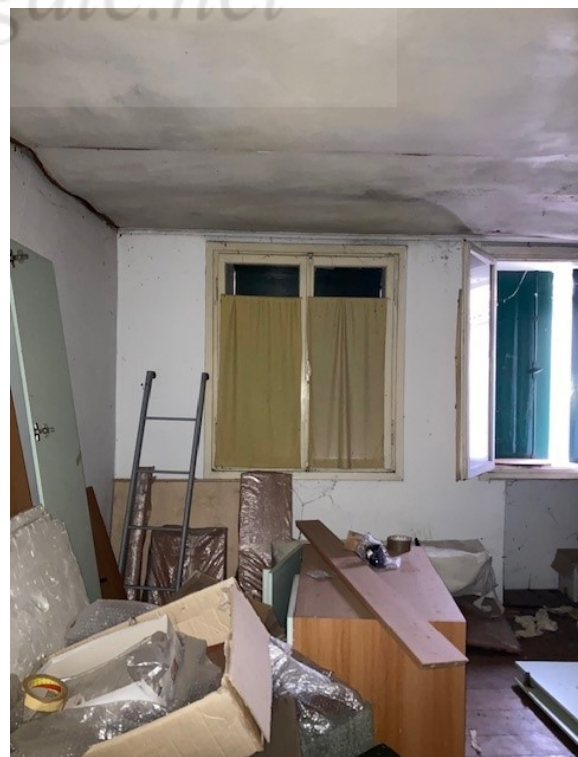
Figura 4. Foto immobili.

Lo stato di manutenzione generale dell'immobile è scarso, le finiture risalgono all'epoca della costruzione. Manca in alcune zone al p. 1° il cartongesso a copertura del tetto.

Foto esterni

Foto scala esterna d'accesso e zona ingresso

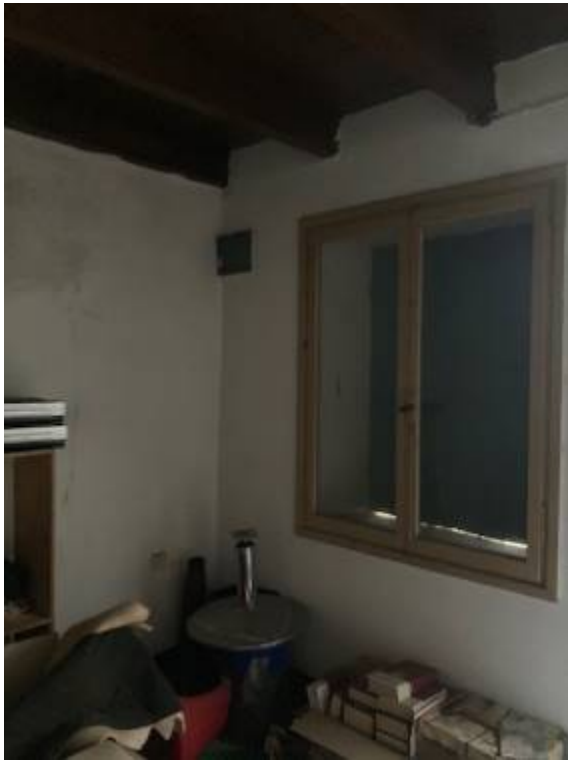
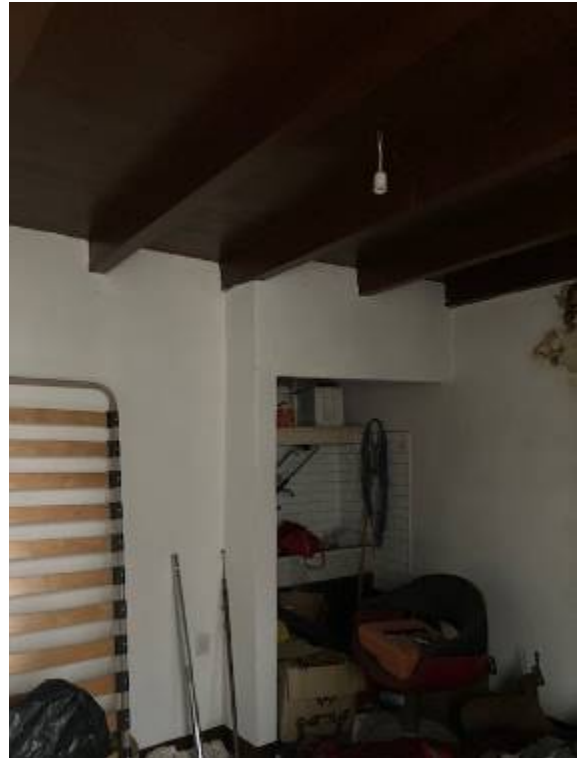
foto interni piano terra-rialzato

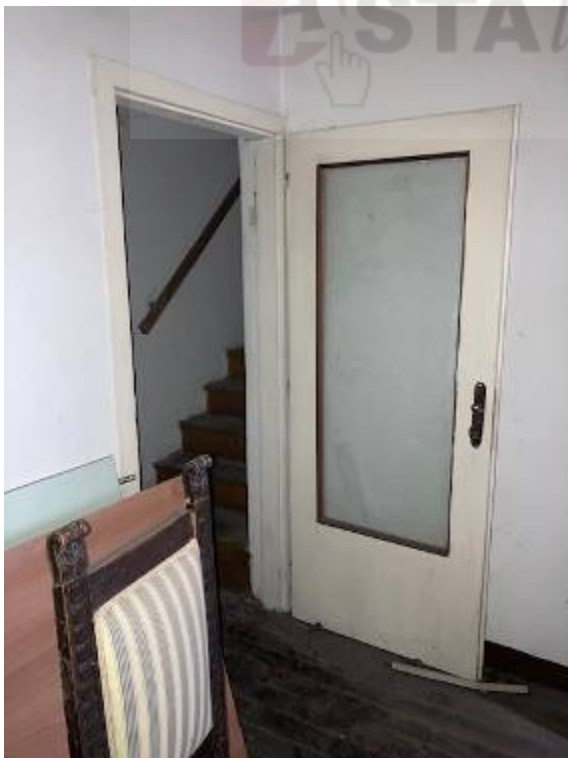
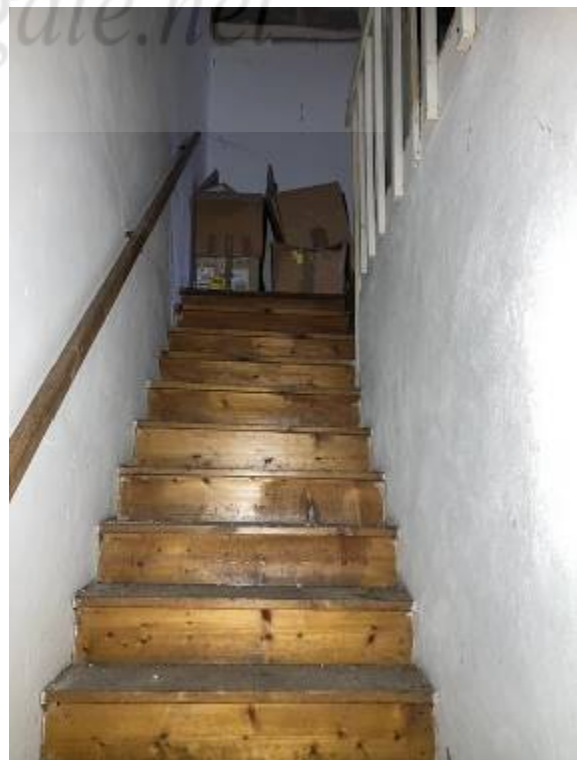
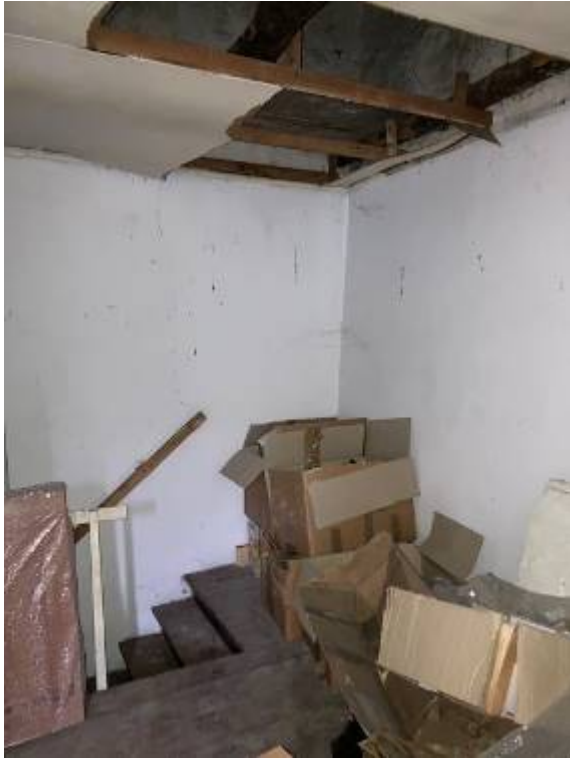
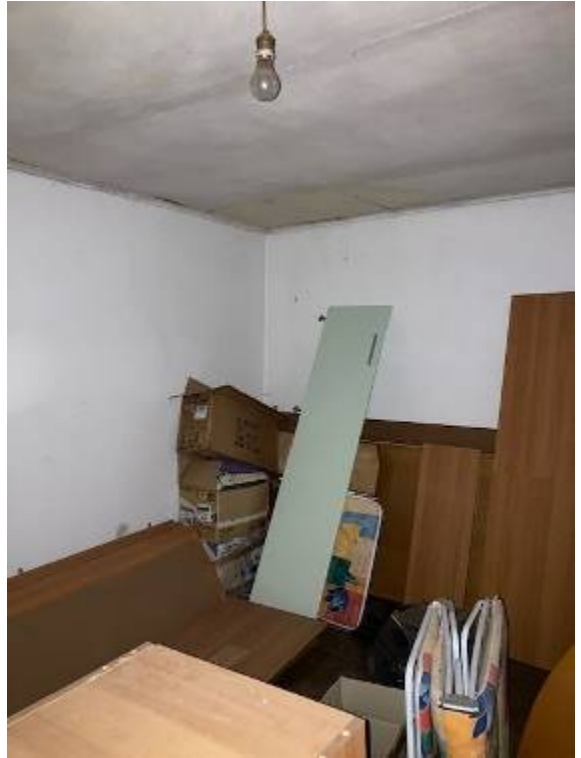
Foto interni piano primo

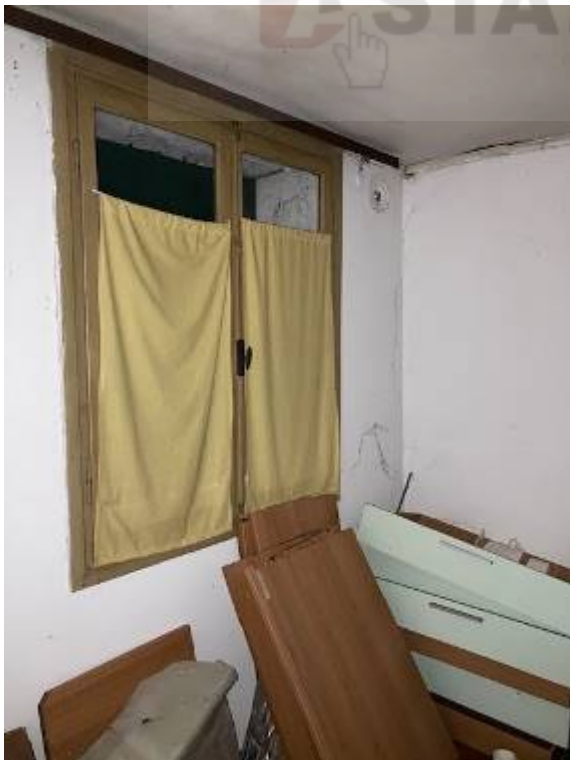
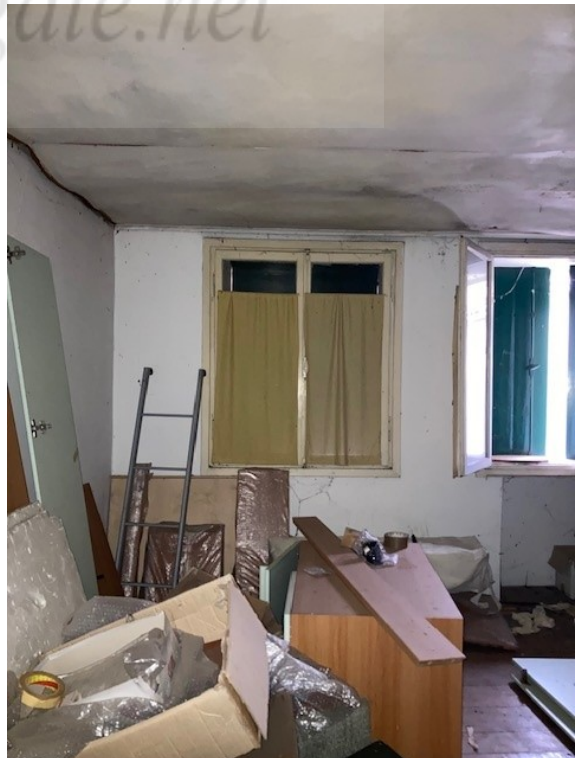
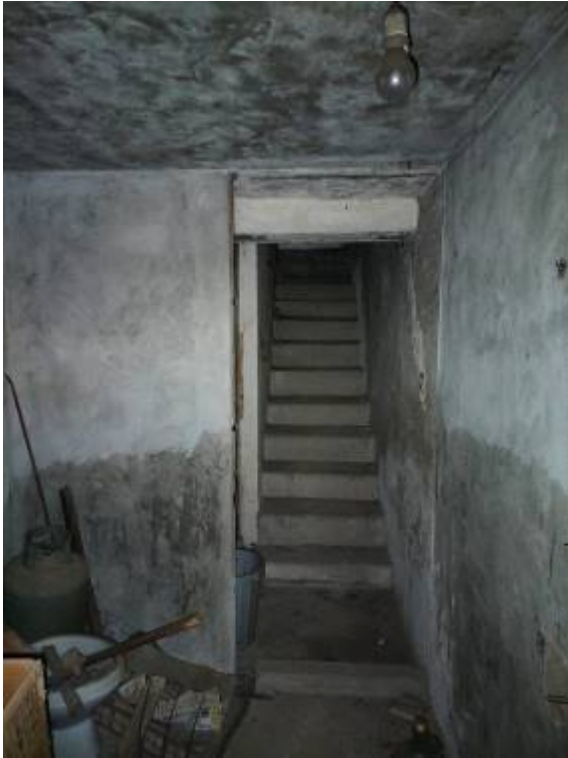
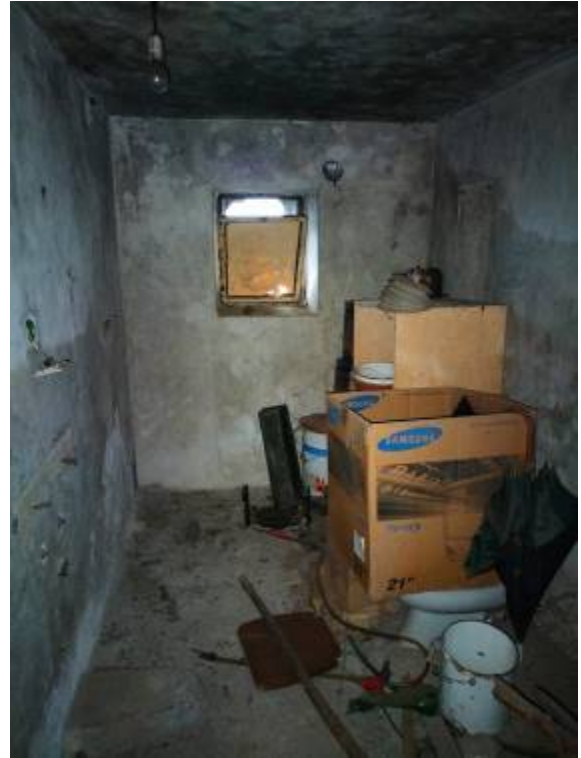
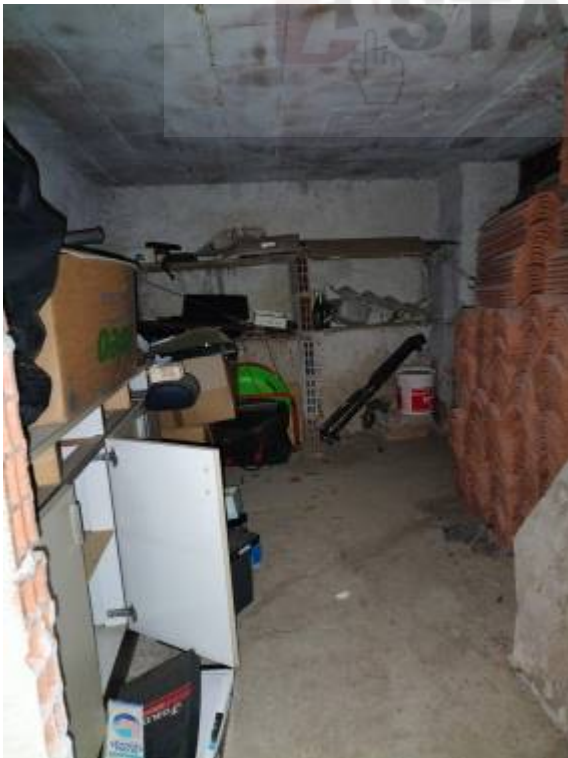
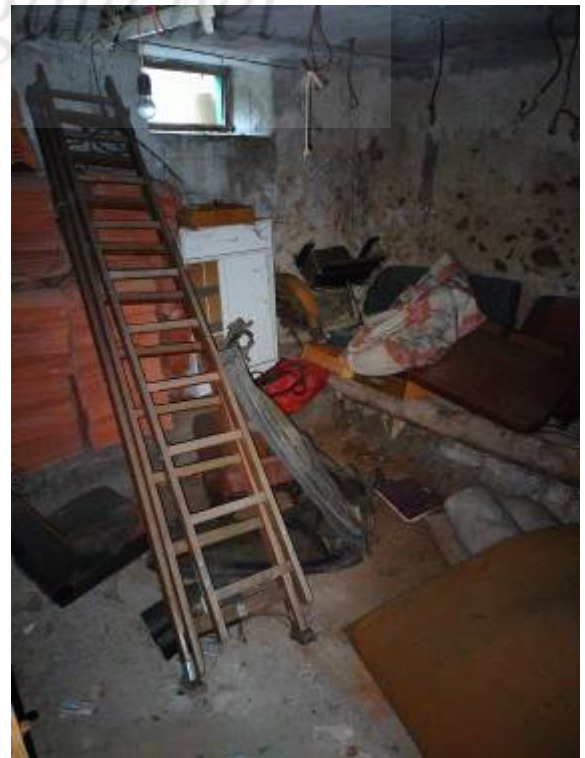
- Piano terra: ingresso su cucina abitabile, soggiorno;
- Piano 1°: accessibile da scala interna si sviluppa in due camere;
- Piano interrato; accessibile da scala interna prevede su locali destinati a cantina e un locale al grezzo con parziale predisposizione a bagno (vi sono solo alcuni attacchi per sanitari).

Foto interni piano interrato

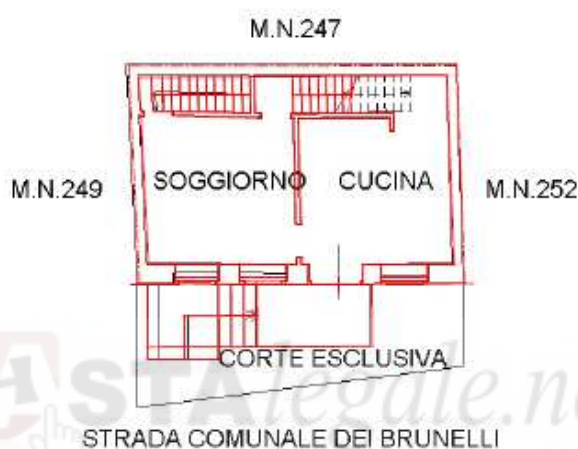
Figura 8. Sovrapposizione tra lo stato reale dei luoghi e la planimetria catastale

Non sono state riscontrate difformità tra lo stato di fatto e le planimetrie catastali depositate.

H=2.57

H=2.24
