# TRIBUNALE DI VICENZA

**Esecuzione Immobiliare n. 434/2023 R.G.E.**

## **RAPPORTO DI VALUTAZIONE IMMOBILIARE**

**Abitazione e annesso rurale con area scoperta pertinenziale di proprietà  
Comune di CALTRANO (VI)  
Via Monte Cimone n. 36**

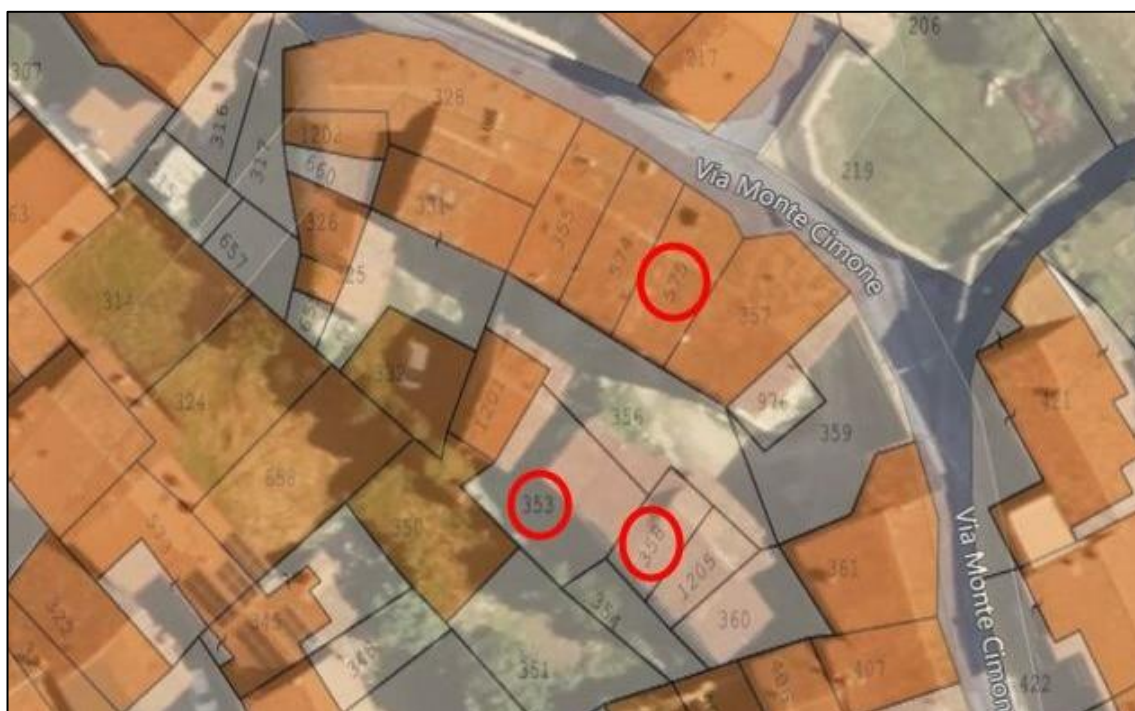
Sovrapposizione tra mappa catastale e ortofoto aerea, elaborata con Topoprogram.

Sovrapposizione fra foto satellitare e mappa catastale: la sagoma degli immobili in mappa corrisponde in modo sufficientemente preciso con lo stato dei luoghi. Come verrà approfondito nei capitoli successivi, sul terreno di proprietà particella n. 353 è visibile un fabbricato non inserito in mappa catastale.

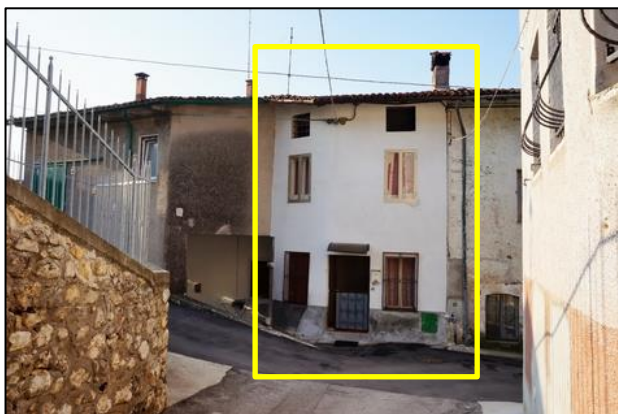
foto 1 - Abitazione vista da Via Monte Cimone

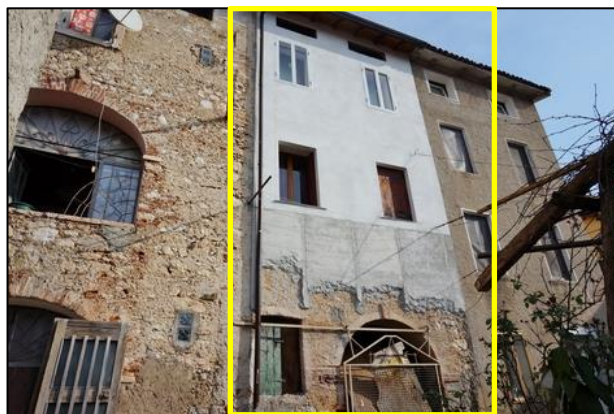
foto 2 - Abitazione vista dalla corte comune

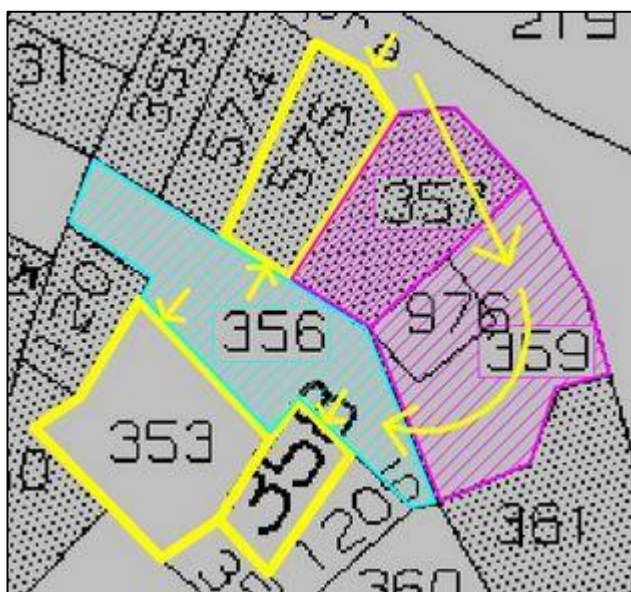
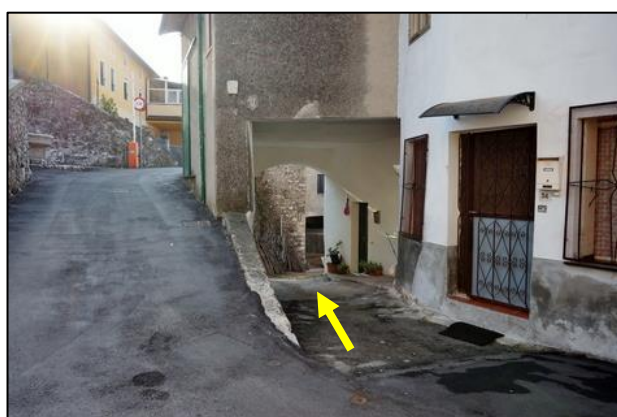
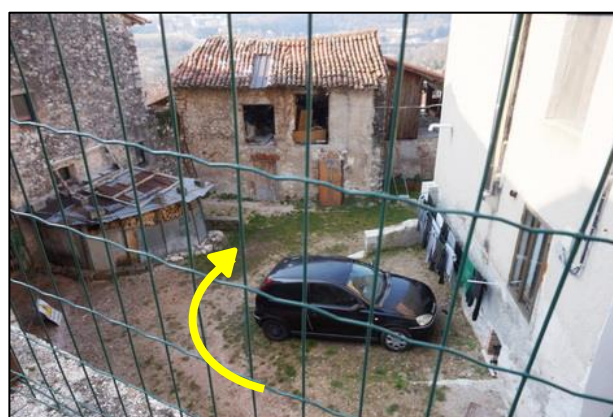
foto 3 - Il passaggio attraverso il sottoportico particella 357 e l'area scoperta particella 359 da Via Monte Cimone

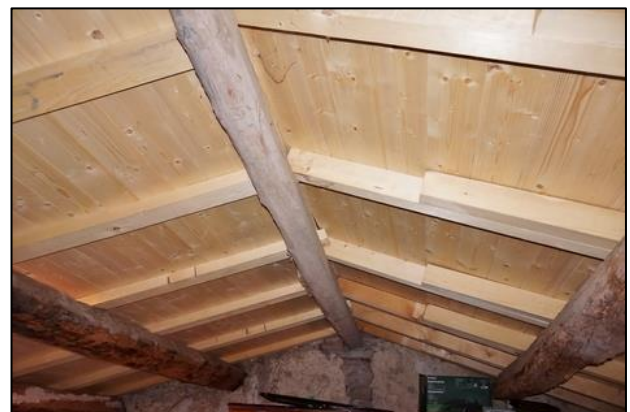
*foto 11 – Copertura*

- Manto di copertura:* materiale: coppi di laterizio, condizioni: non ispezionabili, con l'intervento del 2022 è stato ripassato anche il manto e sostituiti i pluviali.

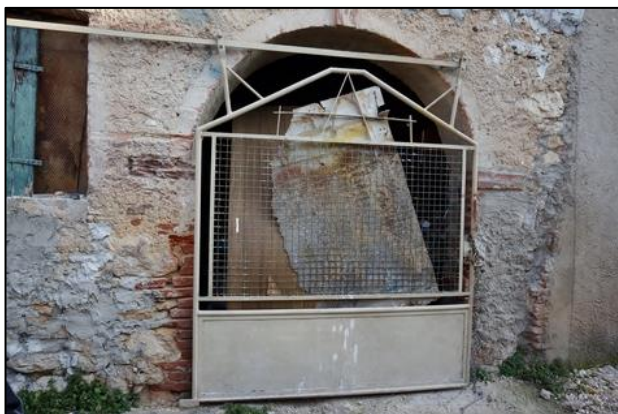
*foto 12 – Arcone di entrata dalla corte al p.seminterrato*

- l'art. 81 NTO prevede: "La presenza di archi sulle facciate dei fabbricati e di archi passanti per collegare le diverse corti è considerata un elemento tipologico caratterizzante del centro storico di Caltrano. Nelle planimetrie di PI essi sono individuati con apposita simbologia. Gli archi vanno sempre salvaguardati, nel caso di archi passanti vanno obbligatoriamente mantenuti aperti, gli archi sui prospetti dei fabbricati possono anche essere chiusi, ma solo con serramenti, posizionati sul filo interno dell'arco in modo che rimanga leggibile la struttura. Nel caso di interventi sui prospetti è ammessa la riapertura di archi solo se appartenenti alla configurazione originaria dei prospetti, non sono ammessi nuovi archi in fabbricati nei quali non è documentabile una originaria presenza."

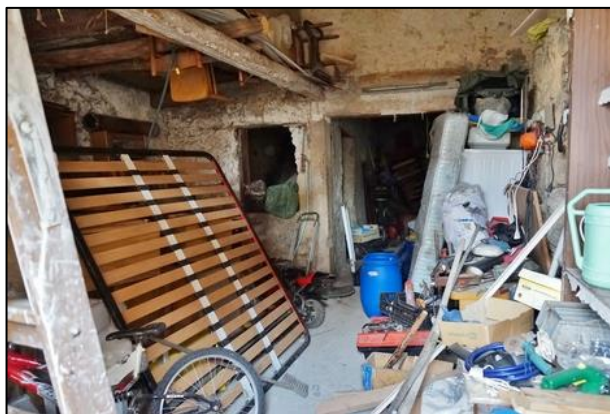
*foto 13 – Portico e cantina*

finiture originarie fortemente degradate e in condizioni pessime di manutenzione. Non appaiono necessari interventi manutentivi urgenti, però è da mettere in conto un intervento di risanamento, manutenzione straordinaria o di ristrutturazione edilizia, previa indagine statica e ispezione di tutte le strutture lignee (solai ai vari piani, scale, copertura) finalizzata alla conoscenza dettagliata del loro stato di conservazione.

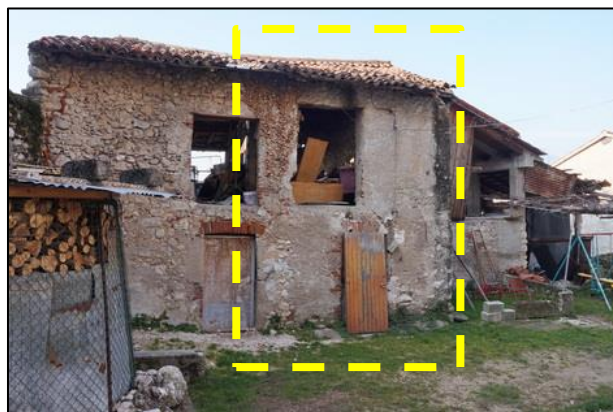
Lo stato di manutenzione è da considerarsi scarso, in particolare per la vetustà della copertura e del manto di coppi, alcuni dei quali a rischio di scivolamento e di caduta sulla corte. L'unità sviluppa una **superficie esterna lorda (SEL)** di circa **m<sup>2</sup> 53,40**.

foto 15 - Prospetto principale

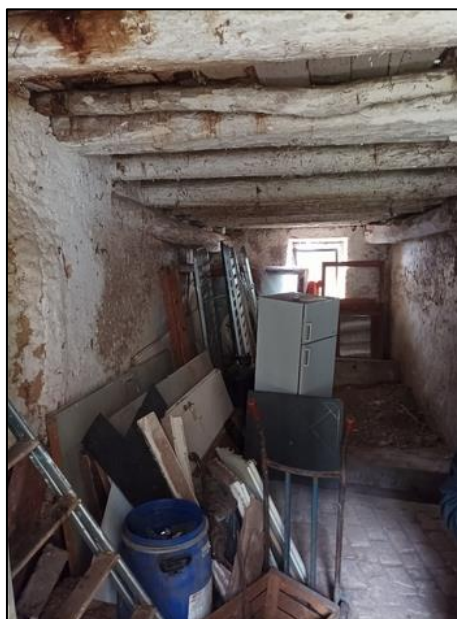
Si tratta di una vecchia stalla che conserva i materiali costruttivi e le finiture originarie di tipo rustico, priva di impianti. Si precisa che, poiché il piano terra del fabbricato è privo di collegamenti verticali interni al piano superiore, nel corso dei sopralluoghi non è stato possibile accedere al piano primo in sicurezza ed è stato possibile prenderne visione solo dall'esterno.

foto 17 - Interno (ex stalla)

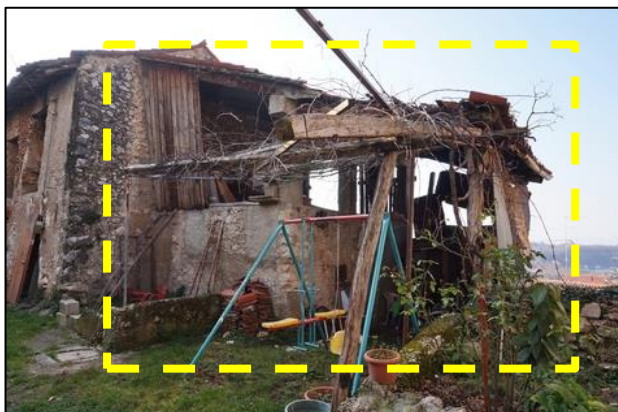
Lo stato di manutenzione del deposito è scarso mentre la tettoia è fatiscente. Si segnala che **la copertura della tettoia è parzialmente collassata**, le lamiere di chiusura e i ritti in legno sono sconnessi e in stato precario. **La tettoia è da ritenersi inagibile per pericolo di ulteriori crolli, si ritiene che per ragioni di sicurezza l'accesso al fabbricato e all'area immediatamente circostante debba essere precluso.**

Nota: sotto la tettoia, all'interno del deposito e sul terreno sono accatastati materiali di varia natura tra cui anche rifiuti di tipo edile e oggetti ingombranti destinati allo smaltimento.

*foto 18 - Deposito e tettoia vista dalla corte*

- Come indicato nel Capitolo n. 6, il deposito-tettoia insistente sulla particella n. 353, relativamente al quale non è stato reperito alcun titolo autorizzativo né documentazione catastale, è da ritenersi abusivo (a meno che non venga portata prova contraria dagli aventi titolo) e dovrà essere demolito (cfr. pag.24).

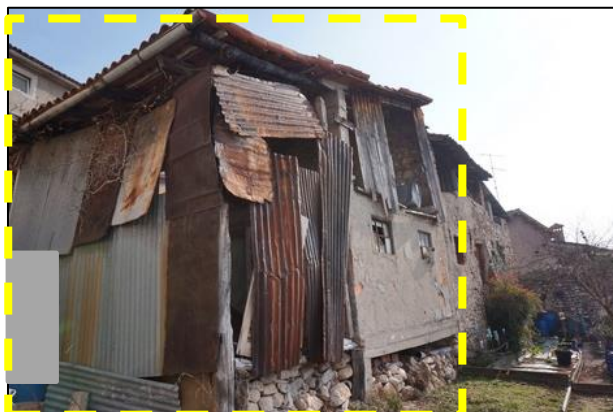
*foto 19 - Deposito e tettoia vista dall'orto*

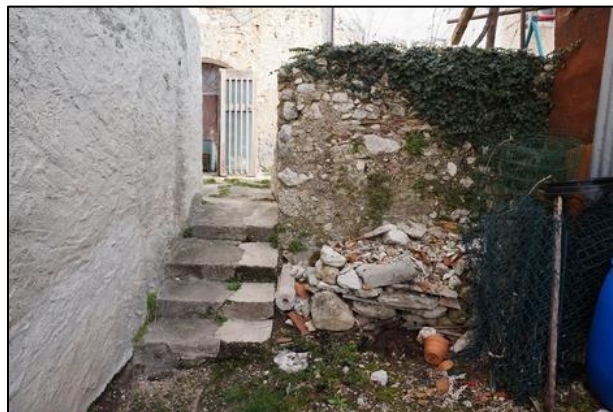
*foto 21 - Scalinata e muro a confine*

La parte del terreno non occupata dai fabbricati è tenuta allo stato naturale con alcuni muri di contenimento in pietrame e cordoletti di delimitazione. Una breve scalinata di quattro gradoni in cemento sul lato est dell'appezzamento serve da collegamento tra la corte e la parte di terreno coltivata ad orto posta ad un livello più basso.
