TRIBUNALE DI VICENZA

R.G.E.: 64/2023

Immobile: Perizia di stima di una autorimessa e di un locale di deposito ubicati nel piano interrato di un complesso condominiale sito in via Santa Barbara SNC, nel Comune di Zanè (VI) di proprietà di **Omissis**

PERIZIA DI STIMA

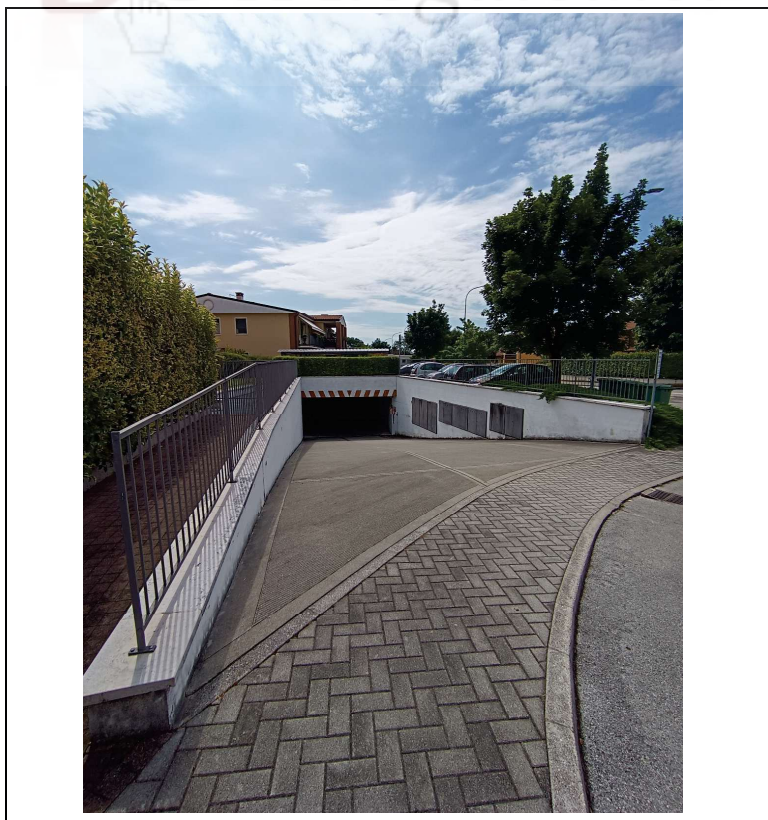
Foto n 1 – fabbricato condominiale

L'edificio presenta una struttura portante in C.A. e muratura, tamponatura in laterizio, solai in latero-cemento, superfici verticali ed orizzontali esterne intonacate e tinteggiate, copertura a falde con tegole.

Le condizioni manutentive, per quanto riguarda le parti comuni esterne dell'intero complesso, considerata la data di realizzazione dello stesso, risultano complessivamente discrete. La copertura degli edifici insistenti su tutto il complesso immobiliare è a più falde in tegole.

Le condizioni manutentive, delle superfici esterne a vista (facciate) risultano discrete, con tinteggiatura risalente alla data di costruzione dell'edificio.

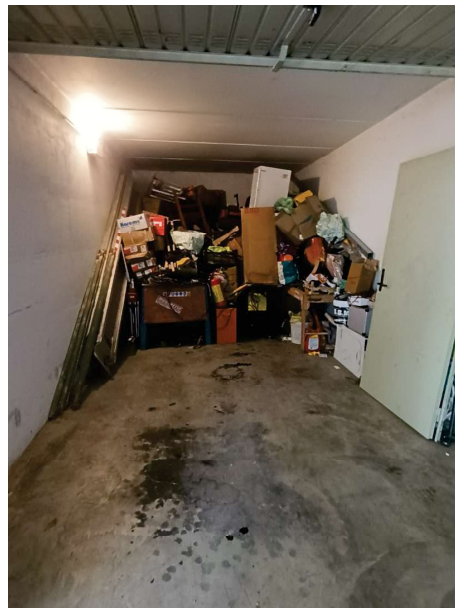
Foto n. 3 – Interno autorimessa

L'accessorio in questione ha pareti intonacate e tinteggiate con pittura semi - lavabile e pavimentazione in cls. liscio.

Le condizioni dell'unità sub. 37, complessivamente, sono **più che sufficienti**

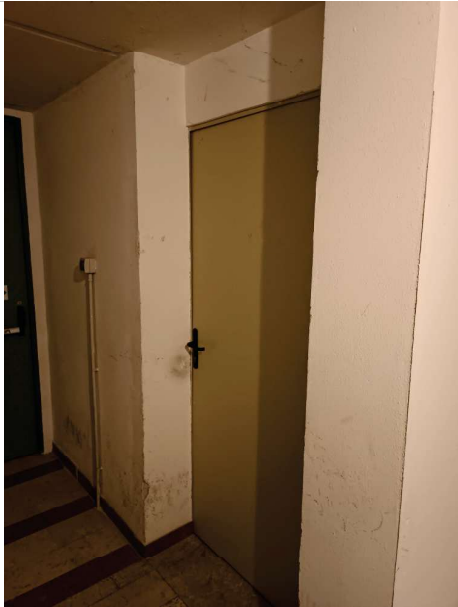
Foto n. 6 – Ingresso deposito

L'accessorio in questione ha pareti intonacate e tinteggiate con pittura semi - lavabile e pavimentazione in cls. liscio.

Le condizioni dell'unità sub. 108, complessivamente, sono **più che sufficienti.**
