TRIBUNALE DI VICENZA
SEZIONE ESECUZIONI IMMOBILIARI

PROCEDURA N. 268/2023 RGE

ELABORATO PERITALE

Appartamento con autorimessa esclusiva in complesso condominiale sito a Torri di Quartesolo, Via del Commercio 46

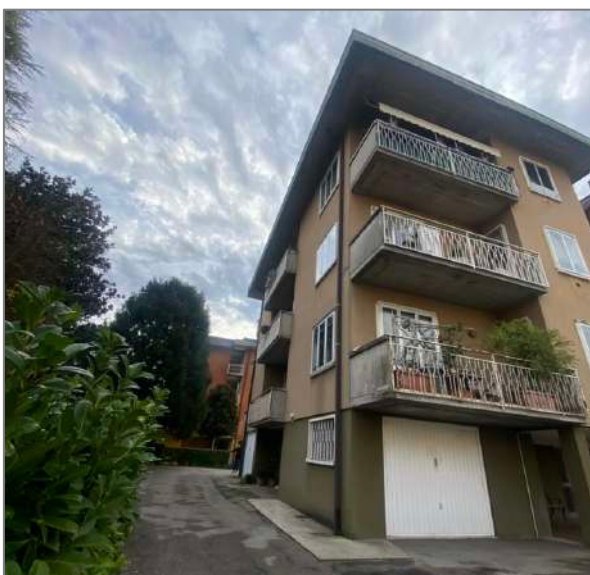
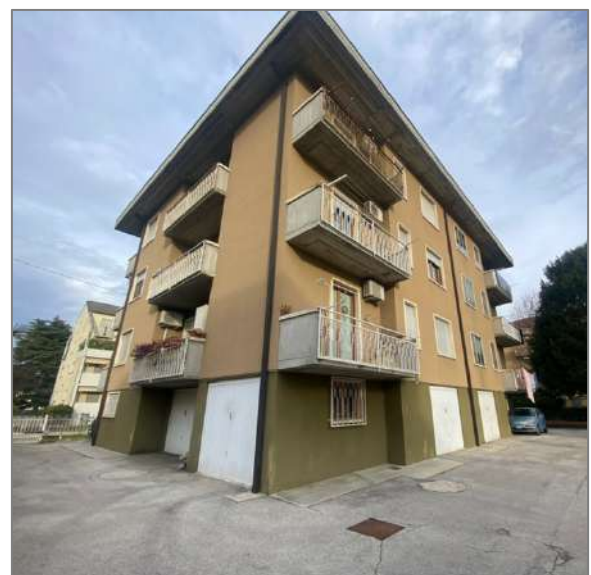
Il complesso residenziale condominiale è formato da una palazzina realizzata a metà degli anni 1970, di 4 piani fuori terra con corte comune, due accessi carrai e uno pedonale dalla pubblica via, percorsi pedonali in cemento liscio e carrai asfaltati di accesso alle autorimesse poste al piano terra; essa è inoltre recintata lungo il suo perimetro ed è tenuta a giardino con piantumazione di alberature ad alto fusto, cespugli e siepi sempreverdi.

I fronti sul cortile comune

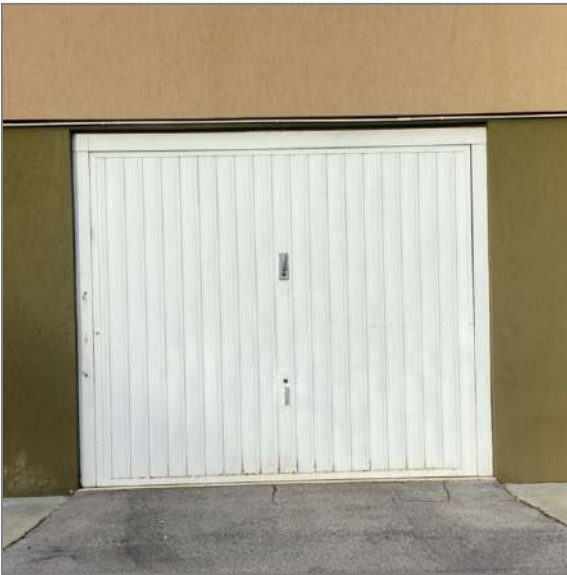
Al piano terra troviamo l'autorimessa con altezza di circa di mt 2,20, e non collegata direttamente al vano scale.

L'autorimessa esclusiva

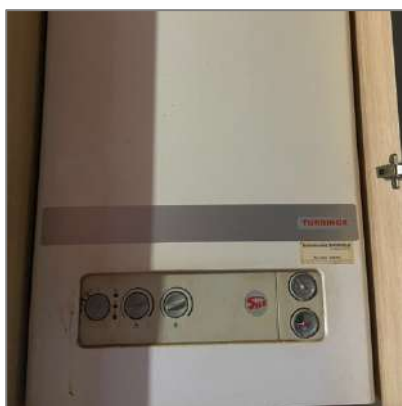
- Gas:** tipologia: sottotraccia, alimentazione: gas, condizioni: da verificare.
- Elettrico:** tipologia: sottotraccia, tensione: 220V, condizioni: da verificare.
- Fognatura:** recapito: fognatura comunale; ispezionabilità: da verificare, condizioni: da verificare.
- Telefonico:** tipologia: sottotraccia, condizioni: da verificare.
- Citofonico:** tipologia: citofono, condizioni: da verificare.
- Antenna:** tipologia: rettilinea, condizioni: da verificare.
- Idrico:** tipologia: sottotraccia, alimentazione: diretta da rete comunale, condizioni: da verificare.
- Termico:** caldaia murale collocata in cucina, alimentazione: gas metano, diffusori: termosifoni a parete, condizioni: da verificare - l'occupante riferisce che è malfunzionante.
- Condizionamento:** split a parete nel disimpegno zona notte, condizioni: da verificare.

Caldaia

Non si rilevano necessari interventi urgenti per l'immobile. Non sono state fornite le certificazioni relative agli impianti che andranno eventualmente verificati e se necessario messi a norma o dotati del certificato di rispondenza.
