TRIBUNALE DI VICENZA
SEZIONE ESECUZIONI IMMOBILIARI
PROCEDURA N. 313/2023 RGE – Lotto 1 di 2

ELABORATO PERITALE

Lotto 1 di 2 – Beni in Tonezza del Cimone (VI)

Identificazione beni: Beni in Tonezza del Cimone (VI), Contrà Sella, 80
Dati Catastali: NCEU, foglio 5, p.lla 548, sub. 33 graffata p.lla 549 sub. 17 (A2), per il diritto di piena proprietà per quota 1/1

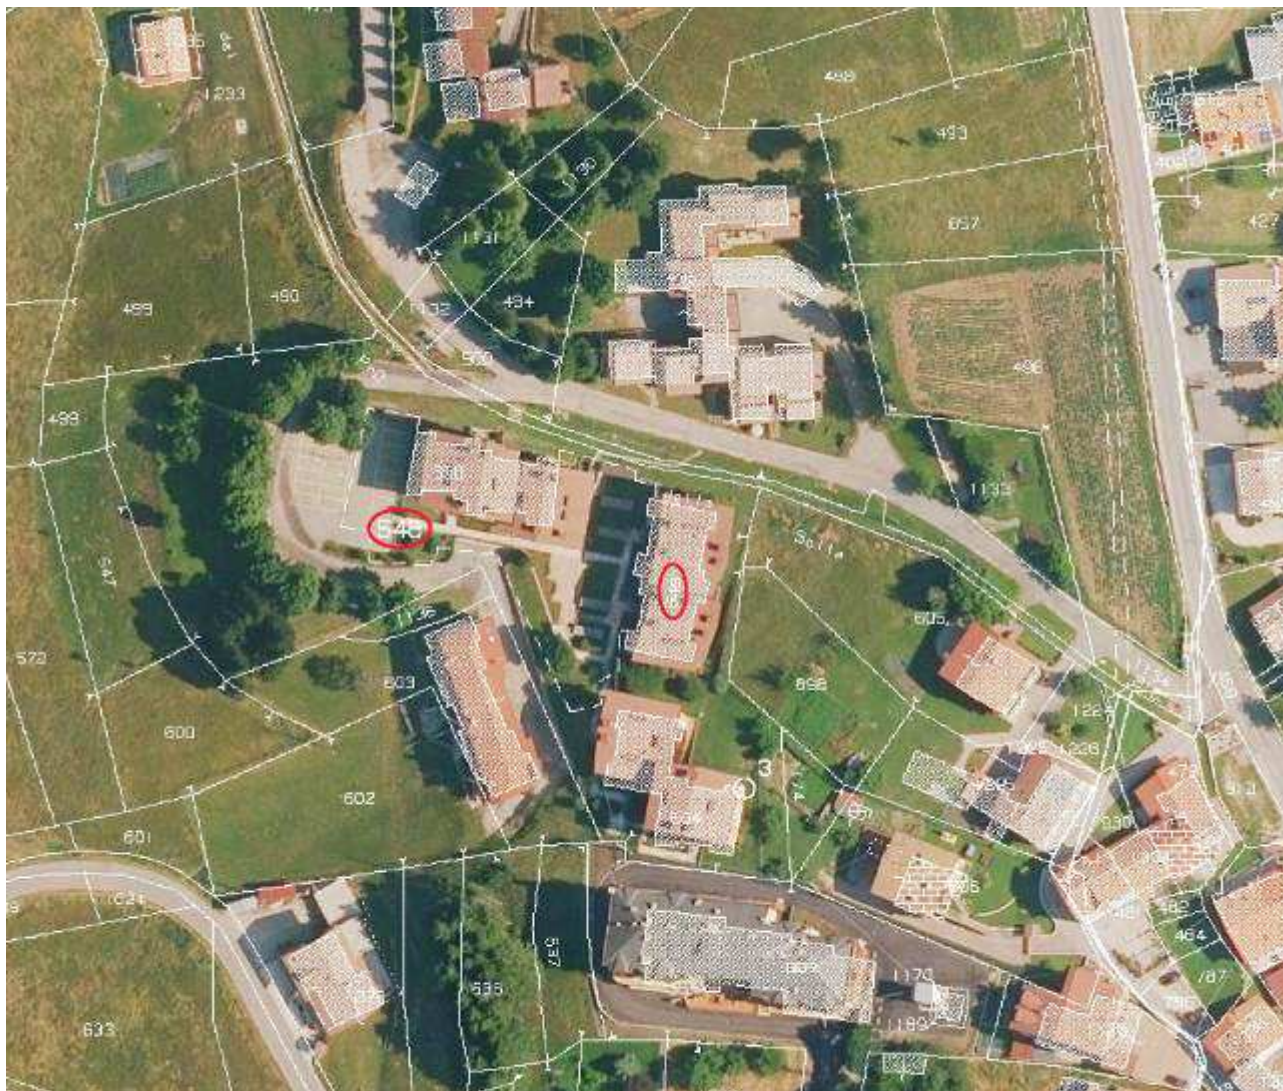
Figura 1. Sovrapposizione ortofoto con mappa catastale.

Per quel che riguarda il sedime della strada asfaltata di Via Contrà Sella si segnala che da una prima sovrapposizione preliminare tra l'ortofoto e la mappa catastale, risulta che la carreggiata stradale insiste su p.lle di proprietà di terzi (privati), es. p.lle 1132-500-495-1133-1134, oltre ad essere la carreggiata stessa di larghezza maggiore della stradina pubblica indicata nella mappa catastale, e che quest'ultima (la stradina) da tale sovrapposizione risulterebbe traslata verso sud, rispetto al sedime attuale della strada esistente. Si precisa a tal riguardo che da quanto è stato possibile indagare non risultano "trascritte" nei pubblici Registri Immobiliari servitù a favore degli immobili in esame (a favore delle p.lle che compongono il condominio "Tonezza 1100") ed a carico delle p.lle su cui insiste la strada asfaltata esistente di Via Contrà Sella, che ne garantiscano il transito sulle stesse a favore dei condomini, e che quindi se ne deduce che da parte di questi ultimi vi è un "utilizzo di fatto" della stessa (strada asfaltata esistente di Via Contrà Sella), senza alcun diritto di passaggio "trascritto" nei pubblici Registri Immobiliari. Per maggiori dettagli si rimanda alle planimetrie allegate alla presente.

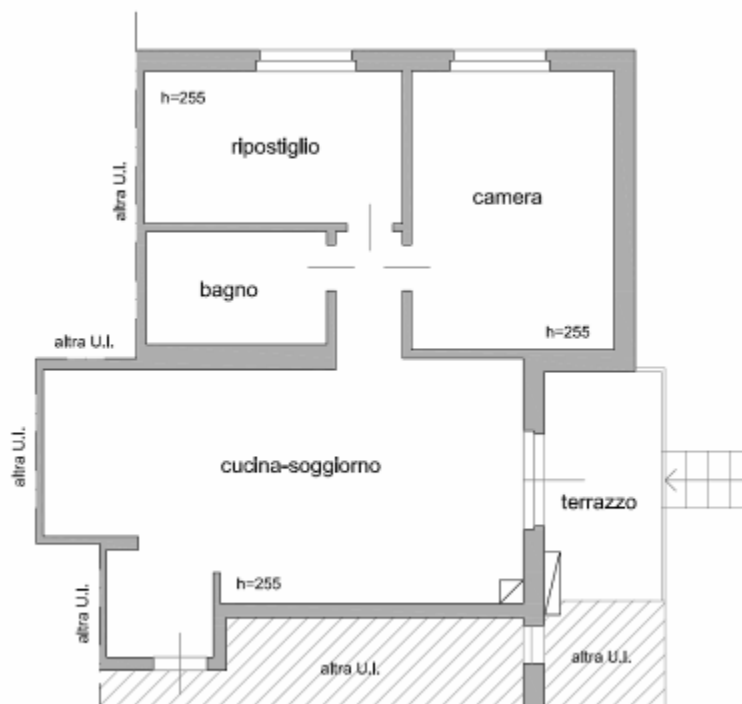
Figura 4. Planimetria immobili.

L'appartamento presenta altezza utile pari a circa 2.55 m, ed affacci verso sud ed ovest, e presenta i seguenti locali: cucina-soggiorno, camera, ripostiglio, bagno (non finestrato), ed un terrazzo. La superficie lorda dei locali di abitazione è pari a circa 49 m², quella del terrazzo è pari a circa 4.6 m². L'app.to è dotato inoltre di un'area scoperta pertinenziale di proprietà esclusiva, sui lati sud ed ovest, sulla quale è presente una cisterna per la raccolta dell'acqua di uso condominiale, con relativa servitù. L'app.to non è dotato di garage, posti auto coperti o scoperti ad uso esclusivo. Per il calcolo della superficie commerciale si rimanda agli allegati alla presente.

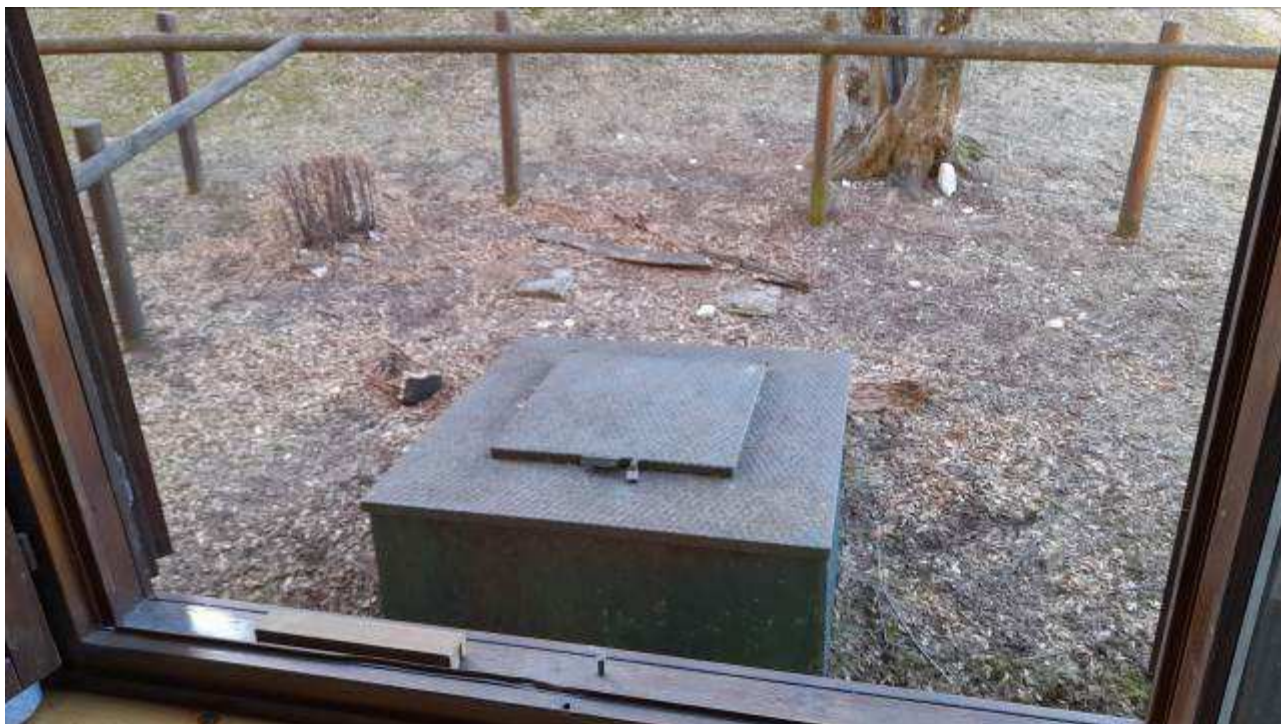
Si segnala che l'app.to è dotato di proprio contatore autonomo per l'energia elettrica, il gas, mentre l'acqua potabile, come riferito dall'esecutato, è a gestione condominiale.

Figura 10. Cisterna condominiale per l'acqua.

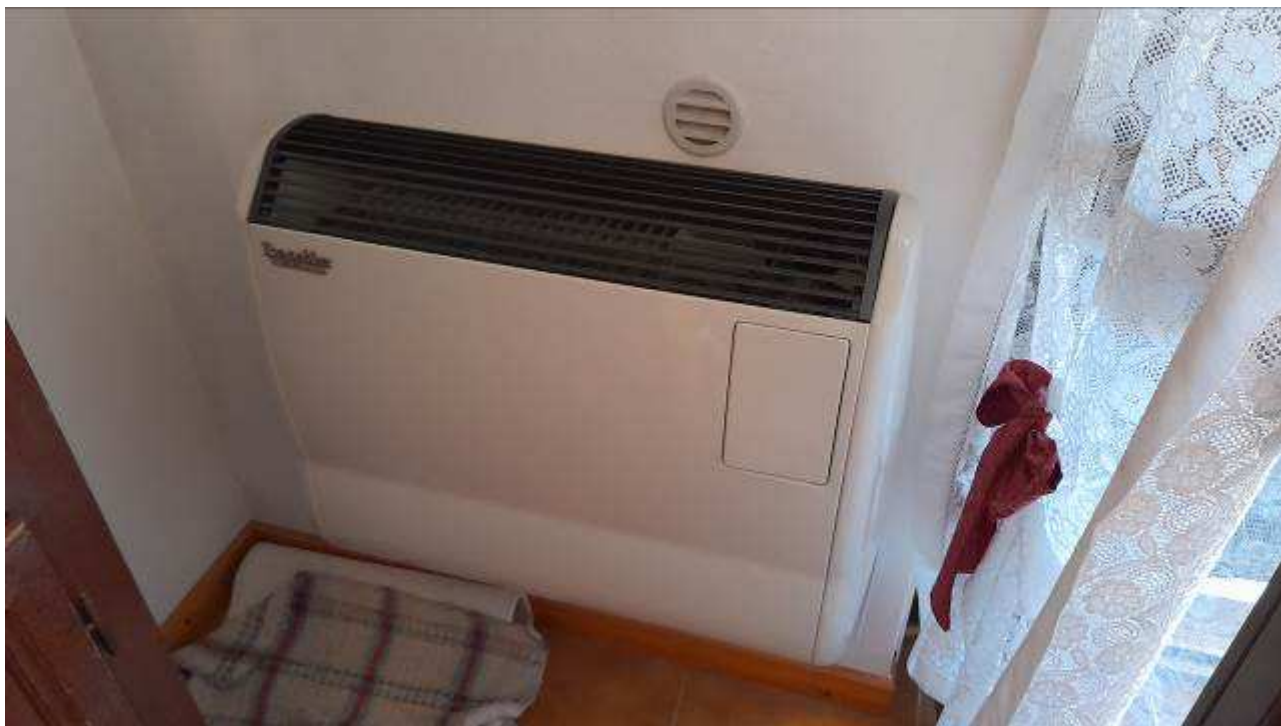
Per quel che riguarda gli impianti, l'appartamento risulta dotato di impianto elettrico, idrico-sanitario, fognario (privato condominiale), di riscaldamento composto da generatori autonomi di aria calda alimentati a gas GPL, mentre l'acqua calda sanitaria è prodotta con un boiler elettrico posizionato in bagno. Si segnala che l'esecutato ha riferito che, per motivi tecnici da chiarire e probabilmente per un malfunzionamento del contatore autonomo del gas, questo ultimo non ha una pressione sufficiente per permettere la cottura dei cibi e nemmeno per il riscaldamento degli ambienti, come anche da indicazioni dell'amministratore di condominio (vedasi allegati).

Figura 17. Generatore aria calda a gas.

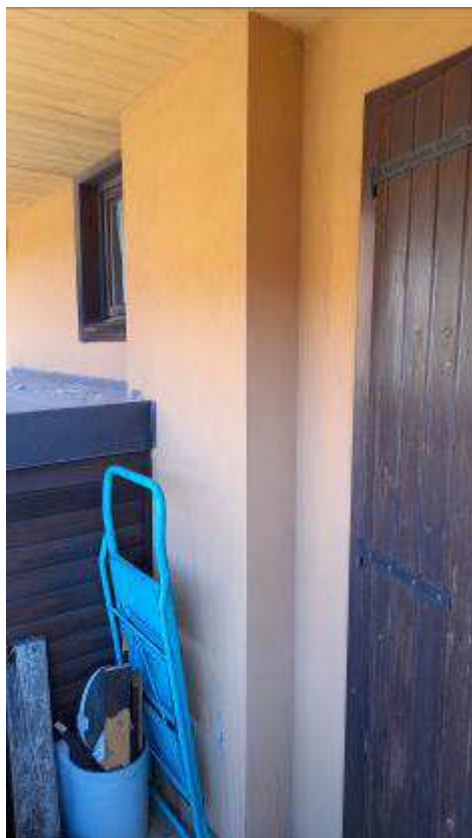
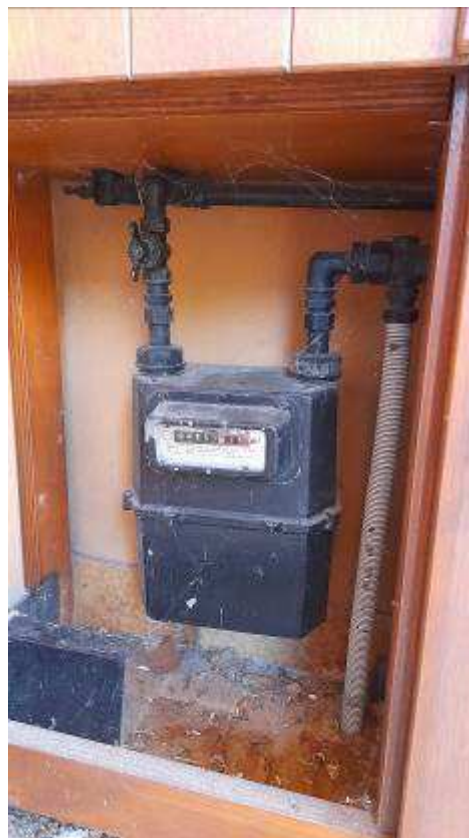
- gli infissi, gli scuri ed i rivestimenti esterni in legno presentano segni d'usura e degrado dalle intemperie;
- in alcune pareti esterne sono presenti cavillature e fessurazioni;
- in alcune pareti esterne sono presenti ammaloramenti agli intonaci e segni di umidità, anche di risalita.

Figura 18. Fessurazioni muri esterni e contatore gas.

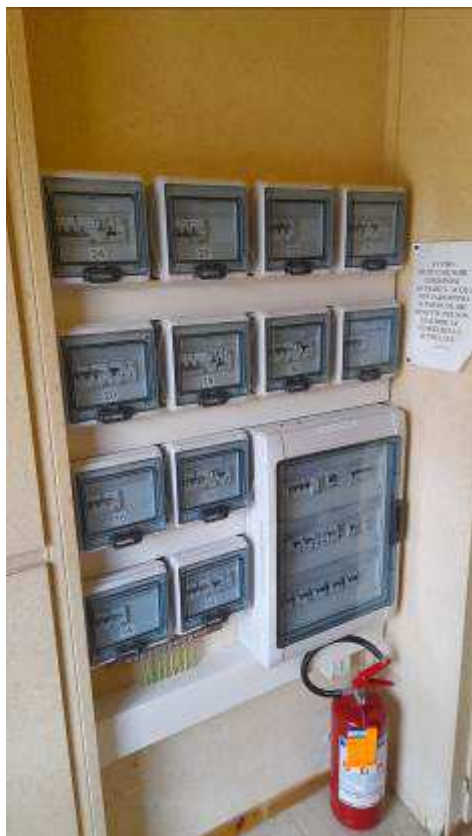
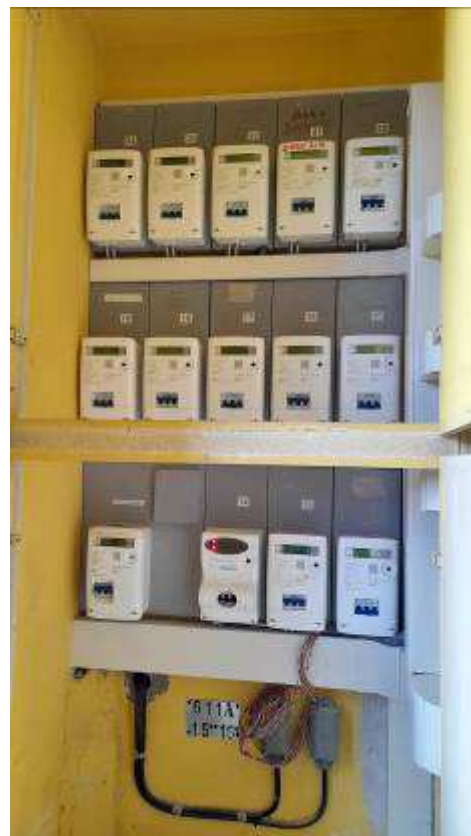
Figura 20. Quadri elettrici e contatori elettricit .
