# TRIBUNALE DI VICENZA

**R.G.E.:** 507/2022

**LOTTO 2:** Perizia di stima di un negozio ubicato al piano terra sito in via San Giuseppe n° 133, di un ufficio ubicato al piano primo, di un deposito e di un garage ubicati al piano interrato, di un'area urbana e di n° 6 unità in corso di definizione ubicate al piano terra e siti in via Veneto n°1 nel Comune di Cassola (VI), di proprietà di

# PERIZIA DI STIMA

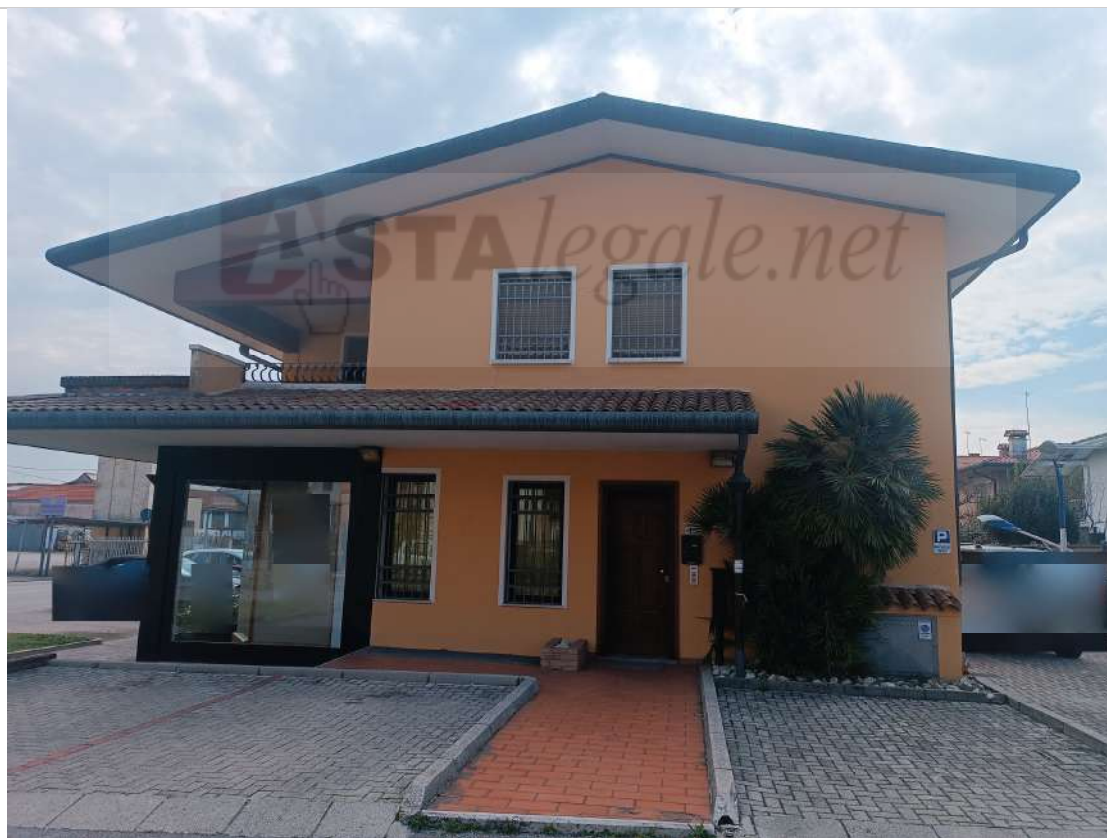
Foto n 1 – fabbricato condominiale

Il complesso è situato in zona periferica del comune di Cassola e precisamente nella frazione di San Giuseppe. La zona in cui si trova, a destinazione prevalentemente residenziale. I primi servizi quali, Chiesa Parrocchiale, scuole, gelateria, bar, piccoli e medi negozi, alimentari, farmacia, pizzerie ecc. distano a circa 500 mt. In prossimità di Via Calibri, a circa mt 100 dal negozio, si trova la fermata dell'autobus SVT. La strada principale più vicina al fabbricato oggetto di perizia è la SS47 "Della Valsugana". Il casello autostradale più vicino è il casello di Bassano del Grappa Ovest che dista Circa 5.00 km.

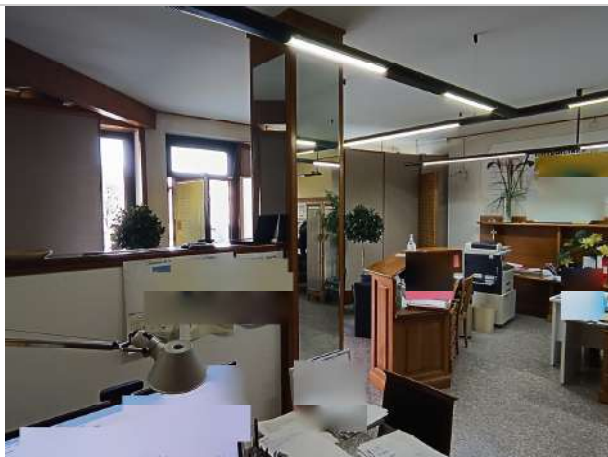
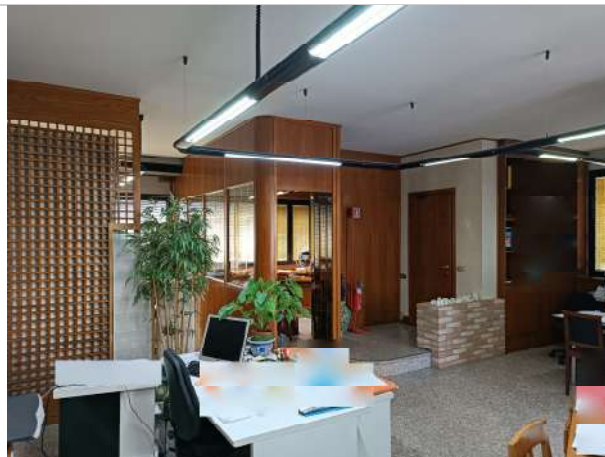
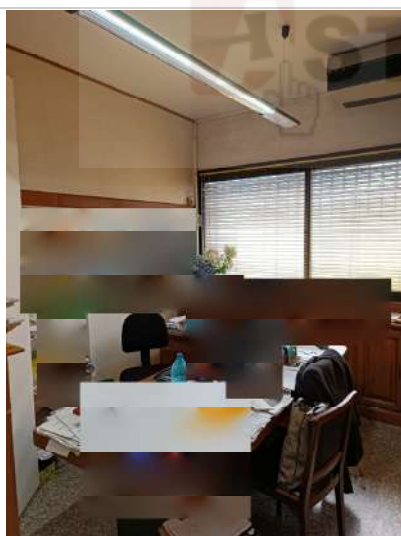
Foto n. 14 – Negozio

Foto n. 15 – negozio

Foto n. 16 – Negozio

Foto n. 17 – Negozio

Le condizioni manutentive dell'unità commerciale sub 21, complessivamente, **risultano discrete.**

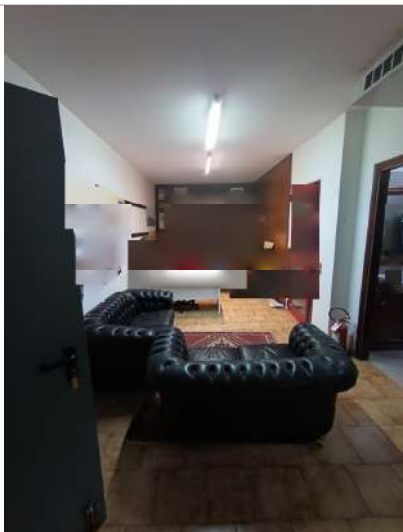
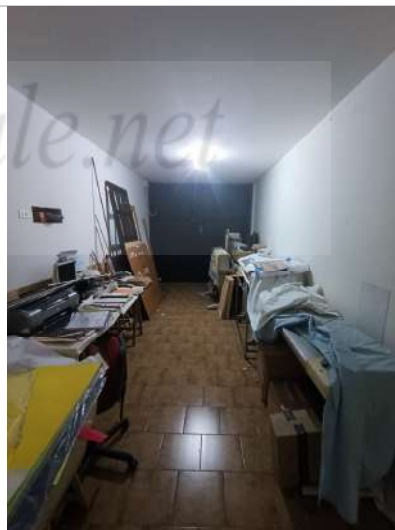
Foto n. 18 – Deposito

Foto n. 19 – Deposito

Foto n. 20 – Deposito

Foto n. 21 – Deposito

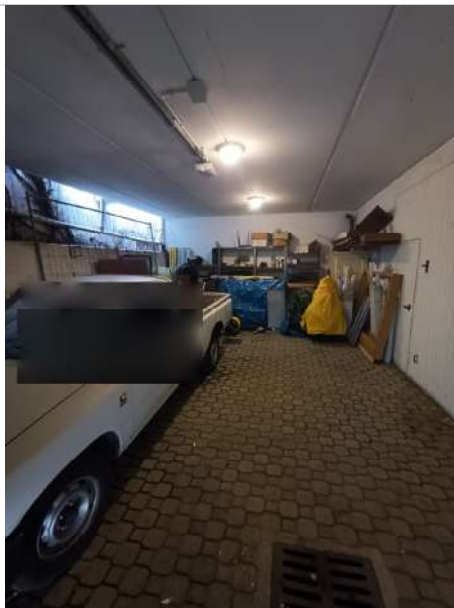
Foto n. 24 – Garage

L'accessorio in questione ha struttura portante realizzata con pilastri in C.A. e pareti realizzate in muratura con blocchi di cotto; i muri di tamponatura sono realizzati con tramezze di cotto intonacate e tinteggiate. La pavimentazione è in ceramica ed il portone di accesso è dotato di basculante con apertura manuale. E' presente una porta di collegamento tra l'autorimessa e il deposito non REI.

L'autorimessa è dotata di impianto elettrico, ma **necessita di essere adeguato al D.M. 37/08 e s.m.i.**

Le condizioni dell'unità autorimessa sub. 23, complessivamente, **risultano discrete.**

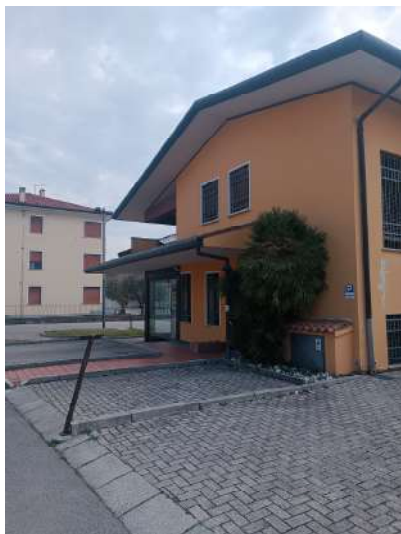
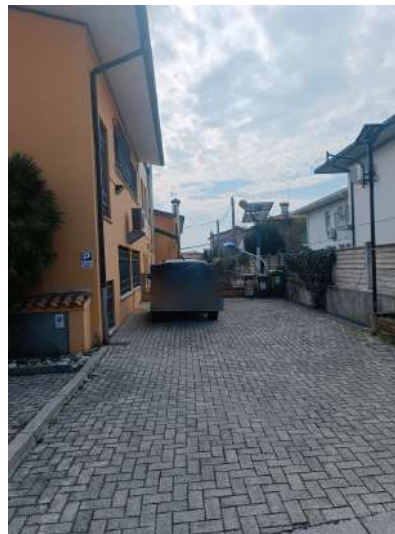
Foto n. 26 – posto auto

Foto n. 27 – posto auto

I sub. 18 e 19 trattasi di unità in corso di definizione ma nella realtà sono posti auto scoperti ad uso esclusivo del negozio al piano terra e dell'ufficio al piano primo. I posti auto sono completamente pavimentati con betonelle. Le condizioni dell'unità autorimessa sub. 23, complessivamente, **risultano discrete.**

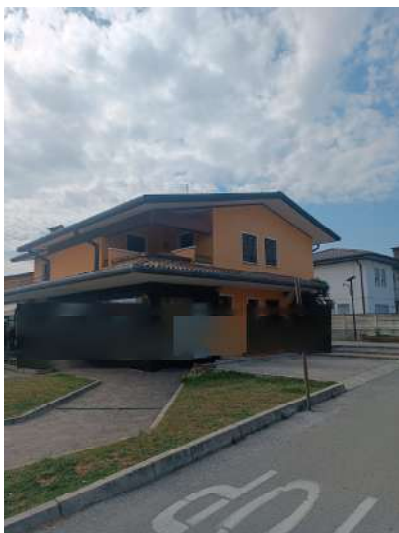
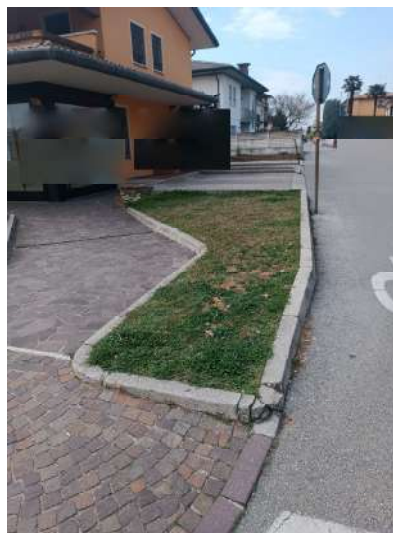
Foto n. 28 – strada	Foto n. 29 – strada
---------------------	---------------------

Trattasi di aree in corso di definizione facenti parte di Via Veneto. L'ampliamento stradale di Via Veneto, per circa ml. 1,70, è stato realizzato a seguito di presentazione di pratica edilizia C.E.134/86 DEL 28/04/1986 (VEDI ALLEGATO 3)
