TRIBUNALE di VICENZA

SEZIONE ESECUZIONI IMMOBILIARI
Esecuzione immobiliare R.G. n. 300/2022

RAPPORTO DI VALUTAZIONE

Gli immobili pignorati per la piena proprietà risultano essere un laboratorio ed un negozio sviluppati al piano terra con relativo garage al piano seminterrato. Il tutto sito in Via Barbè n. 85 del Comune di Malo.

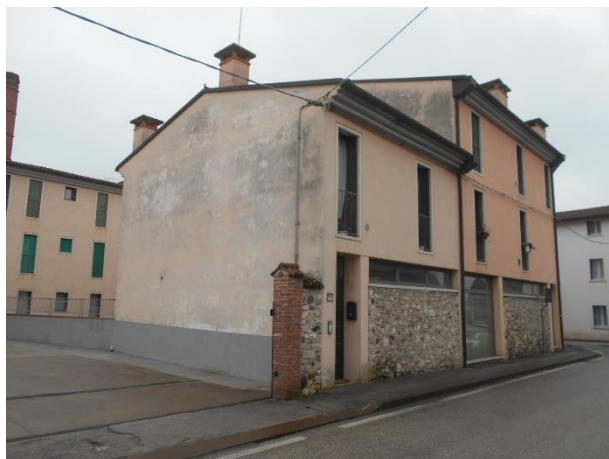
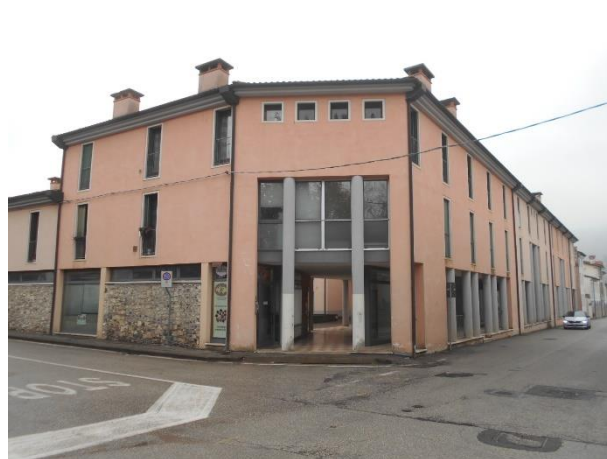
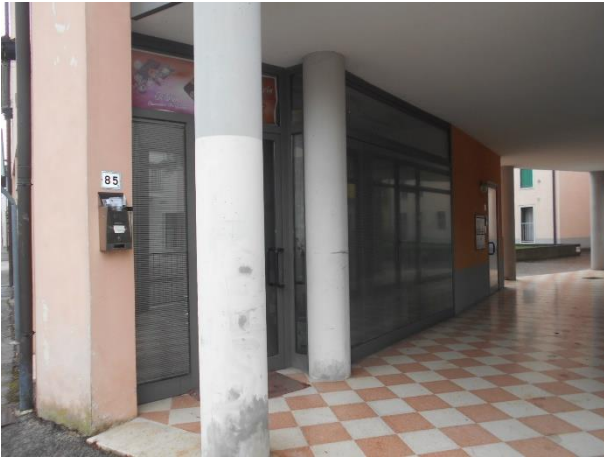
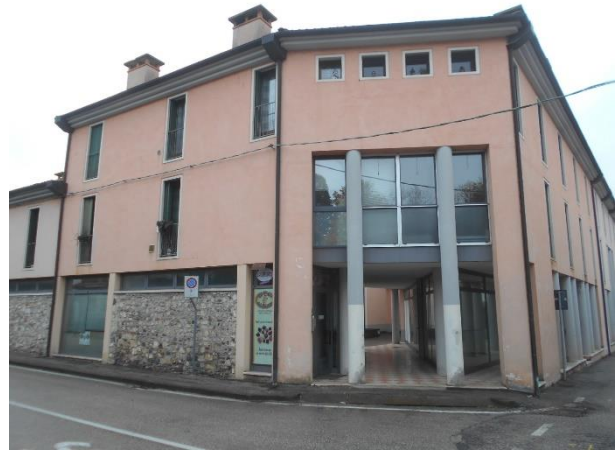
DOCUMENTAZIONE FOTOGRAFICA RELATIVA ALL'ESTERNO DEL FABBRICATO (vedi all. 3):

Il fabbricato ha una struttura in laterizio e c.a. con solai e coperto in laterocemento. Per quanto riguarda le finiture del locale commerciale si evidenziano: pavimentazione in piastrelle di ceramica in tutti i vani, pareti intonacate ad eccezione delle pareti del bagno le quali risultano essere rivestite da piastrelle di ceramica. Le porte interne sono in legno tamburato. I serramenti risultano essere in alluminio con vetrocamera e veneziane interne. Sono presenti i seguenti impianti: riscaldamento autonomo con caldaia a parete e trasmissione del calore a mezzo di ventilconvettori, elettrico con salvavita, idrico sanitario, condizionamento mediante split e fognario allacciato alla rete pubblica.

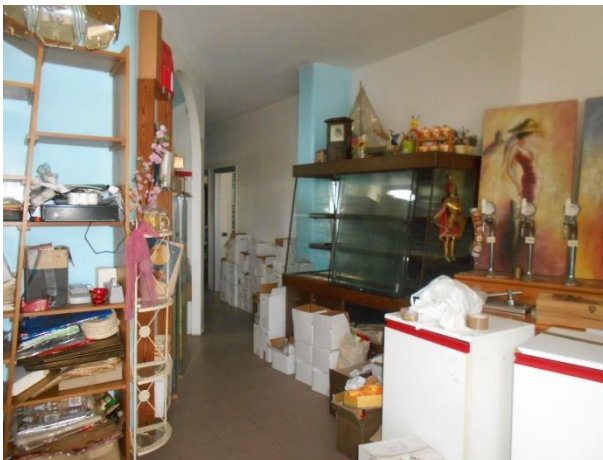
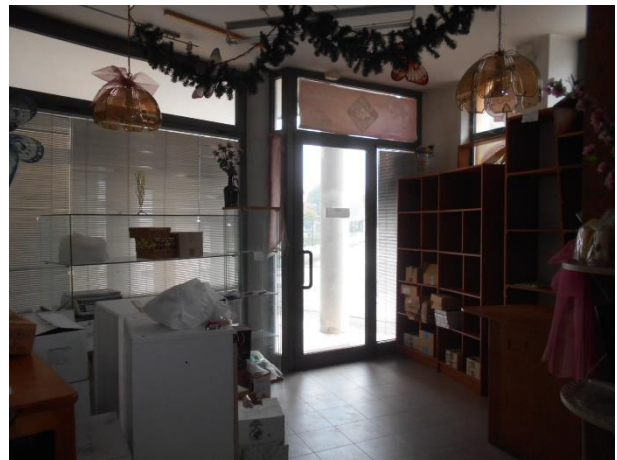
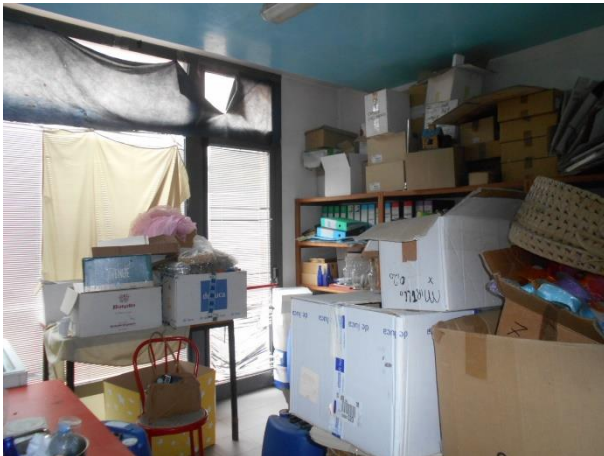
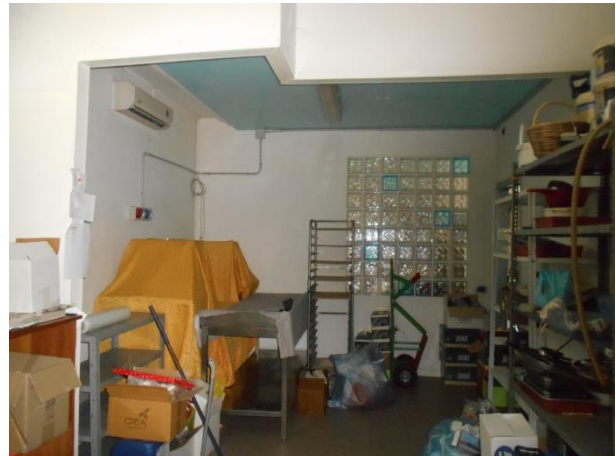
DOCUMENTAZIONE FOTOGRAFICA RELATIVA ALL'INTERNO DEL FABBRICATO (vedi all. 3):

Il locale commerciale è composto da due locali adibiti a negozio, disimpegno, un locale adibito a laboratorio, due ripostigli, un locale deposito, una centrale termica ed un bagno con relativo anti-bagno. Garage al piano interrato.
