TRIBUNALE DI VICENZA

PROCEDURA N. 464/2023 RGE

ELABORATO PERITALE

Appartamento con autorimessa esclusiva in complesso condominiale sito a Vicenza, Via Battaglione Vicenza 16 int.16

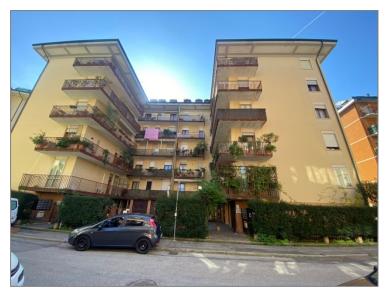
Pareti esterne: materiale: muratura in laterizio; rivestimento: intonaco al civile tinteggiato;

condizioni: discrete.

Fronte principale e ingresso condominiale

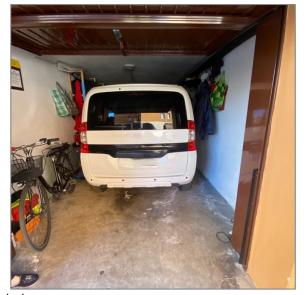
Al piano terra troviamo l'autorimessa con altezza di circa di mt 2,25 e non collegata direttamente al vano scale.

autorimessa p. terra - materiale: cemento lisciato; condizioni: sufficienti.

L'autorimessa esclusiva
