TRIBUNALE DI VICENZA
SEZIONE ESECUZIONI IMMOBILIARI
PROCEDURA N. 463/2023 RGE

ELABORATO PERITALE

Lotto Unico

Identificazione beni: Beni in Montegaldella (VI), Via Roma, 10
Dati Catastali: NCEU, foglio 9, p.IIa 353, sub. 2 (A7), sub. 3
(C6), sub. 1 b.c.n.c. - NCT Foglio 9, P.IIa 353
per il diritto di piena proprietà per la quota di 1/1

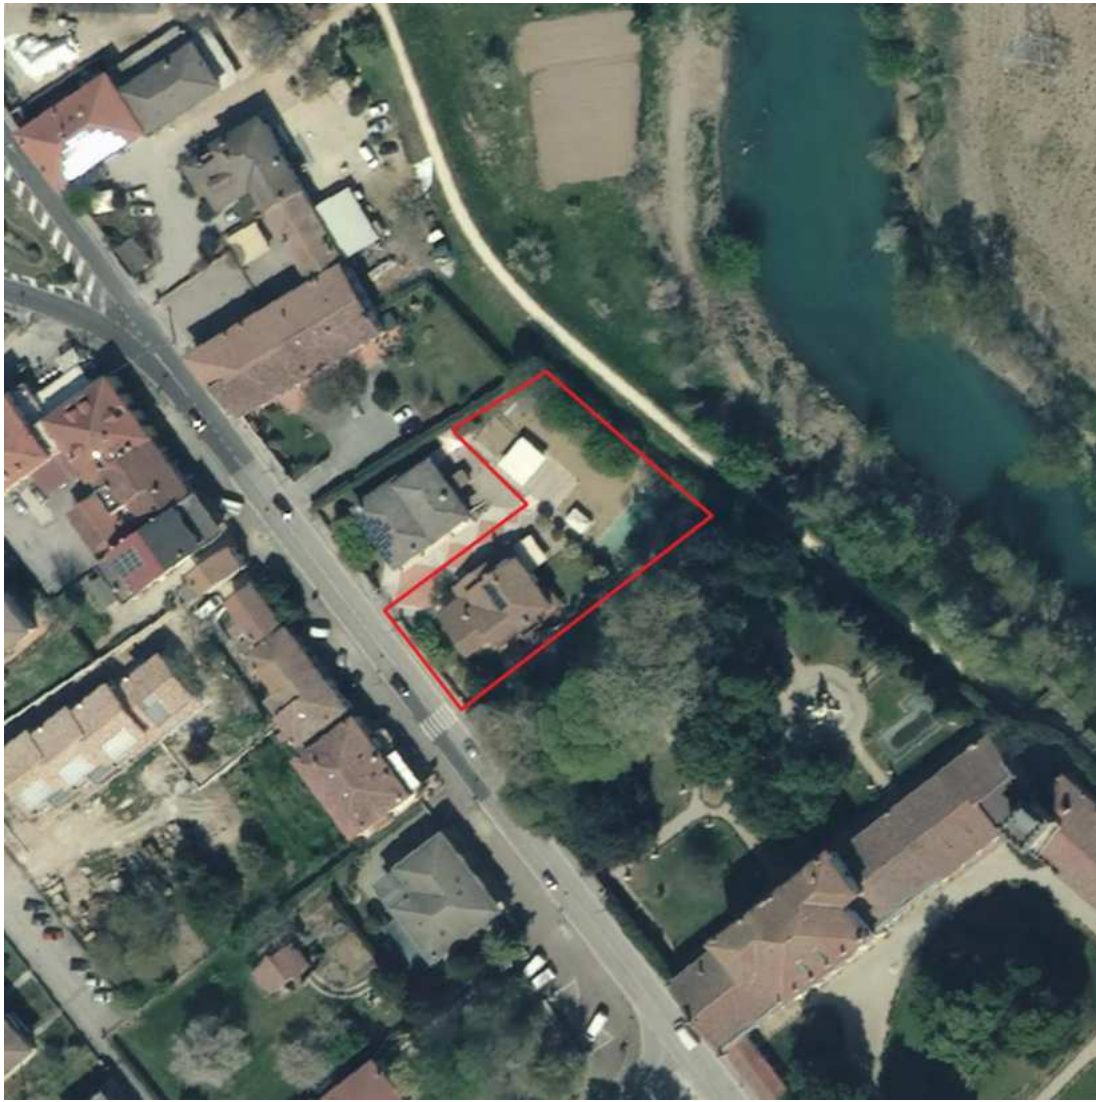
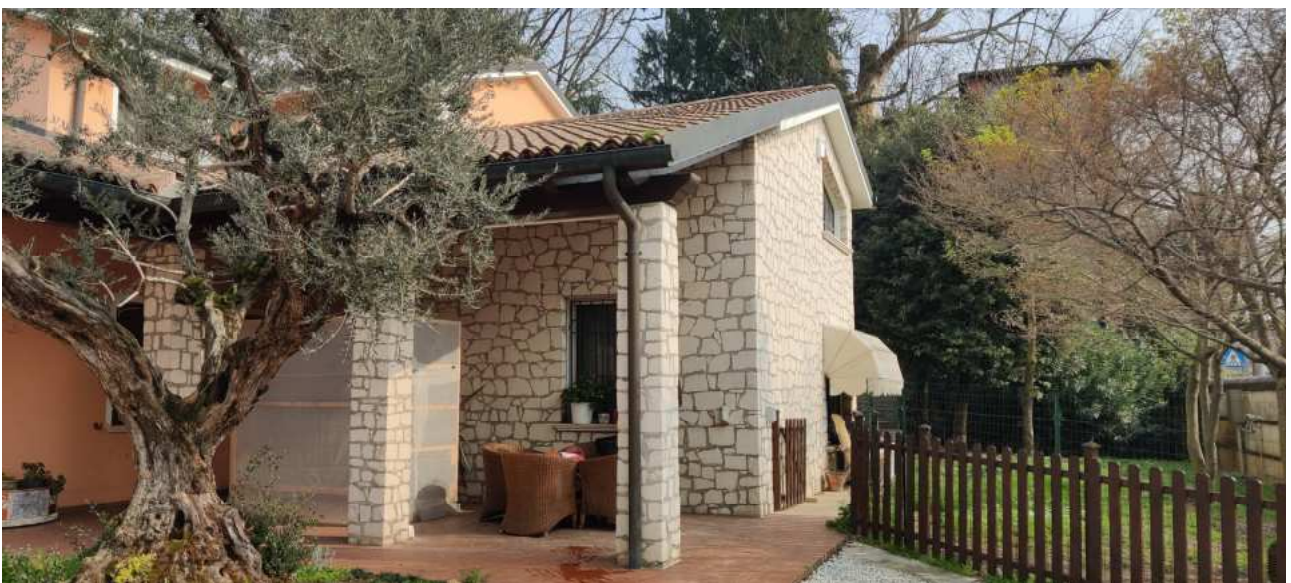
Figura 4. Foto immobili.

Non vi è necessità di interventi manutentivi urgenti. Lo stato dell'immobile è buono.

Vista aerea

Vista dal cortile interno
