TRIBUNALE di VICENZA

RAPPORTO DI VALUTAZIONE

LOTTO 3 DI 4

Unità al piano secondo e terzo con autorimessa al piano interrato in palazzina condominiale,

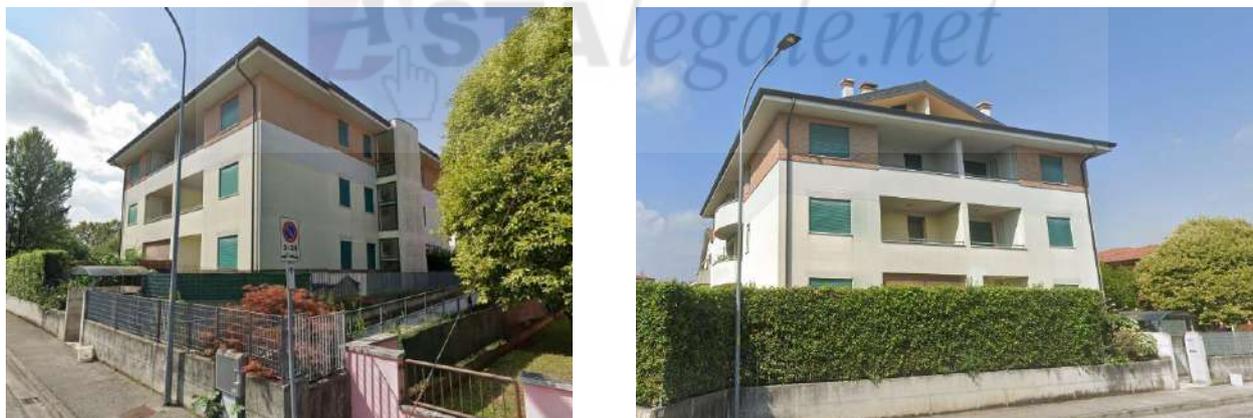
Figura 3. Foto esterne immobile.

Lo stato di manutenzione e conservazione è sufficiente.

Si allegano nel seguito foto esterne dell'immobile

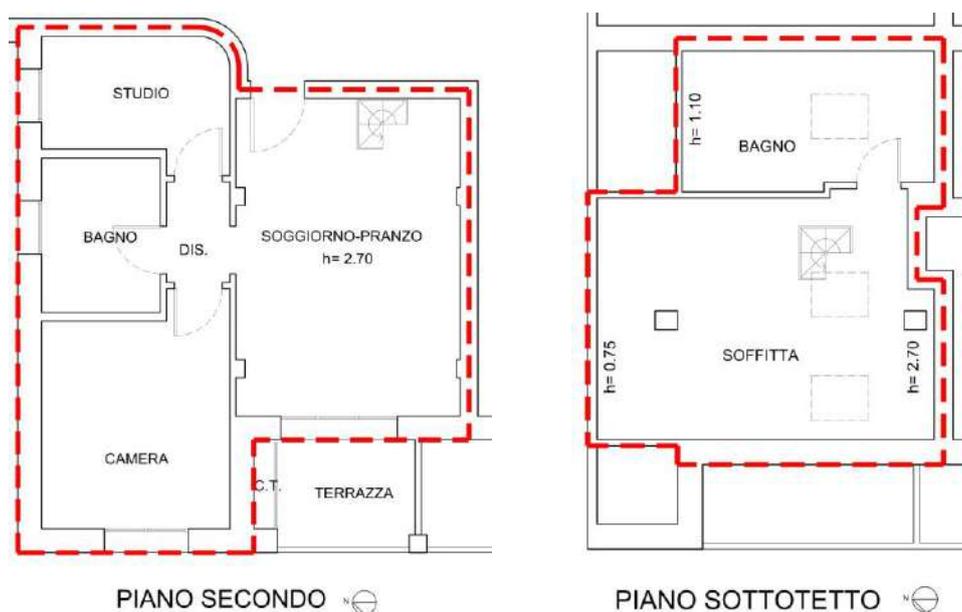
Figura 4. Schema planimetrico appartamento con soffitta

L'appartamento in oggetto è disposto su un livello con locali accessori al piano superiore, con affaccio a Nord e ad Ovest.

I serramenti esterni sono in legno tenero con vetrocamera con chiusure oscuranti tapparelle in plastica, le porte interne sono in legno tamburato.

La pavimentazione è di due tipologie, piastrelle in ceramica di tonalità chiara nella zona giorno e nel bagno mentre la camera, lo studio ed il disimpegno della zona notte, sono pavimentati con listelli in legno a tinta scura. Il bagno è rivestito sino ad un'altezza di circa 2,40 ml, in piastrelle di ceramica a tinta chiara.

Le pareti interne sono in laterizio intonacato a fino e tinteggiato con colori all'acqua.

Il riscaldamento è autonomo con caldaia pensile in centrale termica e termosifoni tubolari posti sottofinestra.

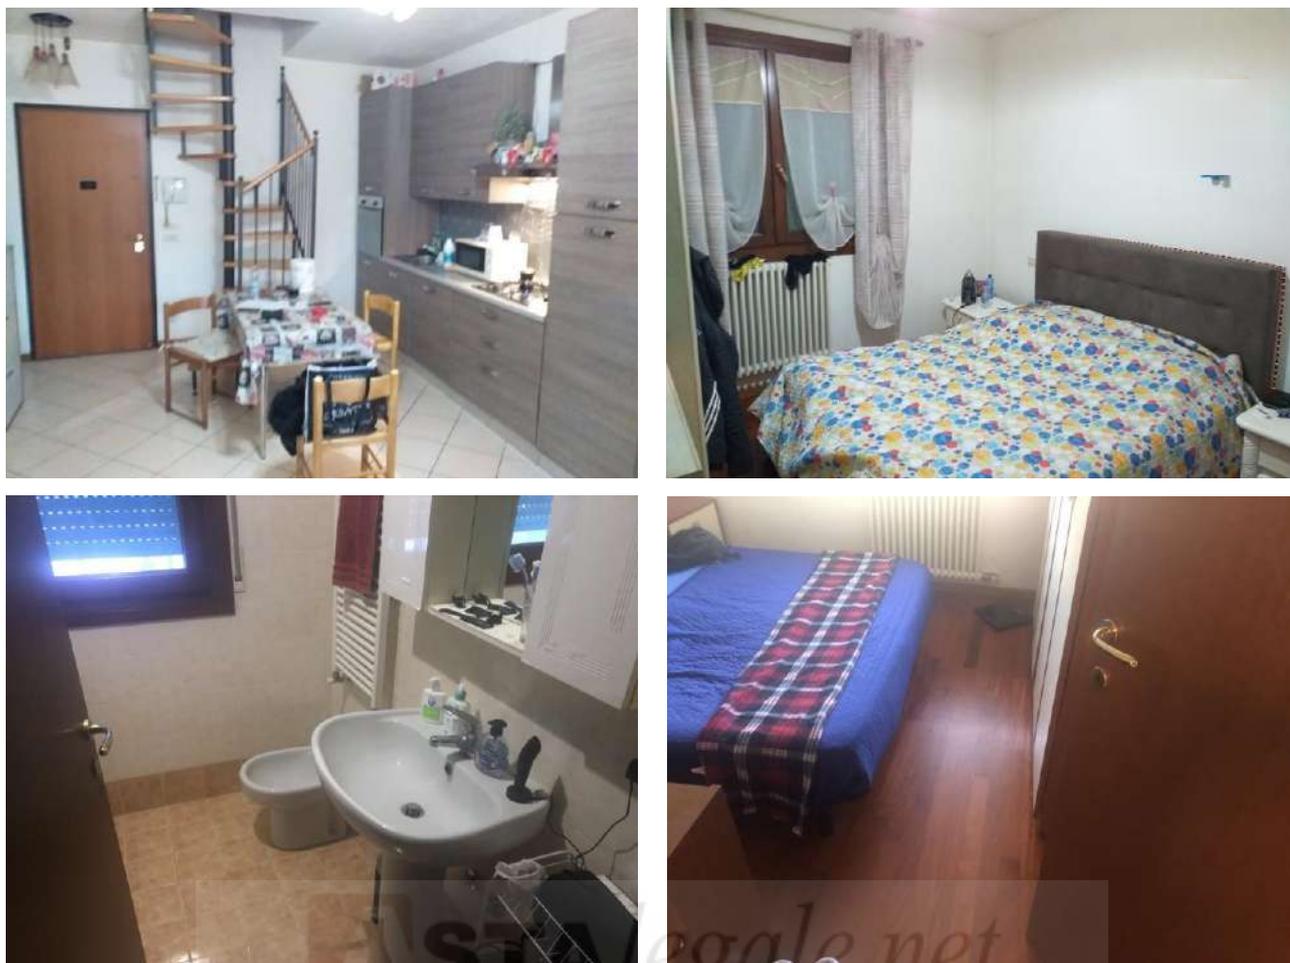
Figura 5. Foto interne appartamento.
(vedasi in allegato relazione fotografica dettagliata)

Tutti gli impianti sono sottotraccia, non è quindi possibile definire il loro stato di manutenzione.

Impianto di riscaldamento a termosifoni sottofinestra. La conformità dell'impianto alla regola dell'arte non è accertabile, non essendo stata reperita in sede di sopralluogo la dichiarazione rilasciata dall'installatore.

L'impianto elettrico sottotraccia alimentato a 220 volt con dotazione normale per le unità residenziali. La conformità dell'impianto alla regola dell'arte non è accertabile, non essendo stata reperita in sede di sopralluogo la dichiarazione rilasciata dall'installatore.

Si ritiene debba essere svolta una verifica di rispondenza degli impianti rispetto alla vigente normativa.

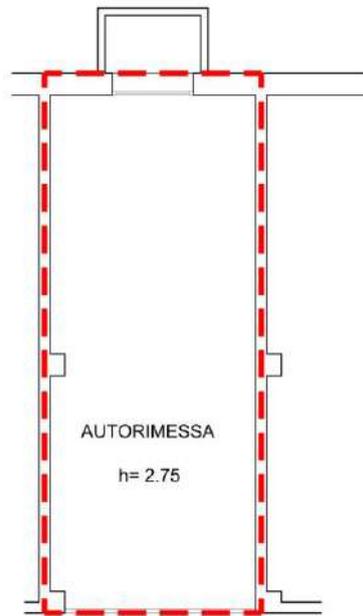
Figura 6. Schema planimetrico autorimessa

PIANO INTERRATO

L'autorimessa in oggetto è disposta al livello sottostrada, posizionato sul lato Ovest dell'edificio.

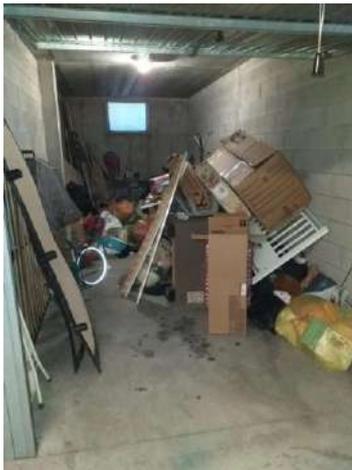
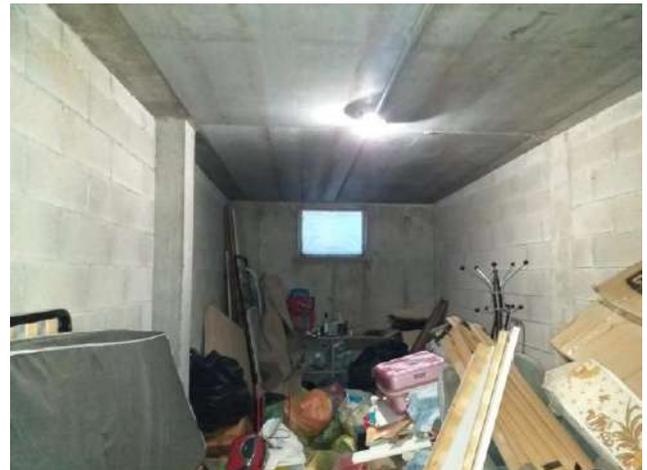
Figura 7. Foto autorimessa.
(vedasi in allegato relazione fotografica dettagliata)

La pavimentazione è in cemento liscio e le pareti in parte in calcestruzzo ed in parte in blocchi di cemento, il tutto lasciato a vista.

Gli impianti sono sottotraccia, non è quindi possibile definire il loro stato di manutenzione.
