# TRIBUNALE di VICENZA

## RAPPORTO DI VALUTAZIONE

### LOTTO 4 DI 4

Unità al piano secondo e terzo con autorimessa al piano interrato in palazzina condominiale,

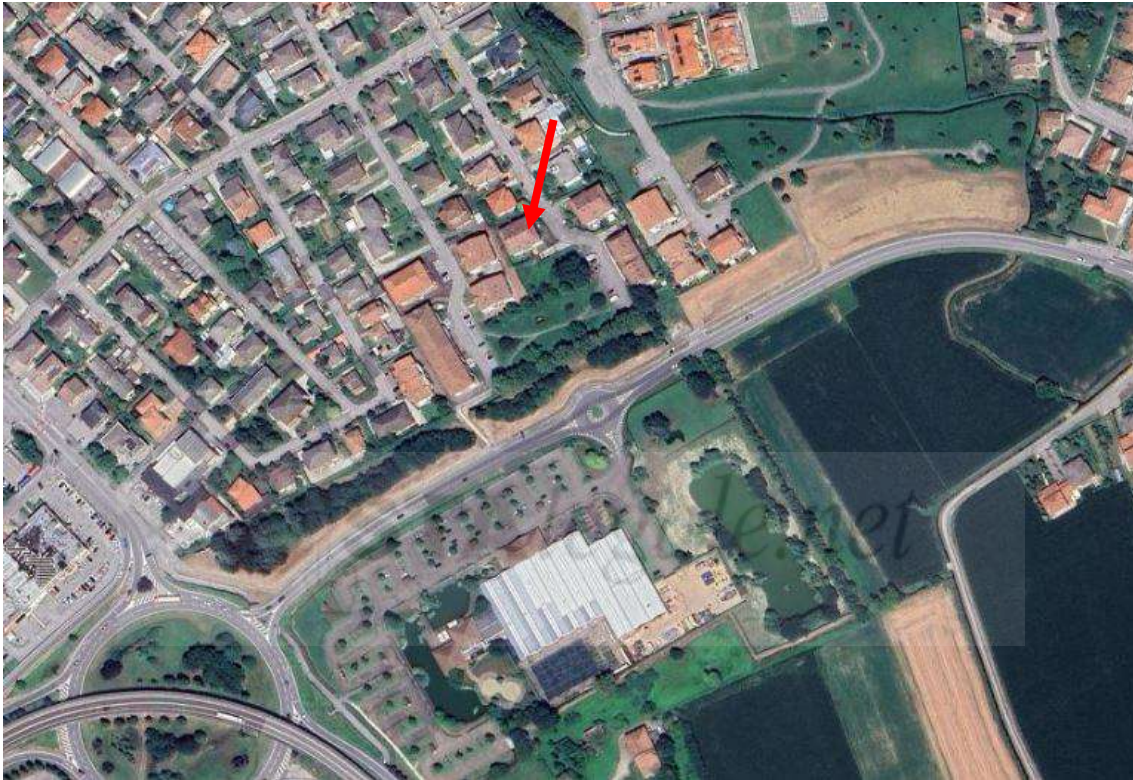
**Figura 1. Foto aerea immobile.**

Si riportano nel seguito alcune immagini da satellite (generale e particolare) della zona in esame con l'indicazione dei beni in esame (fonte [www.google.it/maps/](http://www.google.it/maps/))

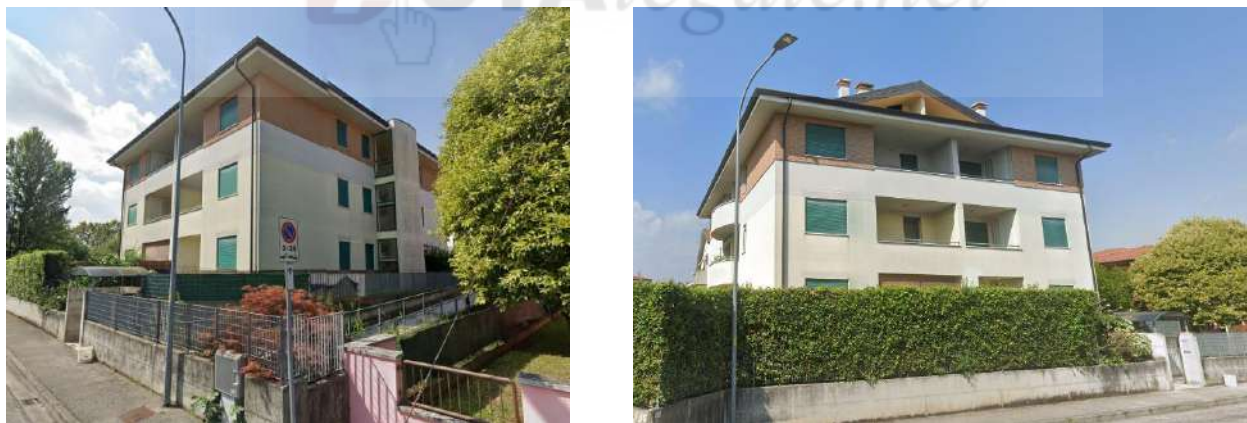
**Figura 3. Foto esterne immobile.**

Lo stato di manutenzione e conservazione è sufficiente.

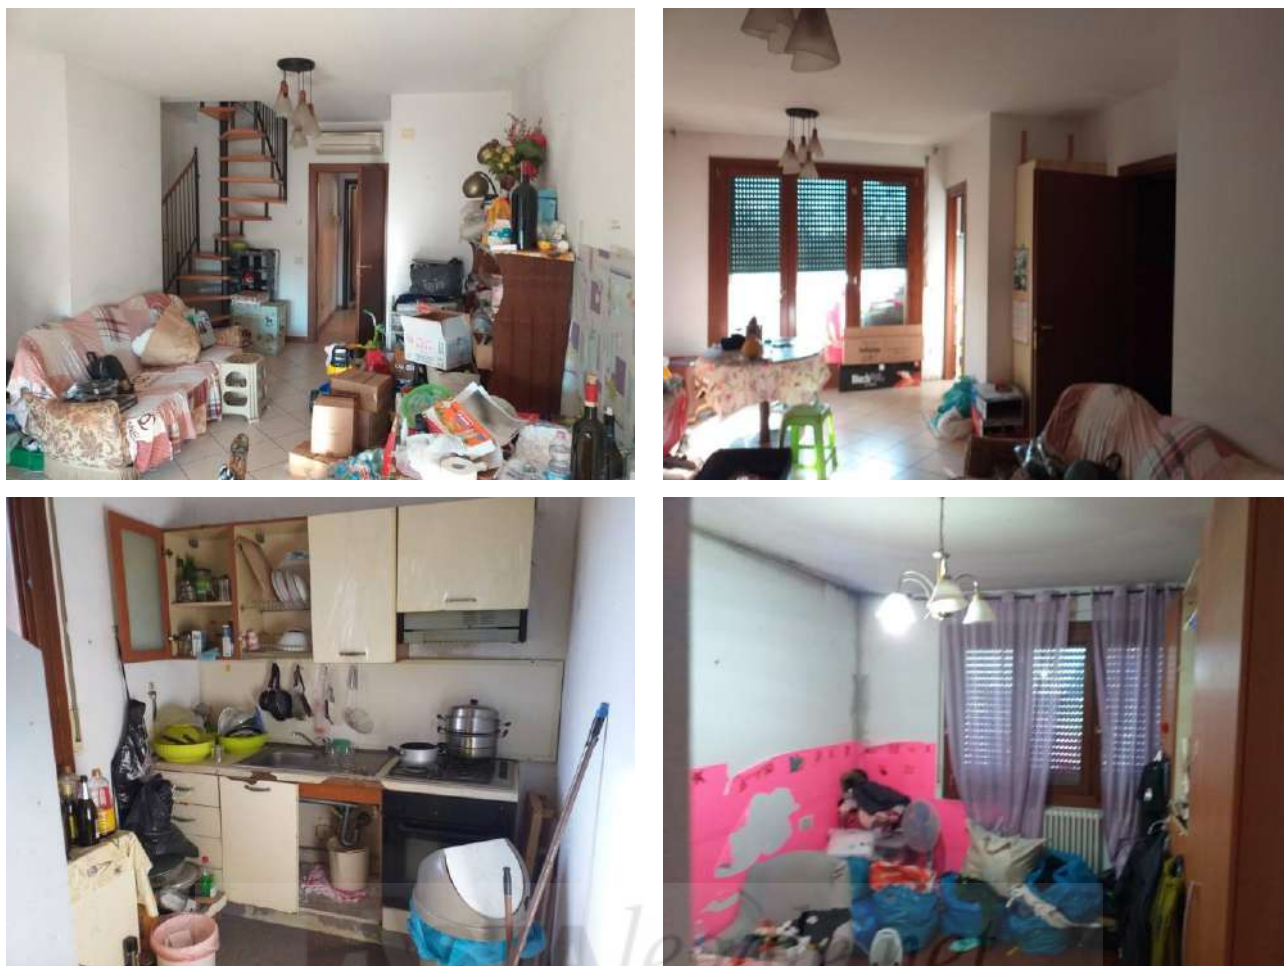
Figura 5. Foto interne appartamento.  
(vedasi in allegato relazione fotografica dettagliata)

La pavimentazione è di due tipologie, piastrelle in ceramica di tonalità chiara nella zona giorno e nel bagno mentre le camere ed il disimpegno della zona notte, sono pavimentati con listelli in legno a tinta scura. Il bagno è rivestito sino ad un'altezza di circa 2,40 ml, in piastrelle di ceramica a tinta chiara.

Le pareti interne sono in laterizio intonacato a fino e tinteggiato con colori all'acqua.

Il riscaldamento è autonomo con caldaia pensile in centrale termica e termosifoni tubolari posti sottofinestra.

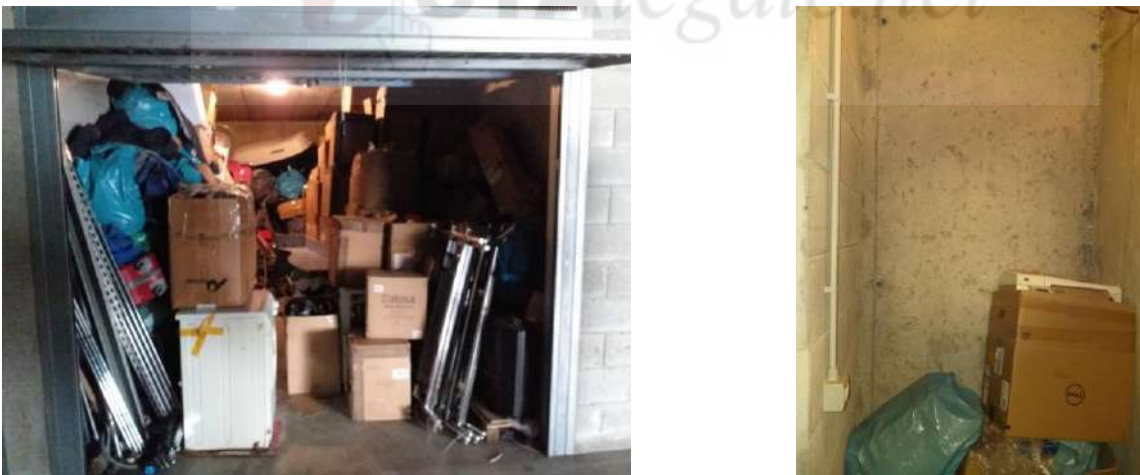
**Figura 7. Foto autorimessa e cantina.**  
(vedasi in allegato relazione fotografica dettagliata)

L'autorimessa si trova all'incrocio dello spazio di manovra ed è accessibile, oltre che dalla rampa carraia esterna anche dal vano scala condominiale e si presenta come un vano di forma rettangolare sebbene di buona metratura, le dimensioni sono sufficienti ad ospitare una sola vettura, dotato di punto luce.

La pavimentazione è in cemento liscio e le pareti in parte in calcestruzzo ed in parte in blocchi di cemento, il tutto lasciato a vista.
