TRIBUNALE DI VICENZA
SEZIONE ESECUZIONI IMMOBILIARI

PROCEDURA N. 413/2023 RGE

ELABORATO PERITALE

Identificazione beni: Beni in Roana (VI), Via Ca Balla, 11

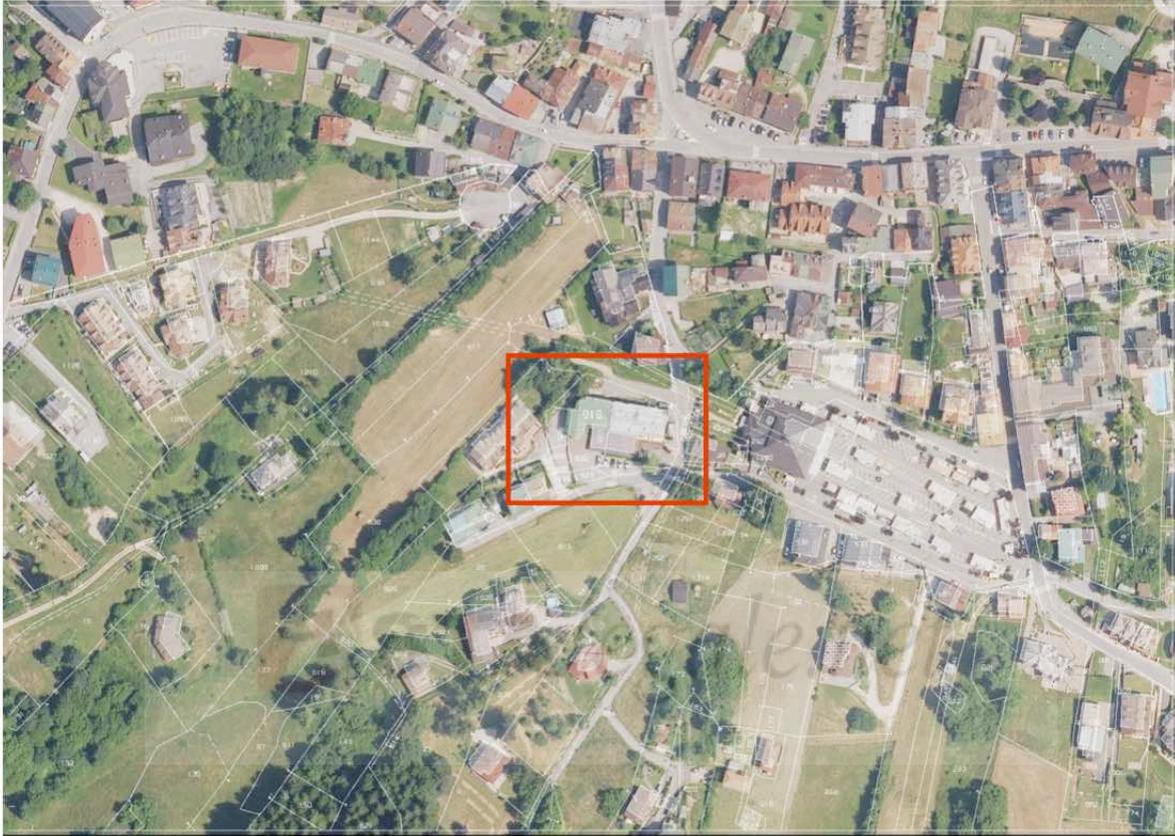
Figura 1. Sovrapposizione ortofoto con mappa catastale.

Il sottoscritto ha eseguito la sovrapposizione tra la mappa catastale e la foto satellitare; premesso che trattasi di una sovrapposizione non del tutto corretta in quanto le “due fonti” sono diverse (la mappa catastale deriva da una precisa misurazione strumentale della terra mentre l'altra è una foto satellitare), dalla sovrapposizione si evince che la sagoma dell'intero fabbricato corrisponde con un buon grado di approssimazione all'ortofoto (vedasi allegato n. 4 alla presente).

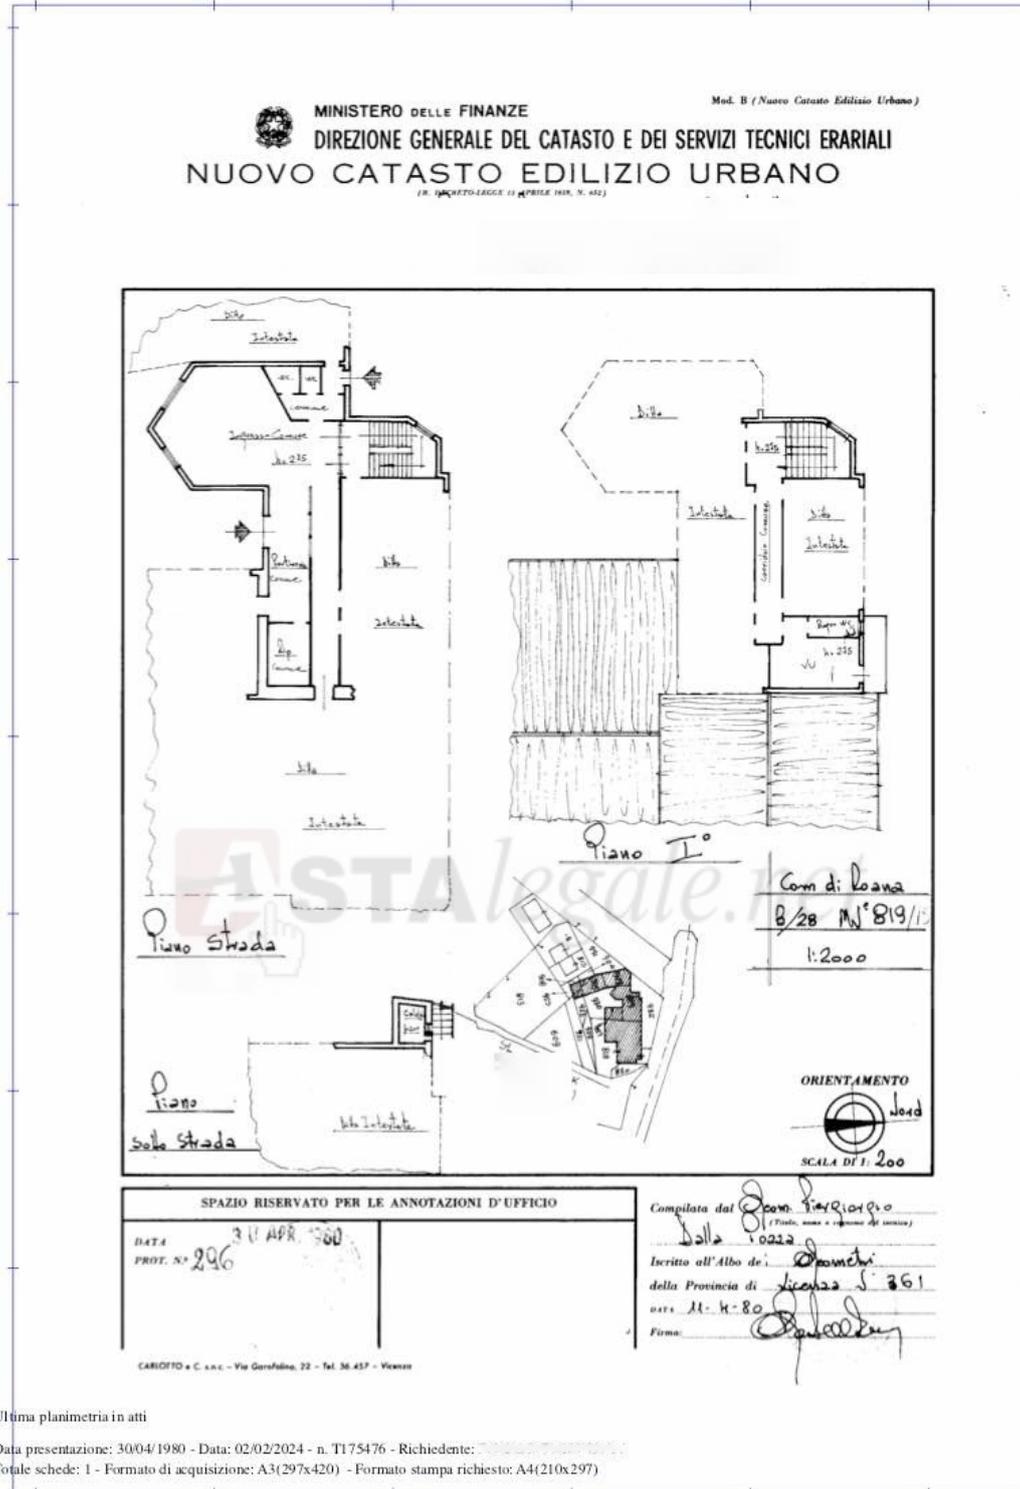
Figura 5. Planimetria catastali dei beni.

Ultima planimetria in atti

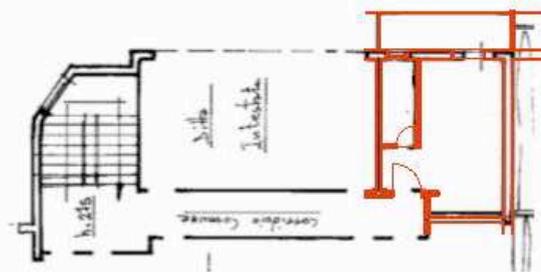
Figura 8. Sovrapposizione tra lo stato reale dei luoghi e la planimetria catastale

SOVRAPPOSIZIONE TRA STATO ATTUALE E PLANIMETRIE CATASTALI

PIANTA PIANO PRIMO
Scala 1:200

In riferimento alla situazione catastale l'Esperto ha eseguito rilievo dell'appartamento e lo ha sovrapposto alla planimetria catastale approvata e presente in banca dati (vedasi allegato n. 3 alla presente). Dalla sovrapposizione risultano delle lievi differenze interne/prospettiche e sulla sagoma, che non influiscono in modo sostanziale sulle consistenze catastali. Va precisato, per quanto concerne le differenze sulla sagoma, che potrebbe trattarsi anche di un errore grafico dovuto alla copia e/o alla scansione della planimetria in banca dati. Nel caso di vendita dei beni al di fuori della procedura esecutiva sarà necessario procedere alla regolarizzazione della planimetria che consta nella presentazione di pratica docfa di variazione catastale con corretta rappresentazione grafica dell'unità si prevede un costo complessivo di diritti, spese del tecnico incarico ed oneri accessori (IVA e Cassa Previdenziale) pari ad € 1.200,00.

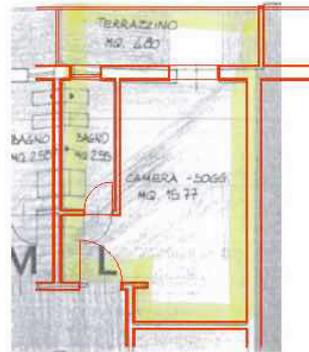
Figura 9. Comparazione stato attuale – stato rilevato.

PIANTA PIANO PRIMO
Scala 1:100
