TRIBUNALE DI VICENZA
SEZIONE ESECUZIONI IMMOBILIARI
PROCEDURA N. 66/2024 RGE
ELABORATO PERITALE

Lotto Unico

Identificazione beni: Beni in Pojana Maggiore (VI), Via Caldumare, 5 e 7

Esperto stimatore: Ing. Fabio Benetti - Via Marosticana, 293 Dueville (VI)

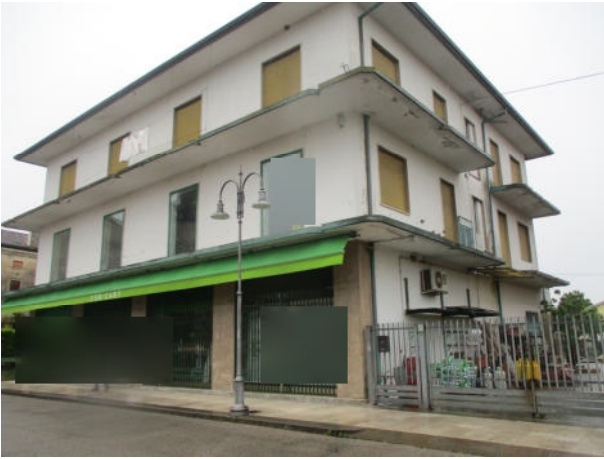
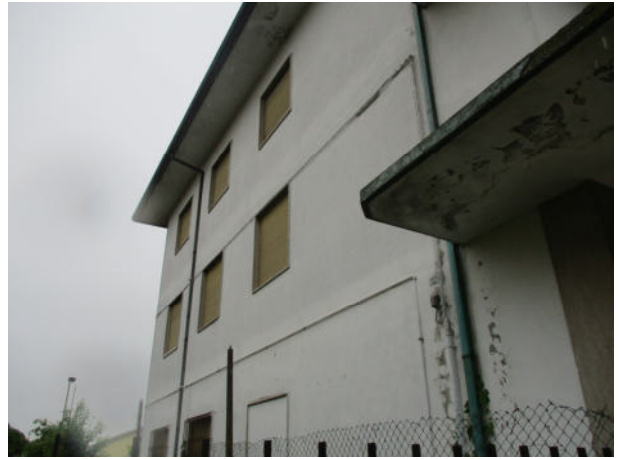
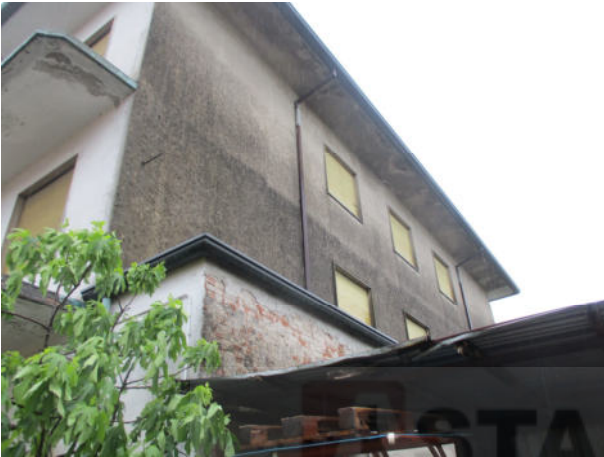
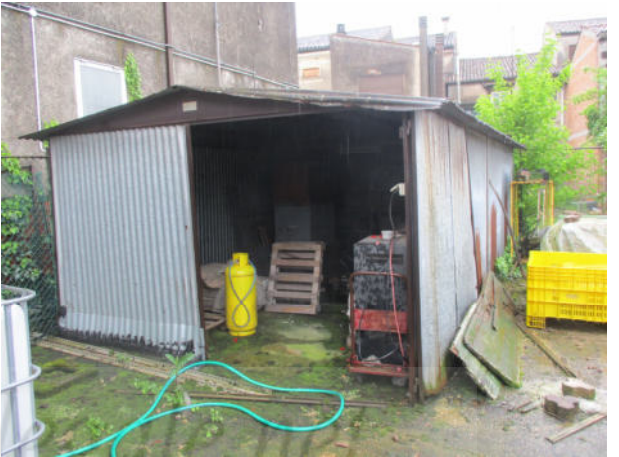
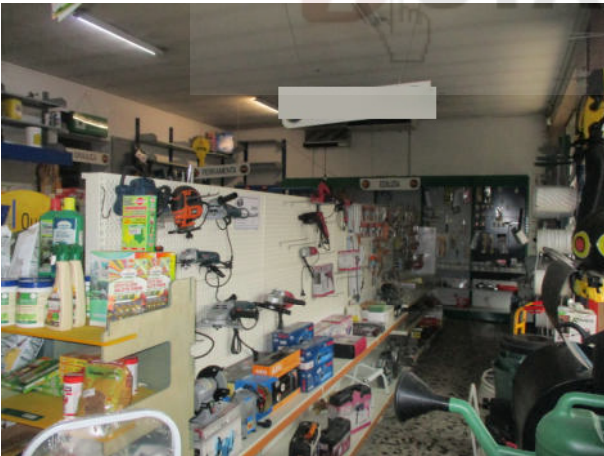
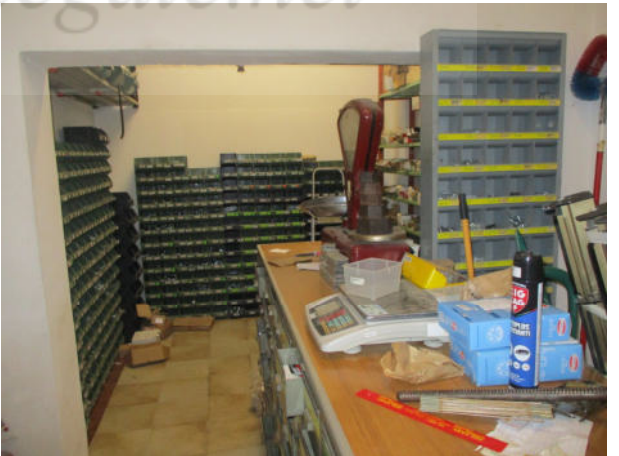
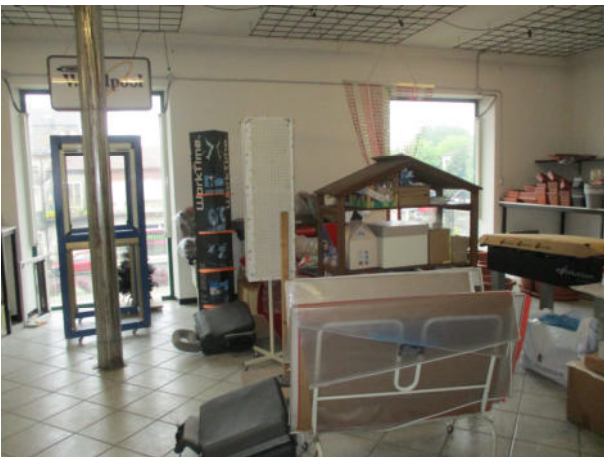
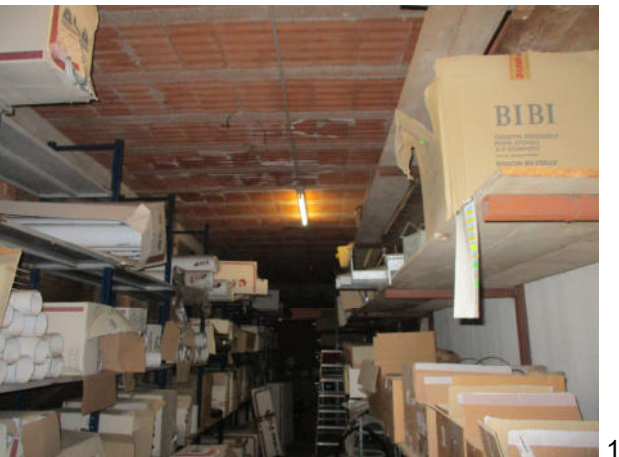
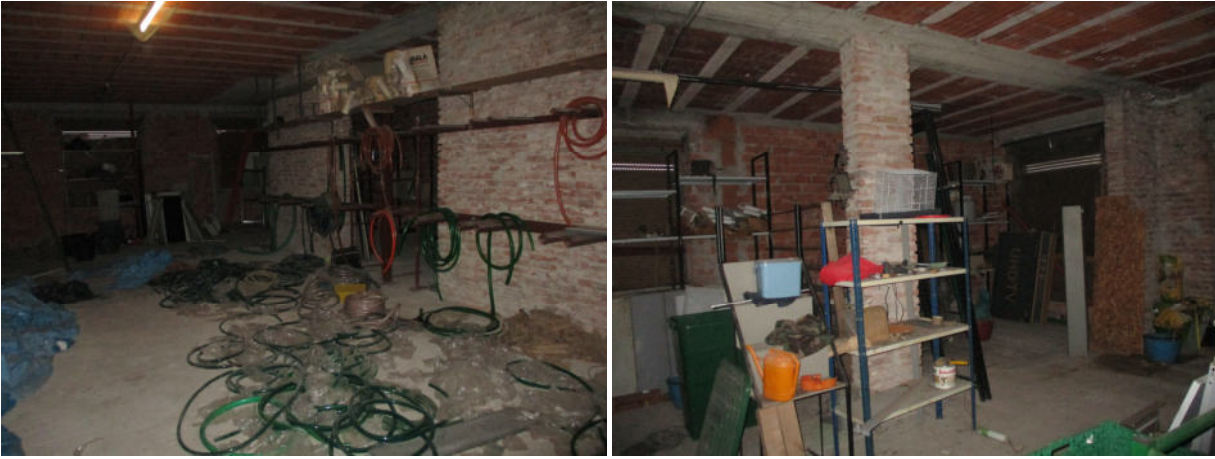
Figura 4. Foto immobili:

Il tetto necessita di manutenzione in quanto sono evidenti segni di infiltrazione e perdita dalle grondaie.

Su di essa è presente il garage sub. 2 (baracca in lamiera) di scarse caratteristiche (si veda foto allegate).

L'immobile è stato costruito nel 1968 poi ampliato e sopraelevato, in stato di manutenzione e conservazione appena sufficienti. Le finiture del piano terra sono dell'epoca della costruzione (serramenti, pavimenti, impianti...). Gli impianti elettrico e termico in particolare vanno rivisti. I piani primo (retro) e secondo sono come detto allo stato grezzo.

Solai: in laterocemento. Tetto a padiglione in laterizio, cornici e poggioni in calcestruzzo, condizioni: scarse.

Poggioni: in calcestruzzo, privi di pavimento e parapetto condizioni: scarse.
