TRIBUNALE DI VICENZA
SEZIONE ESECUZIONI IMMOBILIARI

PROCEDURA N. 6/2024 RGE

ELABORATO PERITALE

Identificazione beni: Beni in Vicenza (VI) - Via G. Scolari n. 7/H int. 1.

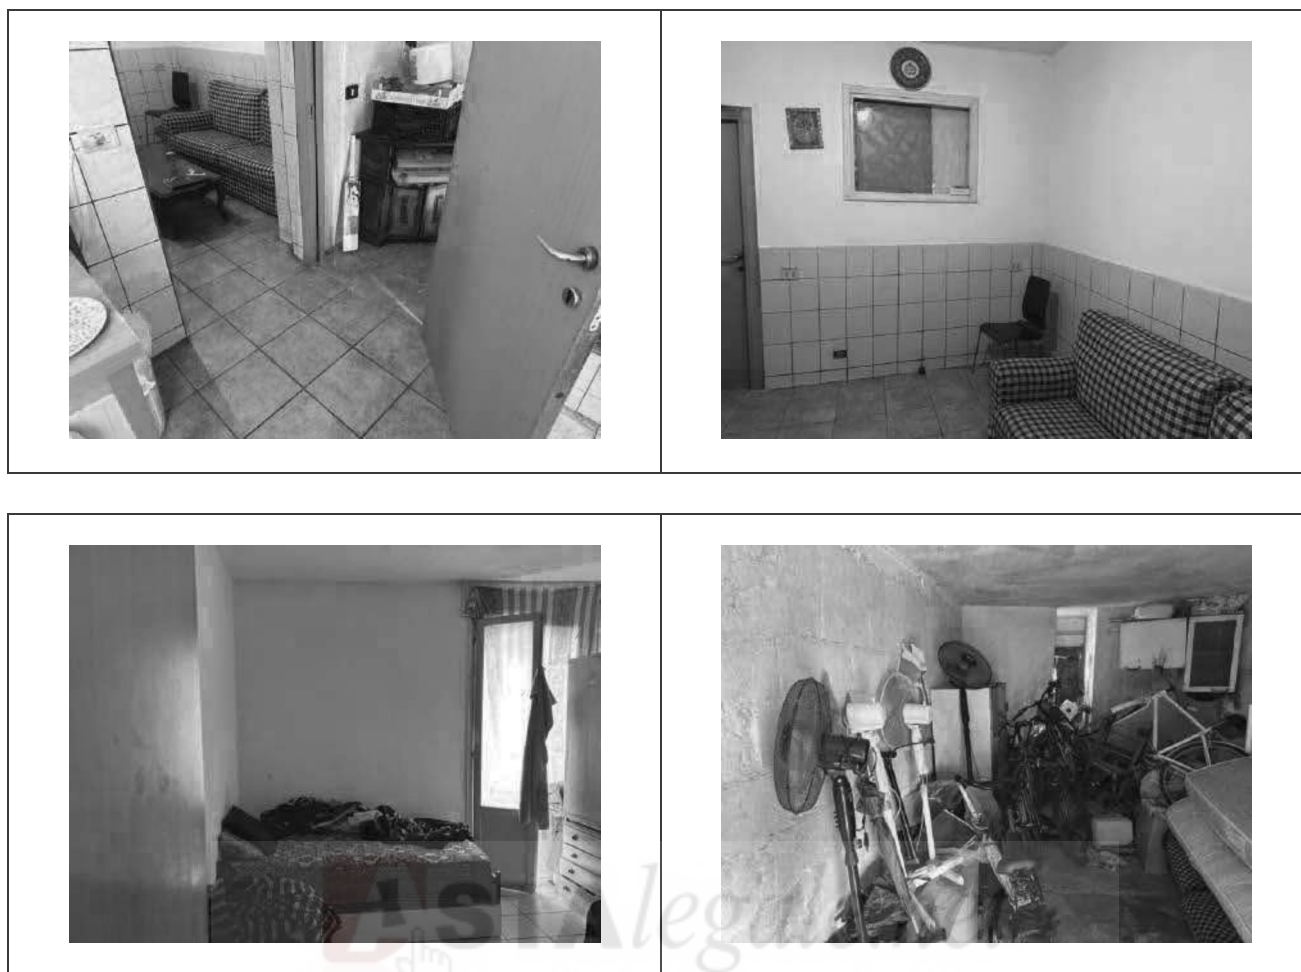
Figura 4. Foto immobili.

L'insieme appare in condizioni di manutenzione scarse e appena sufficienti per poter consentire l'utilizzo dei locali; vi sono marcati segni di usura compatibili con la vetustà dell'edificio e con una mancata manutenzione (ordinaria e straordinaria); diversi elementi (serramenti, bagno, pavimenti, ecc.) si presentano piuttosto trascurati e necessitano di essere sostituiti o rifatti. In più punti sul soffitto vi sono tracce di infiltrazioni d'acqua dal piano superiore (gli occupanti hanno dichiarato che al momento non vi sono problemi di infiltrazione).

Nel complesso le condizioni si possono considerare scarse. I locali presentano murature annerite ed ammuffite in vari punti per mancata manutenzione e per presenza di ponti termici e scarsa consistenza delle murature e degli infissi. Gli impianti (elettrico ed idrico) funzionano, ma non sono a norma. Strutture, infissi, pavimentazioni e finiture in genere appaiono in uno stato di conservazione mediocre. Non c'è impianto di riscaldamento; la caldaia serve solo per produrre acqua calda sanitaria. Il tutto necessita di essere adeguatamente manutenzionato e ristrutturato.

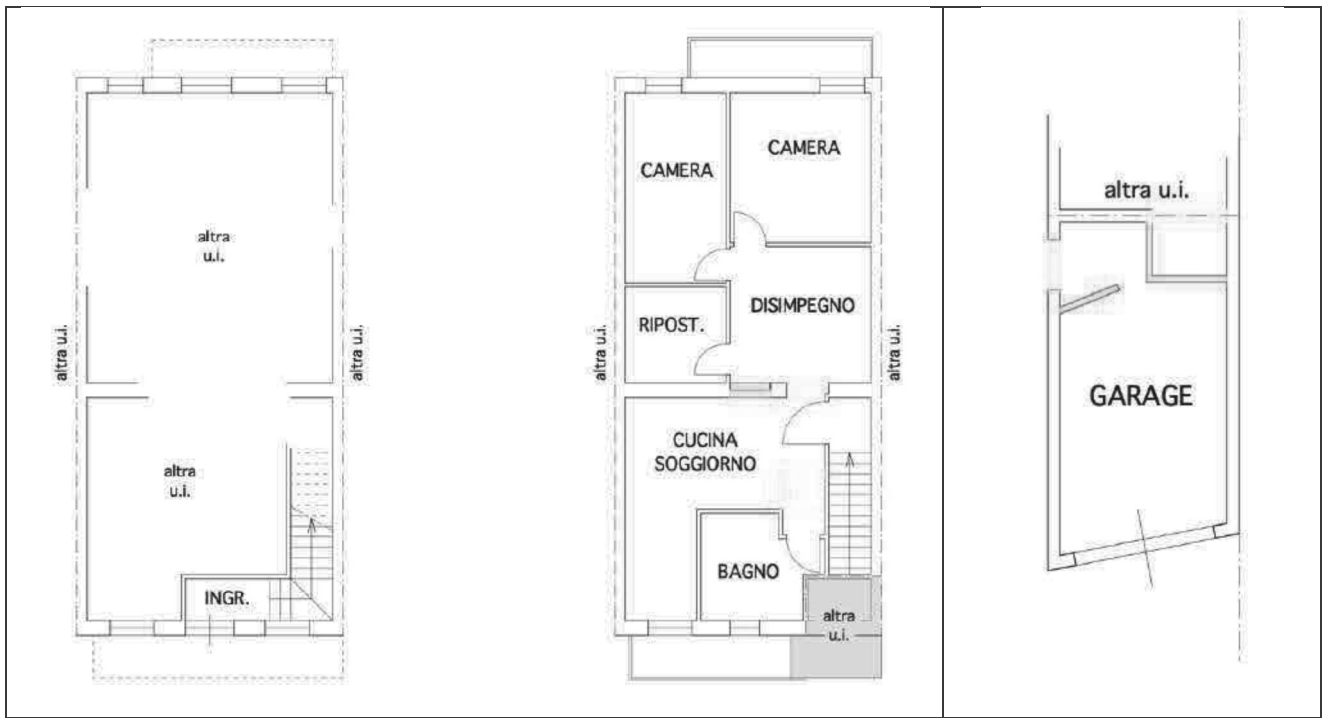
Figura 9. Comparazione stato approvato – stato rilevato (non in scala).

Le principali difformità riscontrate ed evidenziate nell'elaborato grafico a seguire, sono le seguenti:

- mancanza del locale antibagno;
- diversa posizione della porta di collegamento tra il soggiorno e il disimpegno zona notte;

Per il garage l'unico documento di riferimento è il condono edilizio ex L. 47/85 rilasciato in data 09/11/1988, a cui sono allegate come elaborato grafico le schede catastali che costituiscono quindi l'unica base di confronto; rispetto a queste si rilevano le seguenti difformità:

- presenza di una finestra sul lato sud;
- presenza di divisori interni e di partizioni (che di fatto precludono l'accesso a parte della superficie che si suppone inglobata nell'unità immobiliare attigua Sub 3 di proprietà di altra ditta);
- presenza di un lastrico solare sul tetto del garage.

Le difformità riscontrate possono essere sanate in parte mediante pratica di sanatoria (divisori interni, finestre, lastrico solare, ecc.) e in parte mediante conformazione all'ultimo progetto approvato (formazione antibagno).

Per tali operazioni (sanatoria e formazione antibagno) si stima un costo di circa 6.000,00 €.

Una volta approvata la sanatoria e realizzati i lavori di adeguamento, si dovrà procedere alla redazione di un nuovo accatastamento e quindi al conseguimento di nuova agibilità/abitabilità.
