TRIBUNALE DI VICENZA
SEZIONE ESECUZIONI IMMOBILIARI
PROCEDURA N. 142/2024 RGE
ELABORATO PERITALE

Lotto 1 di 1

Identificazione beni: Beni in Thiene (VI), Via Valsugana, 34 A

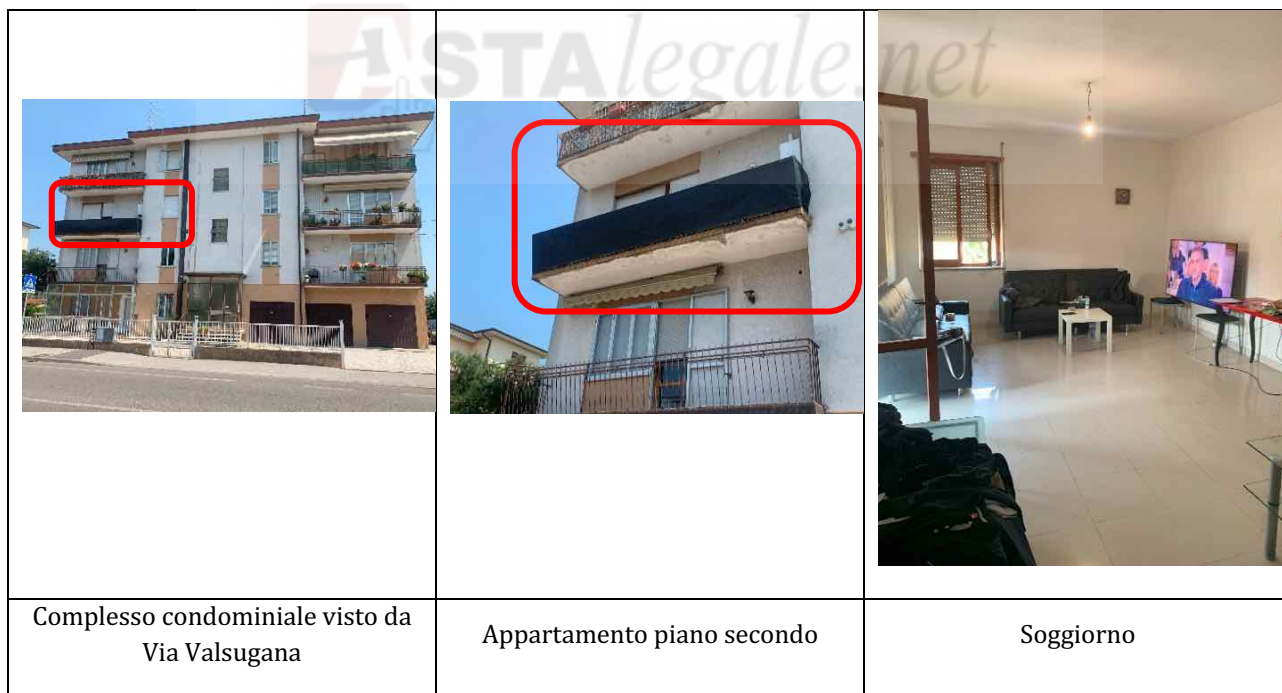
Figura 4. Foto immobili.

Il riscaldamento, al momento del sopralluogo, così come anche riferito in quella sede, non era funzionante, inoltre l'utenza gas non risulta essere attiva. Nel bagno è stato rimosso il termosifone.

<p>Cucina</p>	<p>Contatore gas in cucina</p>	<p>Camera 1</p>

<p>Camera 2</p>	<p>Tapparella soggiorno colpita da grandinata</p>	<p>Garage piano terra</p>

<p>Garage piano terra</p>	<p>Corte comune condominiale</p>	<p>Corte comune condominiale</p>
