TRIBUNALE DI VICENZA
SEZIONE ESECUZIONI IMMOBILIARI

PROCEDURA N. 36/2024 RGE

ELABORATO PERITALE

Identificazione beni: Beni in Montecchio Maggiore (VI), galleria Battaglione Valdagno,
6 int. 8

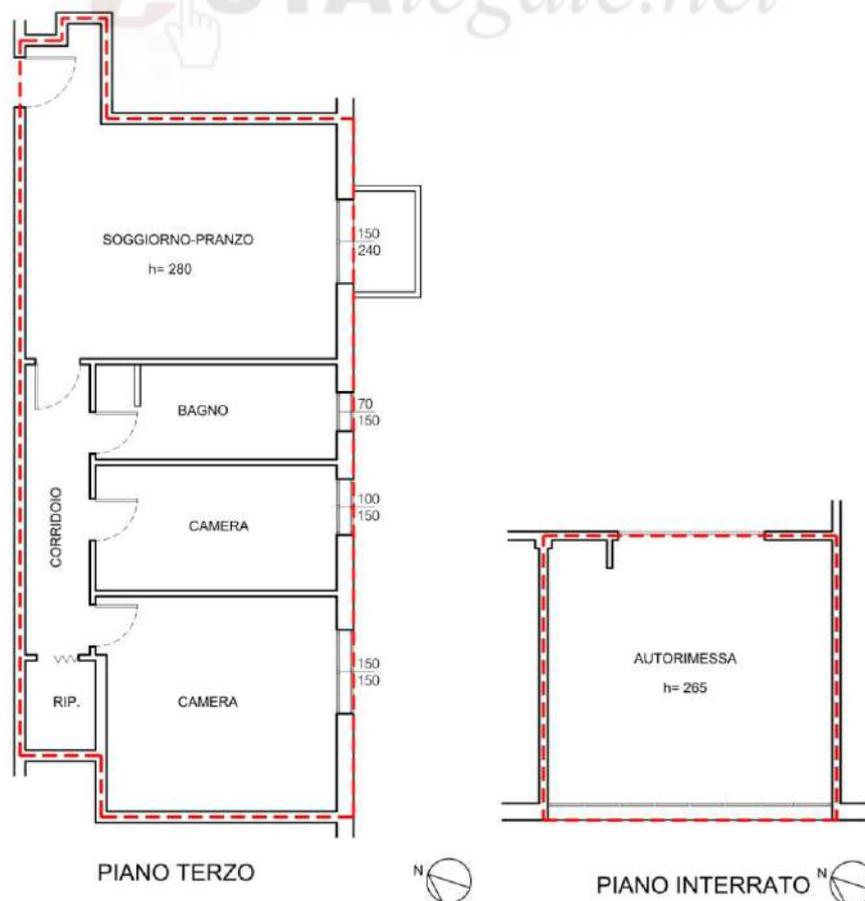
Figura 3. Planimetria immobili.

L'appartamento è composto di piccola zona ingresso che si apre sulla zona giorno con angolo cottura e terrazza esposta a sud, corridoio distributivo alla zona notte composta da due camere da letto, un bagno ed un piccolo locale ripostiglio.

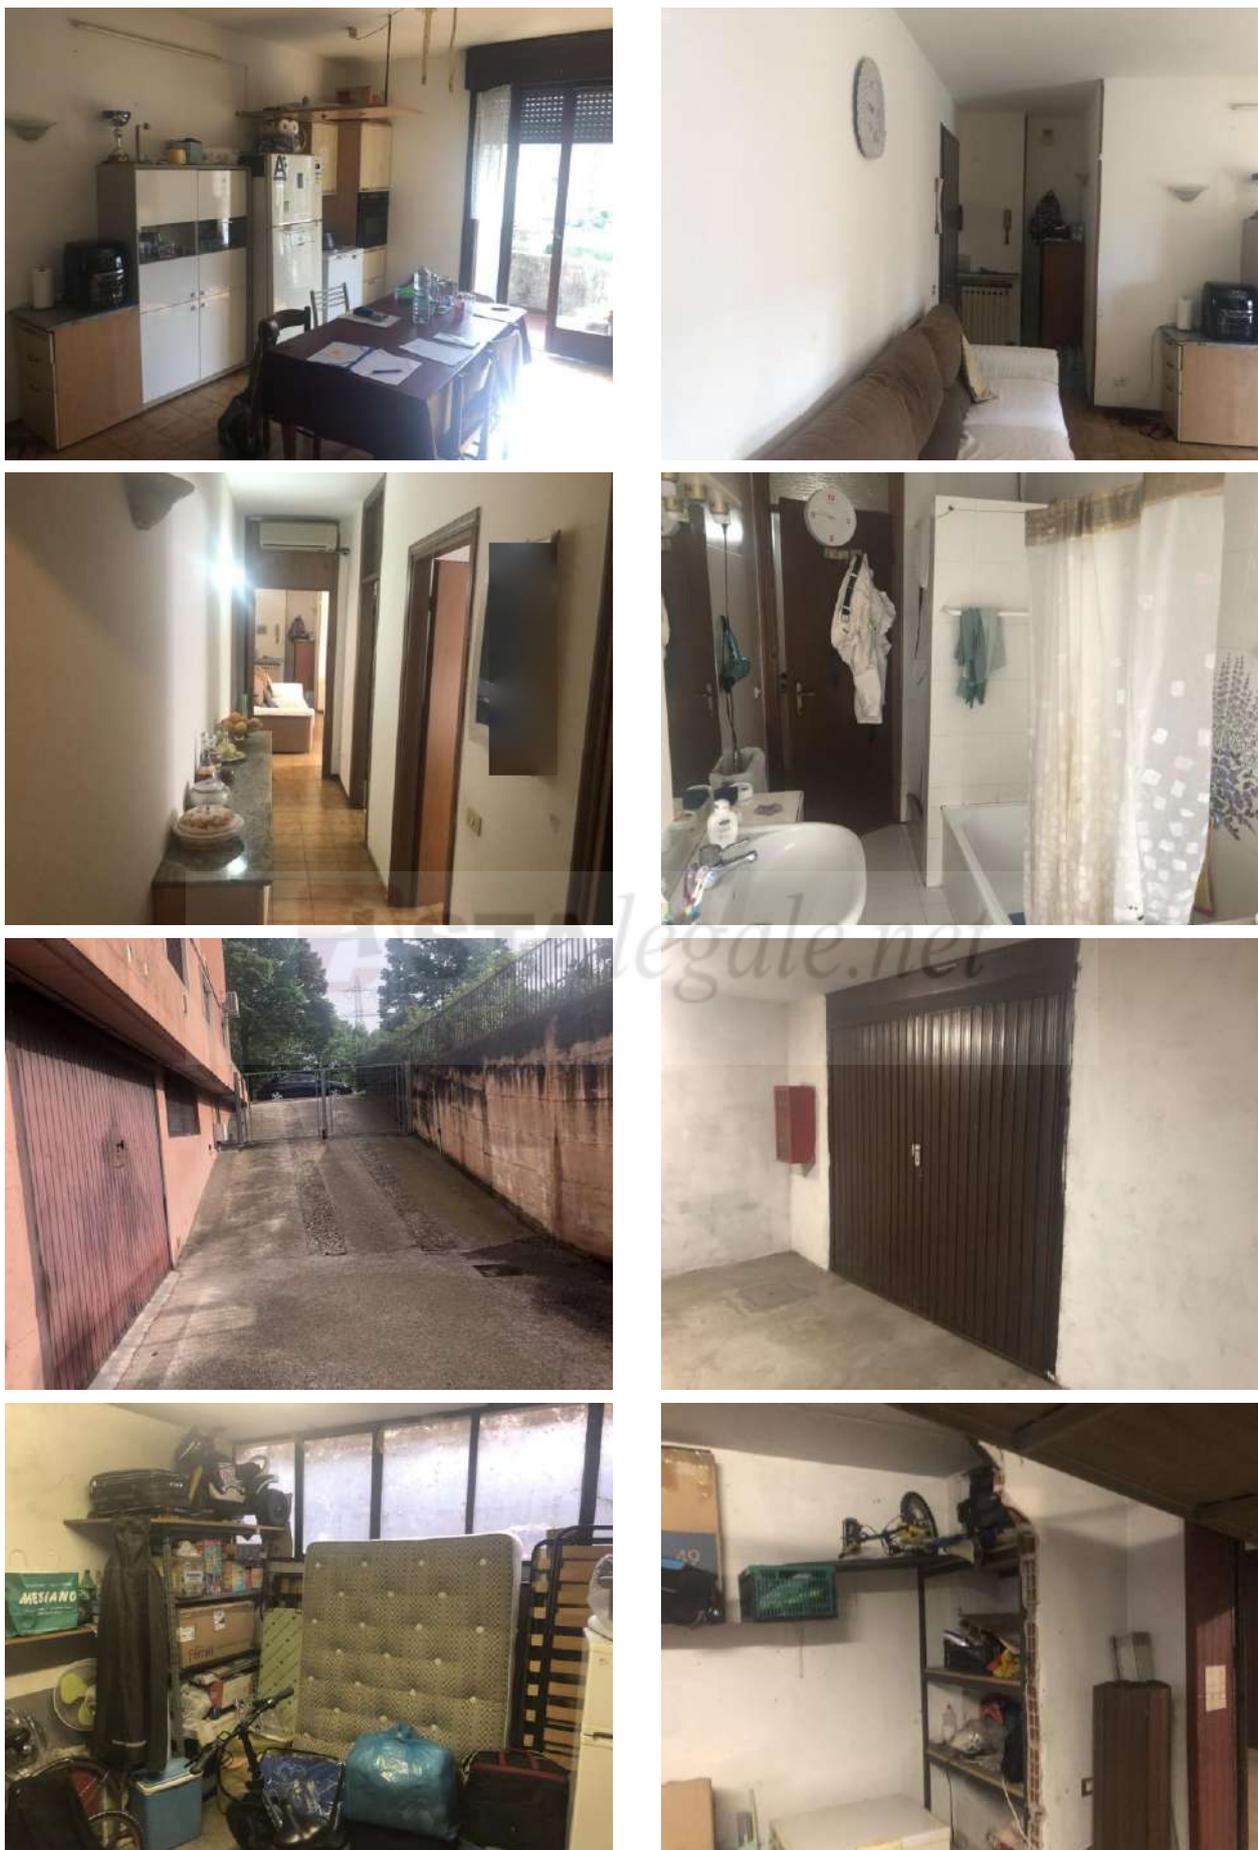
Figura 4. Foto immobili.

La pavimentazione dell'unità immobiliare è in piastrelle di ceramica di color marrone chiaro su tutti gli ambienti ad eccezione del bagno, pavimentato e rivestito sino ad una altezza di 2,40 m. con piastrelle di colore bianco; lo stato di conservazione è sufficiente.

Originariamente dall'autorimessa si accedeva ad un locale cantina che si sviluppava alla sua destra e per tutta la profondità del vano, attualmente è stato demolito il tramezzo divisorio e i due locali originari si presentano come un unico vano di dimensioni sufficienti ad ospitare una autovettura di media cilindrata con finestra a nastro su tutta la parete perimetrale esterna. Dotata di punto luce a soffitto con pareti intonacate al rustico e pavimentazione in cemento liscio.

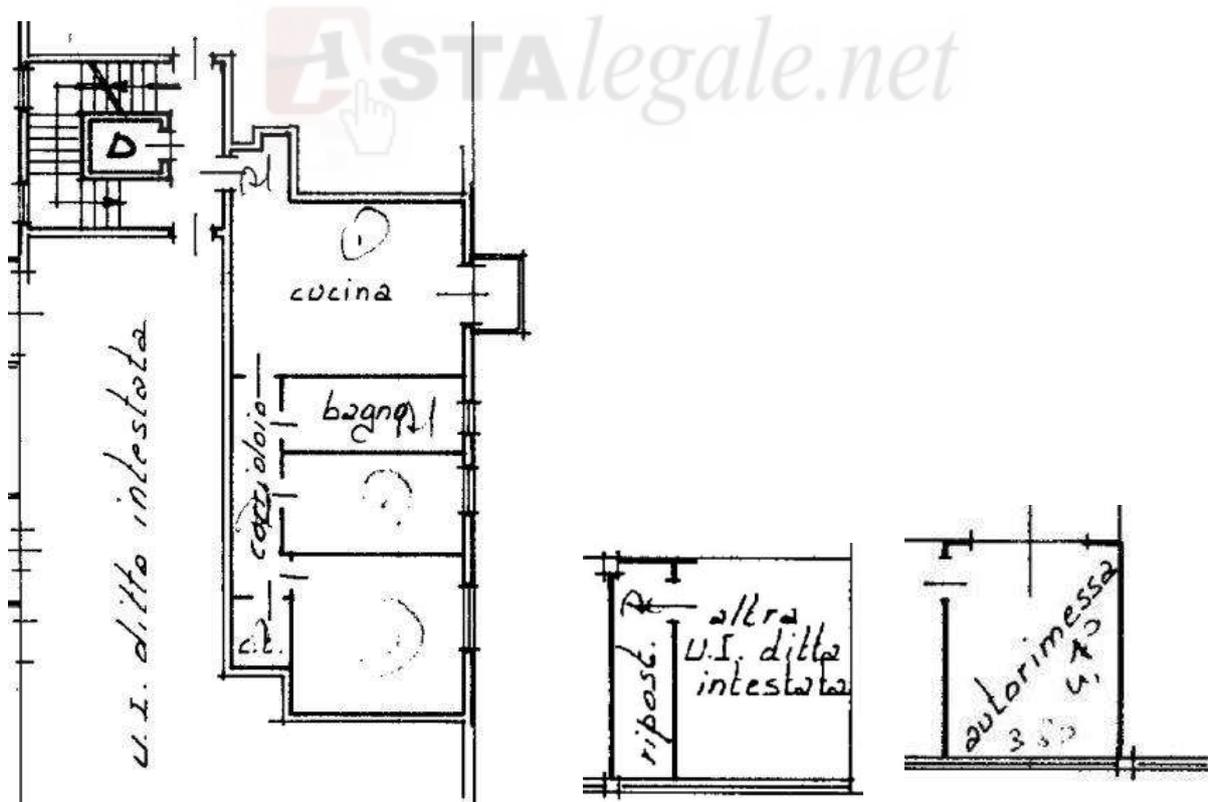
Figura 5. Planimetria catastali dei beni.

Dalle verifiche effettuate tra le planimetrie dell'immobile depositate presso l'Agenzia del Territorio e lo stato dei luoghi, si sono riscontrate delle difformità sia sull'unità residenziale al piano terzo che sui locali accessori al piano interrato; in particolare:

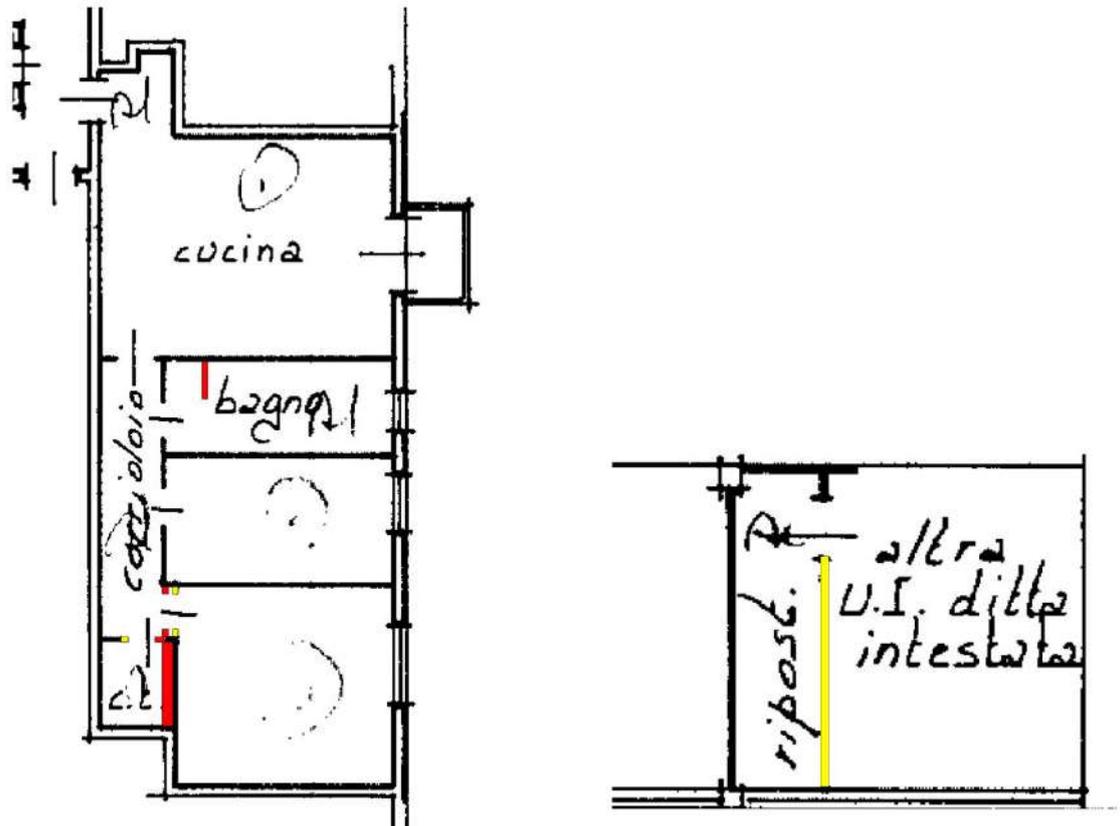
Figura 8. Sovrapposizione tra lo stato reale dei luoghi e la planimetria catastale

- diverso posizionamento della porta di accesso alla camera matrimoniale e spostamento della porta di accesso al ripostiglio;
- diverso spessore del muro tra camera e ripostiglio;
- costrizione di muro divisorio (sino a h 2,00 m) per posizionamento piatto doccia;
- demolizione quasi totale del tramezzo divisorio tra cantina ed autorimessa.

Le difformità riscontrate possono essere sanate previa presentazione di una pratica in sanatoria, nello specifico una CILA per opere tardive con pagamento di sanzione amministrativa pari a € 1.000,00, e susseguentemente, a conclusione dei lavori procedere ad una variazione catastale per la regolarizzazione della planimetria .

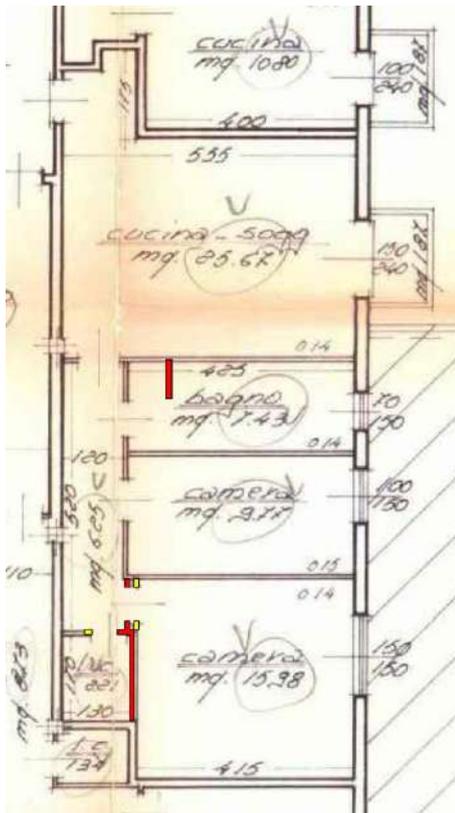
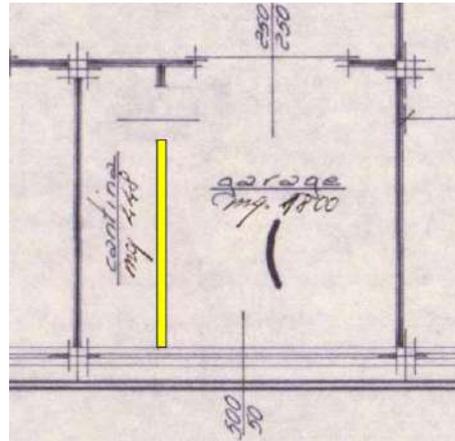
Figura 9. Comparazione stato attuale – stato rilevato.

Visionata la documentazione tecnica relativa alla realizzazione dell'edificio in cui si inserisce il bene oggetto di pignoramento; dall'analisi tra lo stato concessionato e quanto rilevato in loco in sede di sopralluogo, sono emerse delle difformità interne, in particolare:

- Leggere modifiche interne nell'appartamento con lievi spostamenti di due porte interne;
- Demolizione parziale del muro divisorio tra cantina ed autorimessa al piano interrato.

N.B. vi è eventualmente la possibilità di incorporare dalla pratica la demolizione del muro divisorio al piano interrato e procedere ad un suo ripristino.
