TRIBUNALE DI VICENZA
SEZIONE ESECUZIONI IMMOBILIARI

PROCEDURA N. 184/2023 RGE

ELABORATO PERITALE

Tipologia bene pignorato: appartamento in condominio con autorimessa

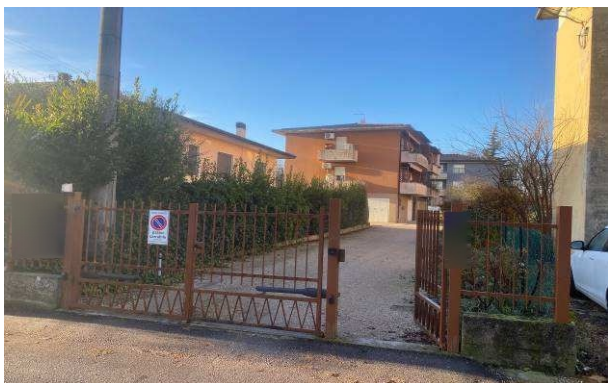
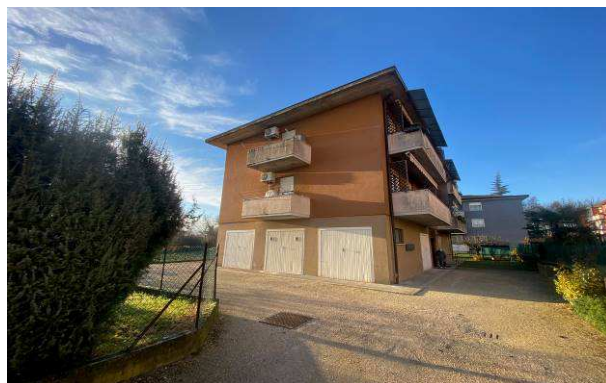
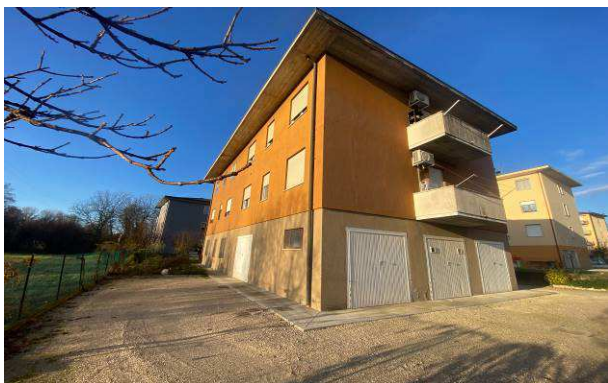
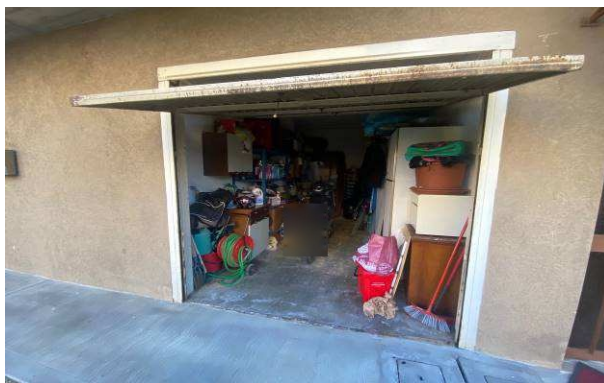
In generale le condizioni statiche dell'immobile risultano normali e quelle di manutenzione risultano più che sufficienti.

Foto immobili.

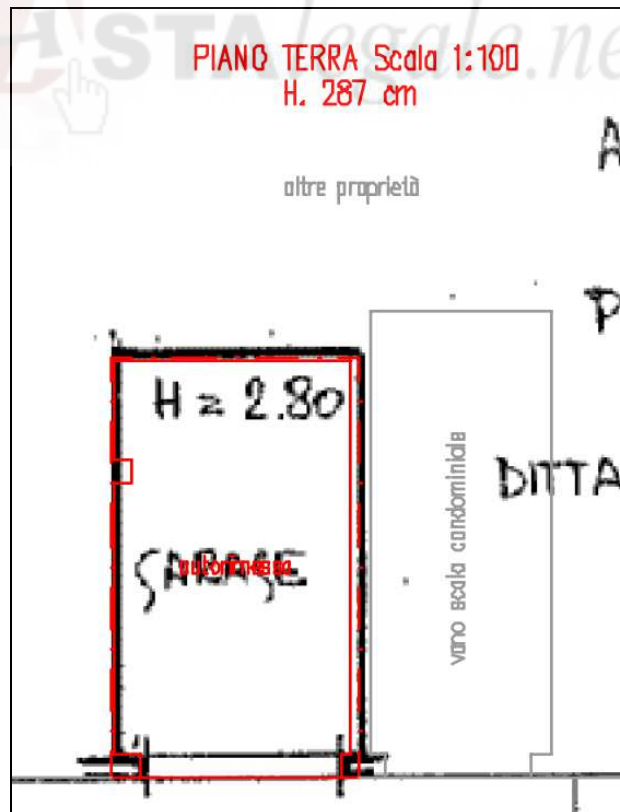
Sovrapposizione tra lo stato reale dei luoghi e la planimetria catastale

AUTORIMESSA:

- Presenza di un pilastro;
- Lievi scostamenti delle murature e dell'altezza utile interna.

Per eliminare le difformità riscontrate sarà da redigere n. 1 pratica Docfa con rilievo, redazione nuove schede catastali, pagare diritti catastali, spese, onorari e Cassa Previdenziale al professionista.

Costo per regolarizzazione circa € 1.200,00= oltre IVA se dovuta.
