TRIBUNALE DI VICENZA

PROCEDURA N. 77/2021 RGE cui è riunita la N. 384/2022 RGE

ELABORATO PERITALE

Lotto 2 di 2

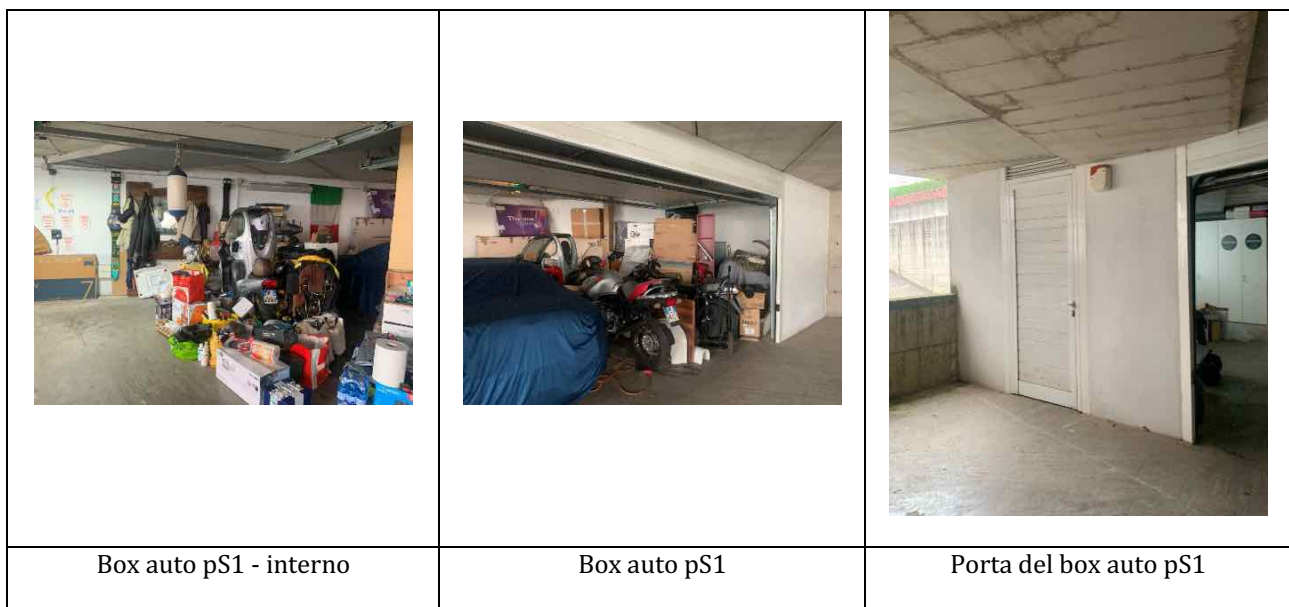
Figura 4. Foto immobili.

Lo stato di conservazione risulta essere sufficiente.

<p>Complesso condominiale visto da Via Aldo e Mario Saugo</p>	<p>Rampa di accesso carraio al piano primo interrato (pS1)</p>	<p>Scala di accesso pedonale pS1</p>
<p>Box auto chiuso pS1</p>	<p>Box auto pS1 - interno</p>	<p>Box auto pS1 - interno</p>
