TRIBUNALE di VICENZA

Esecuzioni Immobiliari R.G. n. 348/2023

(Lotto **2** di 3)

RAPPORTO DI VALUTAZIONE

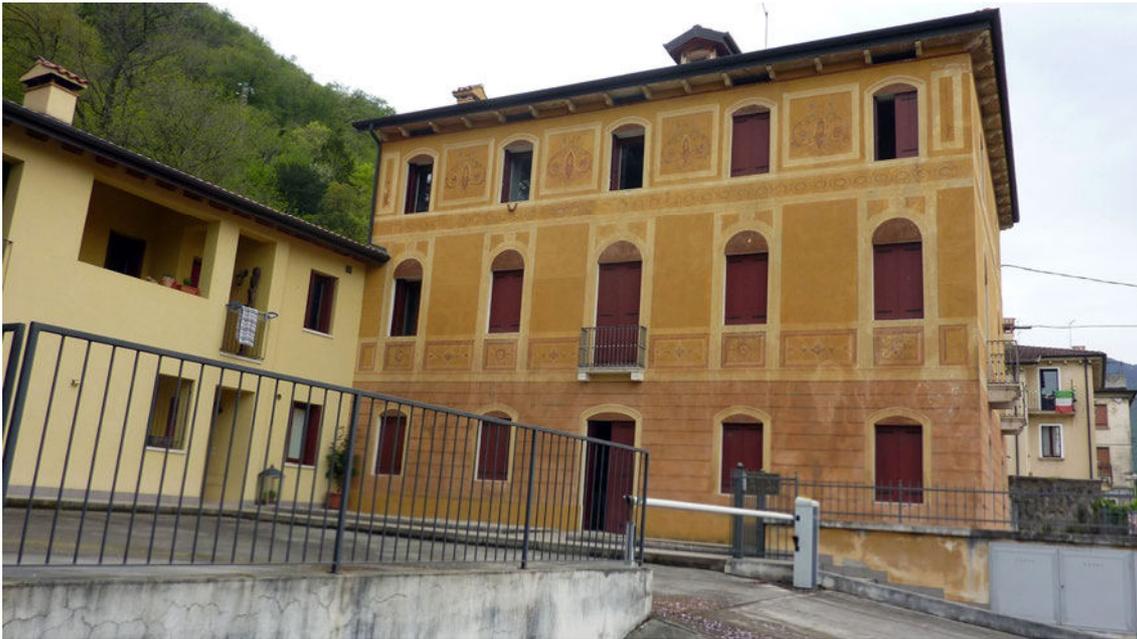
Vista intero edificio fronte sud-est

L'intero fabbricato è composto da due corpi entrambi organizzati per un uso residenziale, il corpo su cui insistono le unità oggetto di perizia è composto da 4 livelli fuori terra considerando i soppalchi dei sottotetti, il secondo corpo è composto da due livelli fuori terra ed un livello interrato. La porzione di edificio d'interesse costituisce un fabbricato di vecchia costruzione presumibilmente riconducibile alla fine del secolo 1800 giacché compare nelle mappe d'impianto, lo stesso è stato oggetto di intervento di recente ristrutturazione che ne ha conservato l'aspetto tipologico e rinnovato alcune parti strutturali principalmente i solai e la copertura. Nel corso del rilievo si è potuto accertare che la struttura muraria è composta da muratura mista in sasso e laterizio legata con malta di calce, internamente è stato realizzato un rivestimento isolante in polistirene a spessori variabili. I solai sono di nuova costituzione e sono costituiti da struttura in laterocemento per il primo impalcato mentre il secondo e i soppalchi sono realizzati con struttura in legno con soprastante assito e sovrappacchetto di pavimentazione. Anche la copertura è realizzata in struttura lignea con soprastante tavolato, e pacchetto isolante. Tutti i paramenti esterni risultano intonacati e tinteggiati, il fronte e il fianco strada sono inoltre impreziositi con ornamenti pittorici presumibilmente volti a riproporre l'immagine originaria dell'edificio. Sul prospetto nord, in prossimità della cornice di copertura si nota un locale deterioramento della tinteggiatura, non è stato possibile approssimarsi al punto per verificarne le cause, tuttavia non si sono ravvisate evidenze di infiltrazioni pur essendo state, quelle dei sopralluoghi, giornate piovose. L'accesso al vano scala comune dall'esterno avviene da scoperto comune dal quale si accede ad un androne che poi invita ad una scala comune che conduce alle unità abitative poste al piano primo e al piano secondo.

La copertura dell'edificio è realizzata nella tipologia a padiglione con struttura portante in legno con soprastante pacchetto isolante ed impermeabilizzante, il manto di copertura non è direttamente accertabile ma da quanto desumibile dalle foto risulta realizzato in tegole di laterizio e sembrerebbe in buono stato.

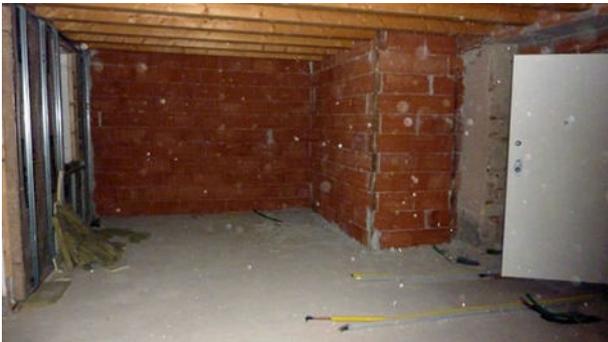
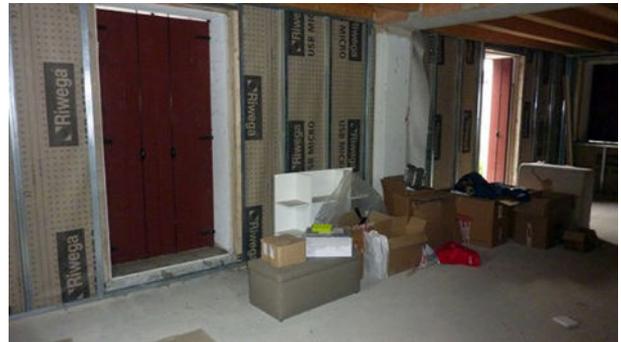
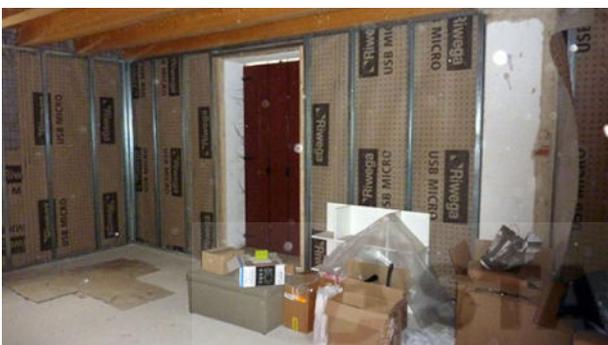
L'unità abitativa si sviluppa su piano unico (primo), con accesso da vano scala comune e consiste in una superficie esterna lorda (SEL) complessiva di **mq 95,48** (comprese superfici accessorie ragg.te).

L'altezza interna grezza misurata è pari a ml. 2.63 sottotrave e ml. 2.83 sotto-tavolato mentre l'altezza utile di progetto è pari a ml 2.70 riferita però all'intradosso di un solaio in laterocemento (SCIA 2018), mentre nella realtà l'impalcato risulta realizzato in legno. L'appartamento risulta allo stato grezzo, ultimato nelle finiture esterne compresa la presenza degli oscuranti (balconi alla vicentina) e portoncino di accesso. Internamente risulta privo di ogni dotazione impiantistica, eccetto canalizzazioni di scarico anche a servizio di altre unità immobiliari, nonché privo di partizioni interne, serramenti, isolamenti a terra, massetti, pavimentazioni, porte interne, tinteggiature.

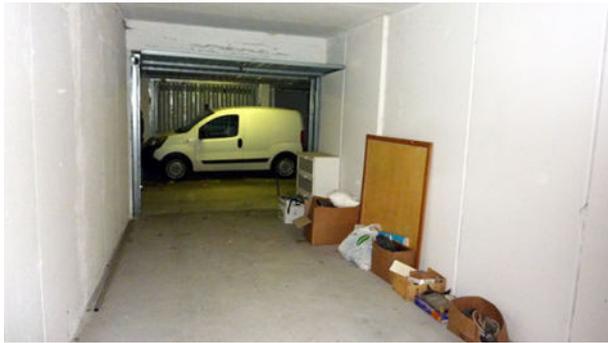
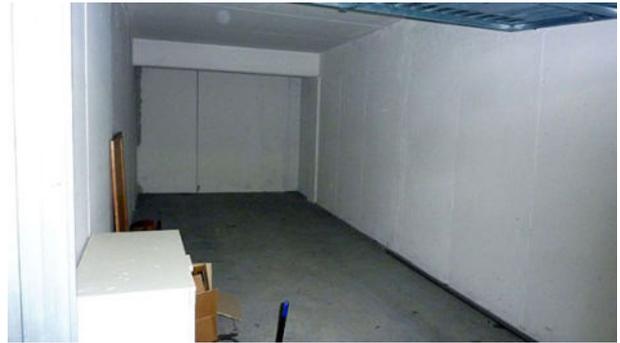
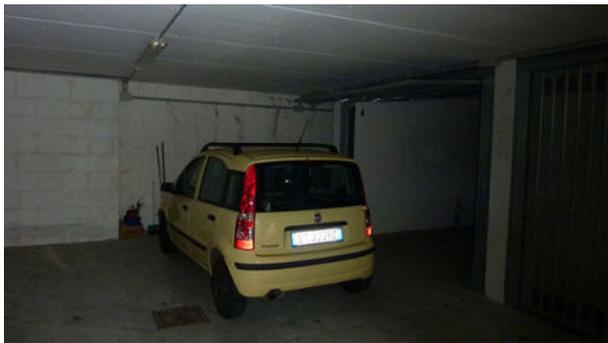
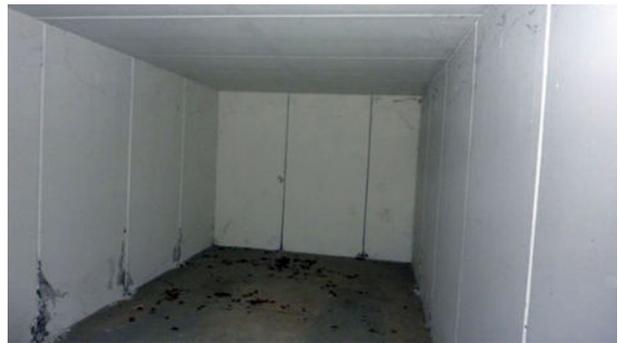
Il lotto 2 è inoltre composto da una coppia di autorimesse poste una fronte all'altra delle dimensioni di mq. lordi 31.35 e 20.93 per complessivi **mq. 52.28**.

Le autorimesse sono poste al piano interrato, con accesso pedonale e carraio tramite rampa esterna o tramite scala comune posta sul sub. 6. Ogni una delle due autorimesse è dotata di portone basculante metallico, le stesse risultano ultimate complete di tinteggiatura ed intonacatura ove previsto. L'impianto elettrico non è ultimato, mancano infatti i necessari collegamenti ai differenziali in abbinamento alle unità abitative a cui i garages saranno associati. La pavimentazione è in cemento liscio al quarzo. Non si sono ravvisati fenomeni che marcassero la presenza di infiltrazioni o altri vizi costruttivi.

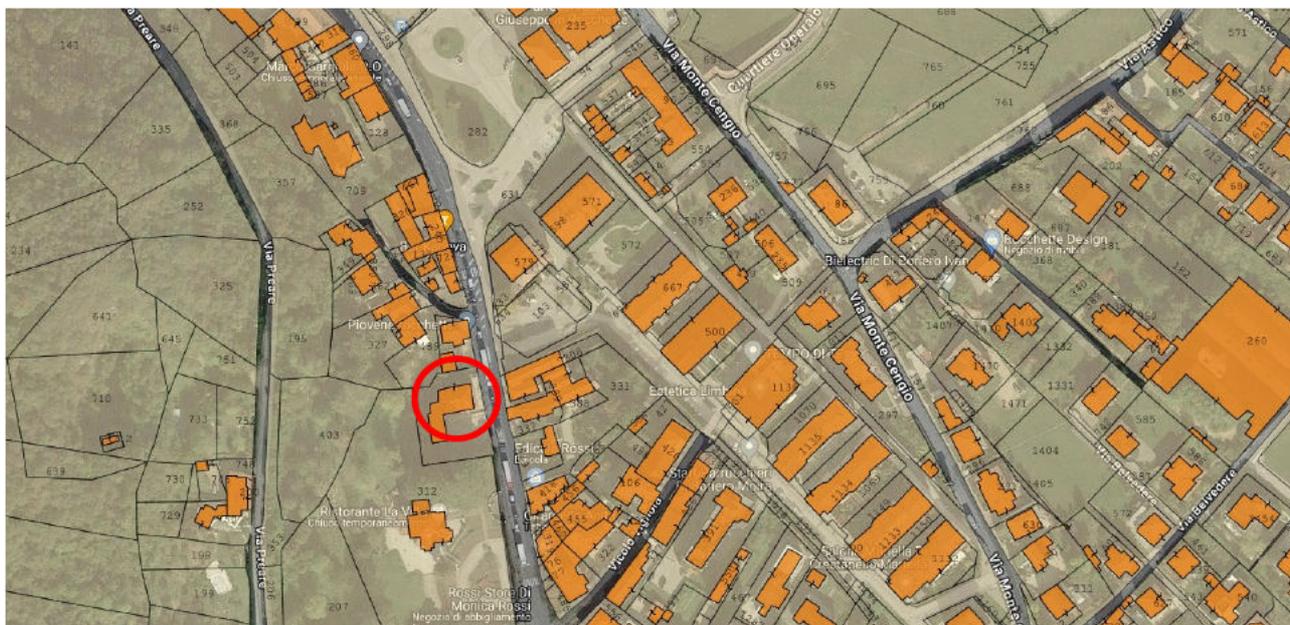
Sovrapposizione fra mappa catastale ed ortofoto

Dalla sovrapposizione fra la mappa catastale che individua le sagome degli edifici e le ortofoto dell'edificio dove sono ubicati i beni della ditta eseguita, si riscontra la sostanziale corrispondenza tra lo stato dei luoghi e quanto rappresentato nella documentazione catastale. Si precisa tuttavia che le lievi imprecisioni visibili nella sovrapposizione, derivano dalle deformazioni insite nella generazione delle ortofoto che utilizza parametri cartografici diversi da quelli della mappa catastale.
