TRIBUNALE DI VICENZA
SEZIONE ESECUZIONI IMMOBILIARI
PROCEDURA N. 209/2024 RGE
ELABORATO PERITALE -

LOTTO UNO

Appartamento posto al piano 1 e autorimessa posto al piano S1 di un fabbricato condominiale.

Ubicato in Comune di Marano Vicentino in via Santa Maria n. 24/C

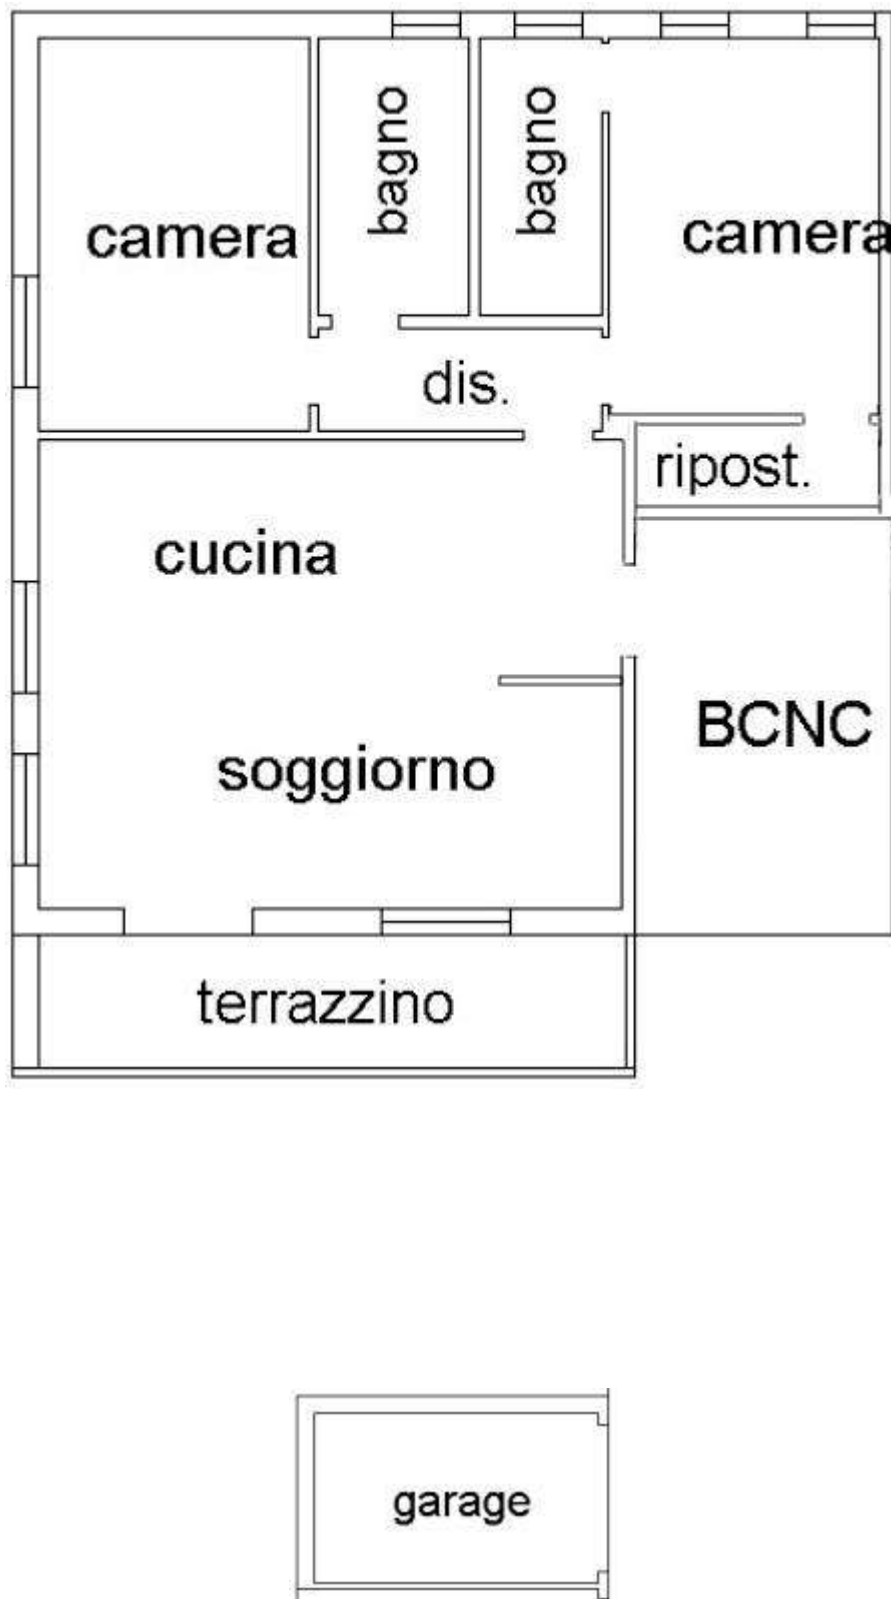
Figura 3. Planimetria immobili.

L'appartamento è composto da un vano di ingresso aperto sul soggiorno/pranzo con area cottura, un disimpegno dà accesso ad un bagno e a due camere, una con accesso diretto ad un secondo bagno e ad un ripostiglio. Il soggiorno si affaccia su di una terrazza.

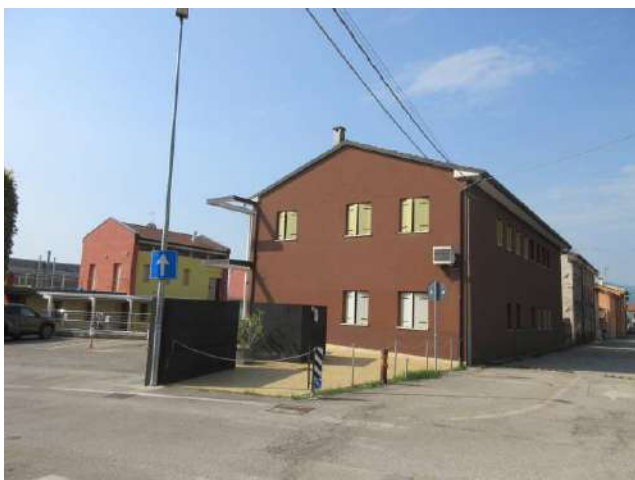
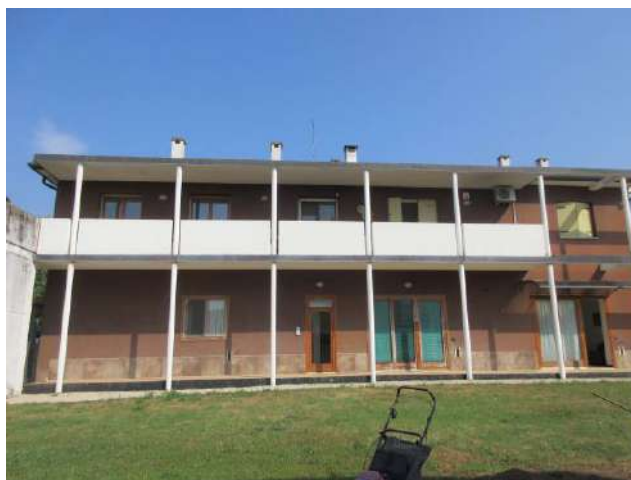
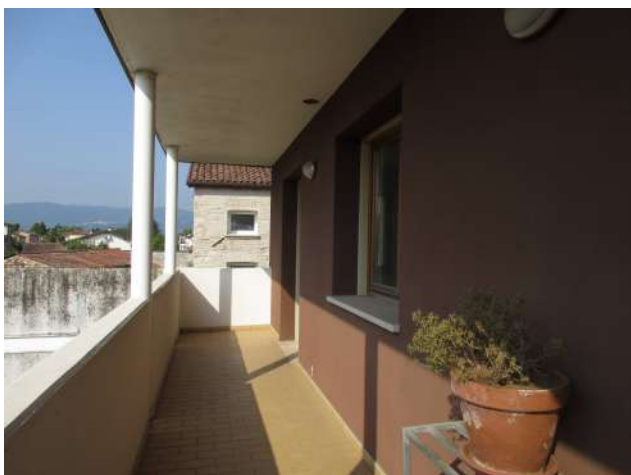
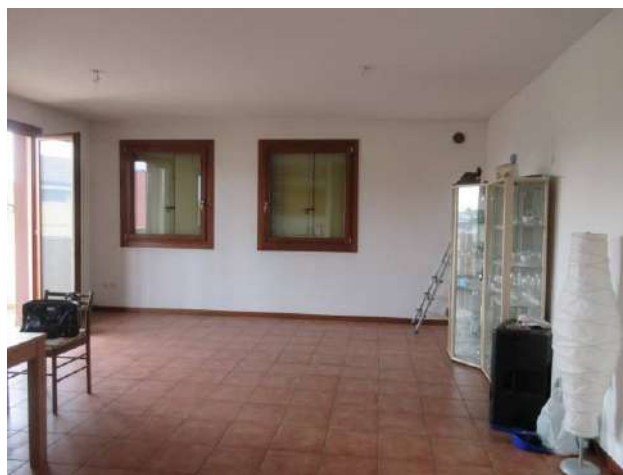
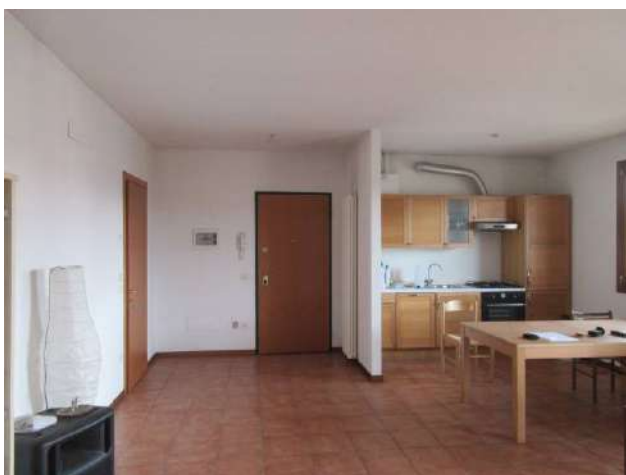
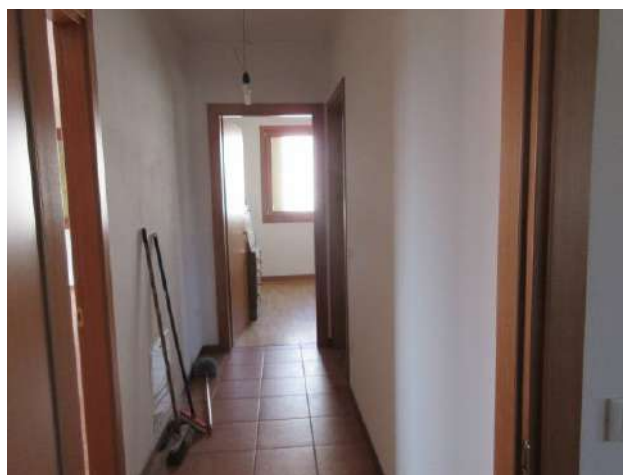
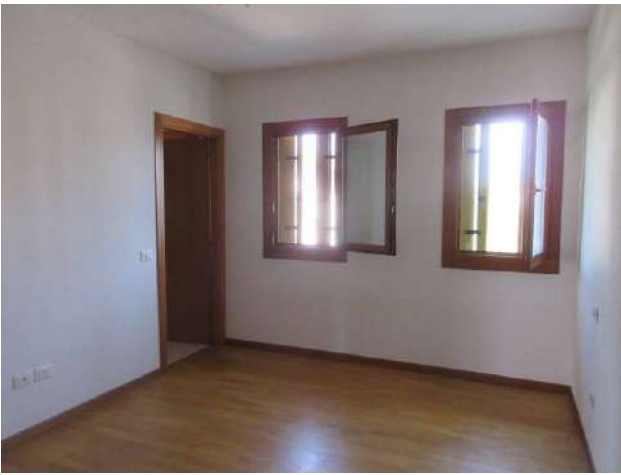
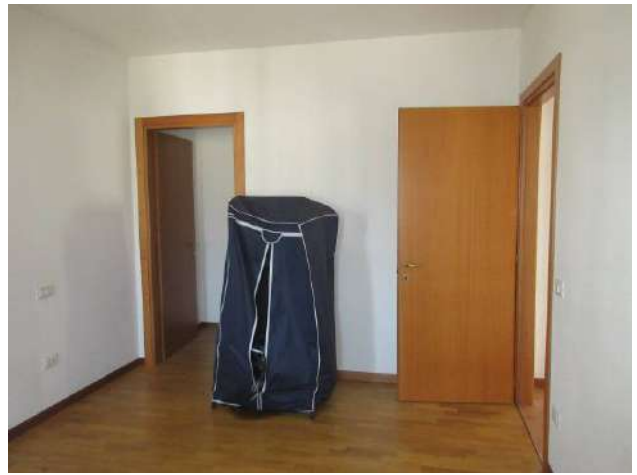
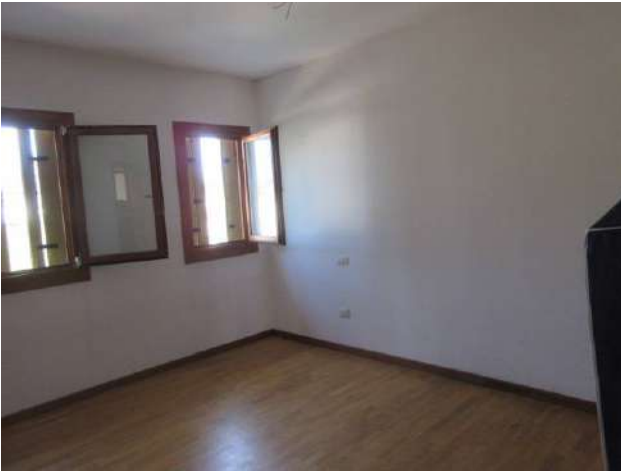
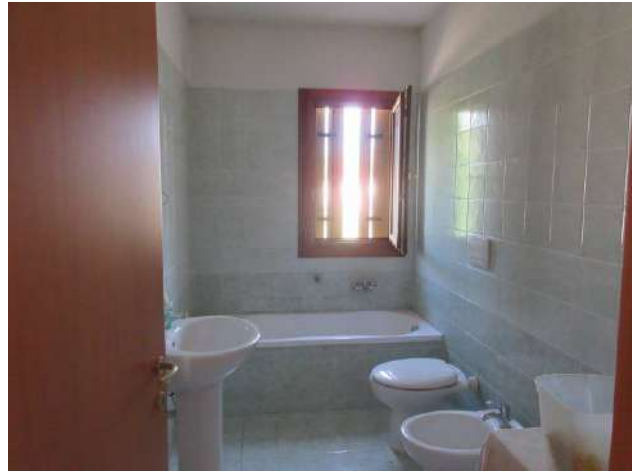
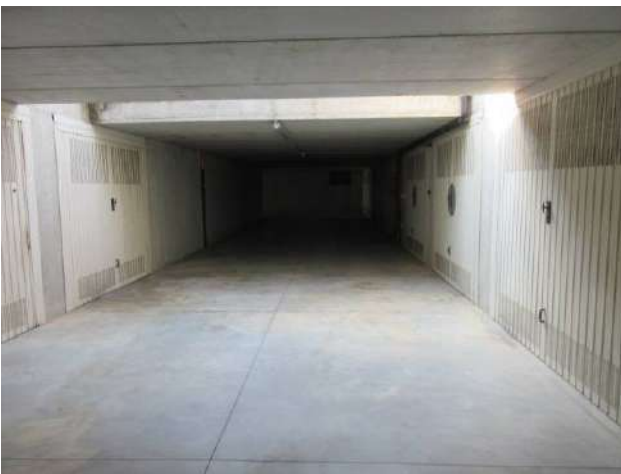
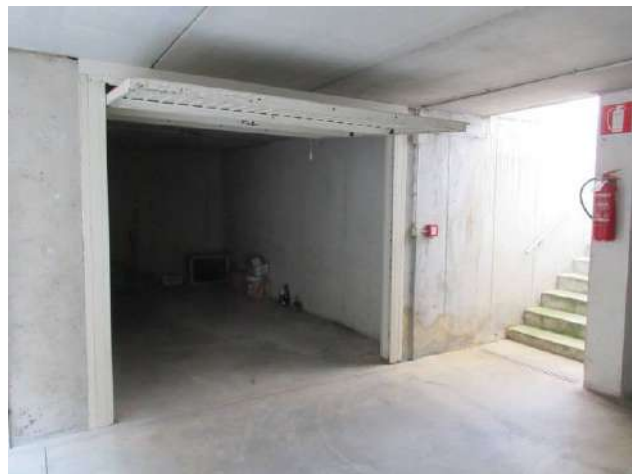
Figura 4. Foto immobili.

Lo stato manutentivo dell'appartamento è risultato di buon livello.

Internamente le finiture risultano essere egualmente di buon livello con serramenti in legno e vetro camera, balconi alla padovana, pavimenti in legno e ceramica, porte interne in legno.

Gli impianti elettrico ed idraulico sono presenti, sottotraccia e funzionanti.

L'impianto di riscaldamento è presente con generatore di calore dato da caldaia a gas metano e corpi scaldanti in acciaio.

Il piano interrato ha pavimento in cemento, l'impianto elettrico è presente.

L'accesso alla autorimessa dallo spazio comune è chiuso da un basculante in alluminio.

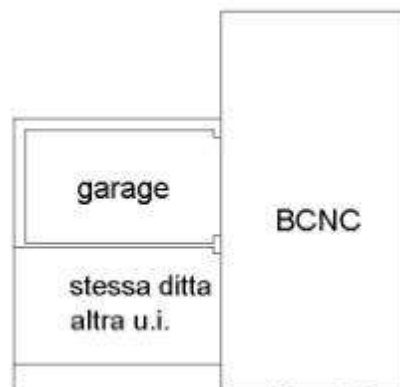
Planimetria autorimessa m.n. 347 sub 25

Non vi sono differenze rilevanti tra lo stato reale dei luoghi e le planimetrie catastali.
