TRIBUNALE DI VICENZA
SEZIONE ESECUZIONI IMMOBILIARI
PROCEDURA N. 157/2023 RGE

ELABORATO PERITALE

ai sensi dell'art. 173 bis d.a. c.p.c., come modificato per effetto del D.L. 83/2015
LOTTO UNICO

Identificazione beni: Beni in Marostica (VI), Via Monte Pertica n. 3 int. 4
Dati Catastali: NCEU, foglio 9, p.IIa 1798, sub. 31 (A2)
NCEU foglio 9, p.IIa 1798, sub. 7 (C6)

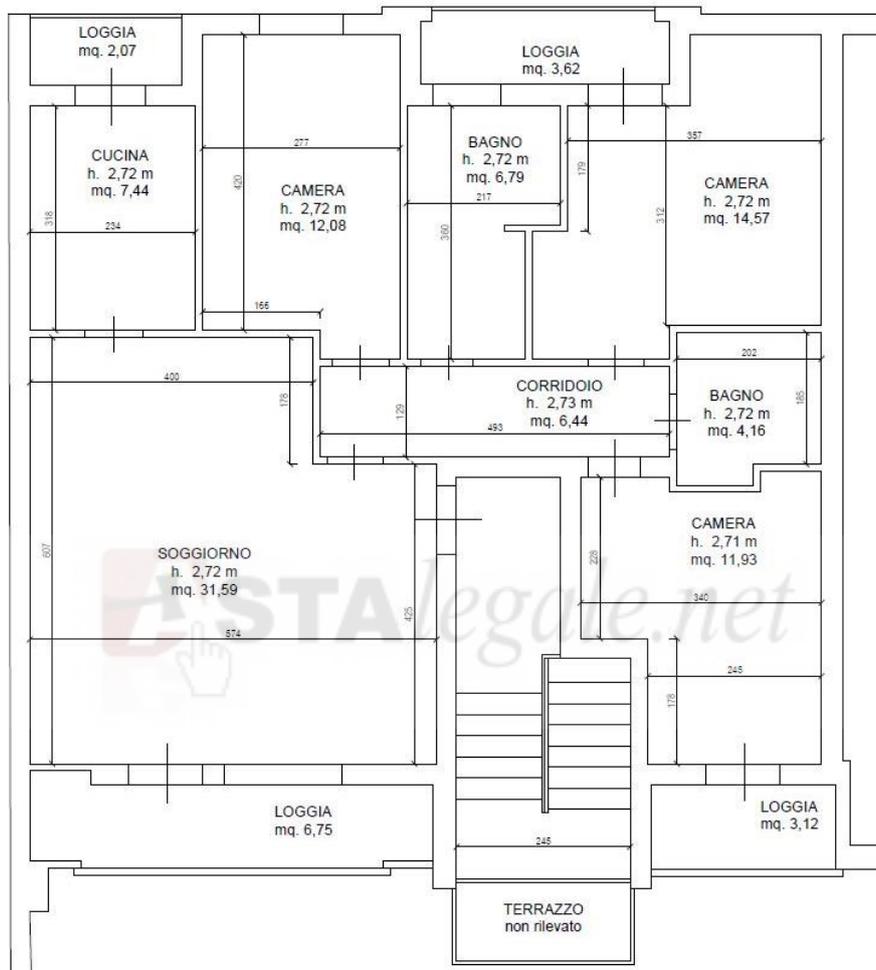
Planimetria immobile

al piano primo, accesso da vano scale inizialmente comune (sub. 22) e poi esclusivo, ingresso in soggiorno, cucina/dispensa, tre camere, un bagno finestrato, un bagno cieco con ventilazione forzata, disimpegno, quattro logge.

- Superficie commerciale (SEL) per ABITAZIONE con accessori di circa mq. 144,43 INDICATIVI;
- Superficie netta per ABITAZIONE di circa mq. 95,00 INDICATIVI;
- Superficie netta per BALCONI di circa mq. 15,56 INDICATIVI;
- Altezza per ABITAZIONE di circa mt. 2,71/2,73 INDICATIVI;

L'appartamento ha pareti interne e strutture portanti apparentemente in buono stato, superfici verticali e orizzontali sono intonacate e tinteggiate. La pavimentazione della cucina e del soggiorno è in piastrelle di ceramica/gres. I bagni hanno pavimento in piastrelle di ceramica/gres e sono rivestiti in piastrelle di ceramica; risultano dotati dei normali accessori quali water, bidet, lavabo, doccia o vasca. Nel corridoio e nelle camere la pavimentazione è in parquet in legno.

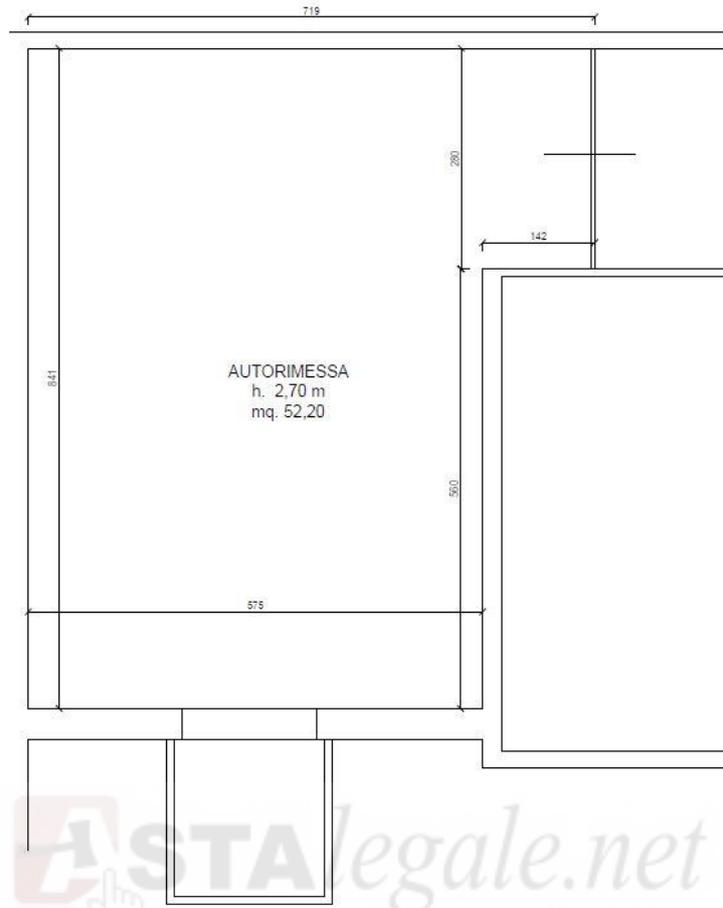
Planimetria immobile

- l'**AUTORIMESSA**, si sviluppa al piano interrato, con accesso da rampa comune (sub. 1) e quindi area comune (sub. 2); è collegato all'unità abitativa internamente attraverso il vano scala comune.
 - Superficie commerciale (SEL) per AUTORIMESSA di circa mq. 26,50 mq. INDICATIVI;
 - Superficie netta per AUTORIMESSA di circa mq. 52,20 INDICATIVI (stato rilevato);
 - Altezza per AUTORIMESSA di circa mt. 2,70 INDICATIVI;

Ha pareti interne e strutture portanti apparentemente in buono stato, superfici verticali e solaio in CA. La pavimentazione è in cemento liscio.

Il portone d'ingresso è in metallo e risulta automatizzato; il locale è dotato di impianto elettrico.

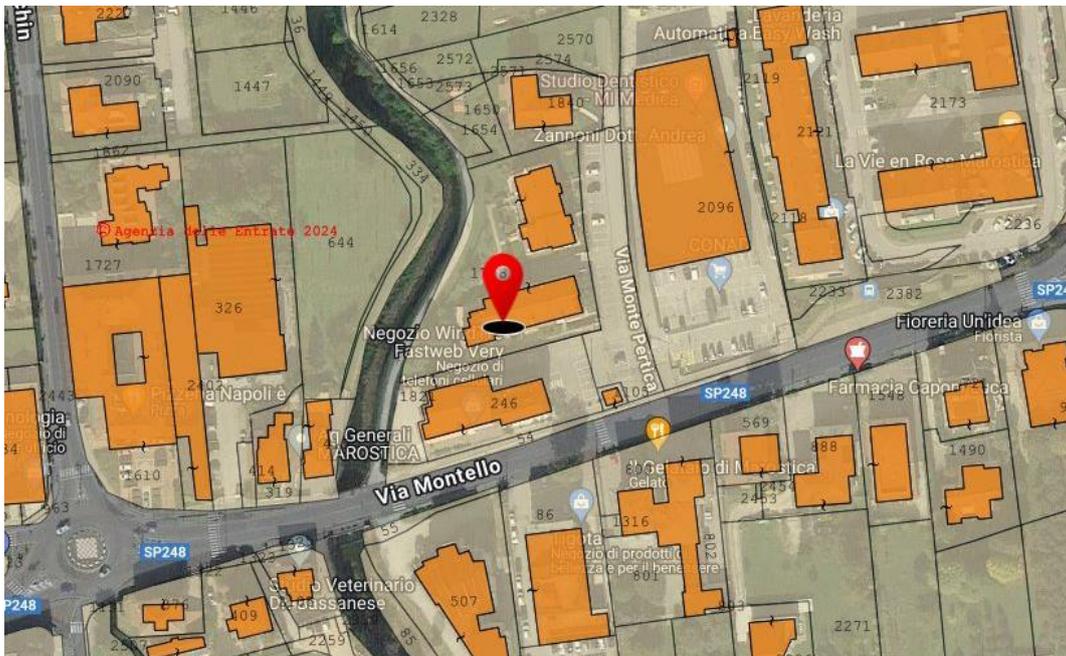
Sovrapposizione ortofoto con mappa catastale.

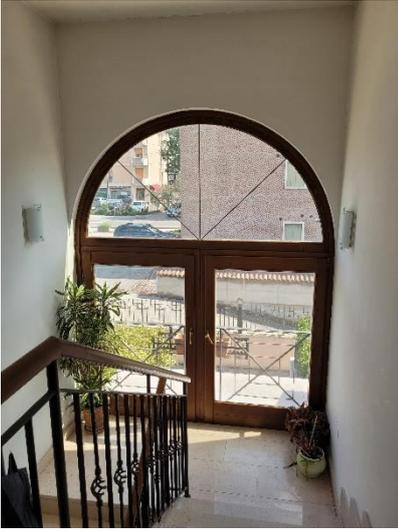
VANO SCALA E TERRAZZO (NON ACCESSIBILE)

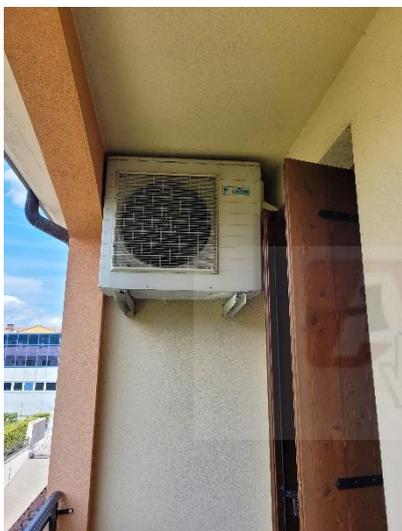
LOGGIA CON ASPIRAZIONE CENTRALIZZATA

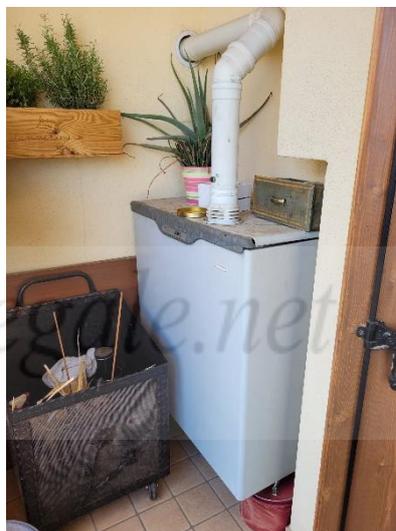
LOGGIA CON IMPIANTO CONDIZIONATORE

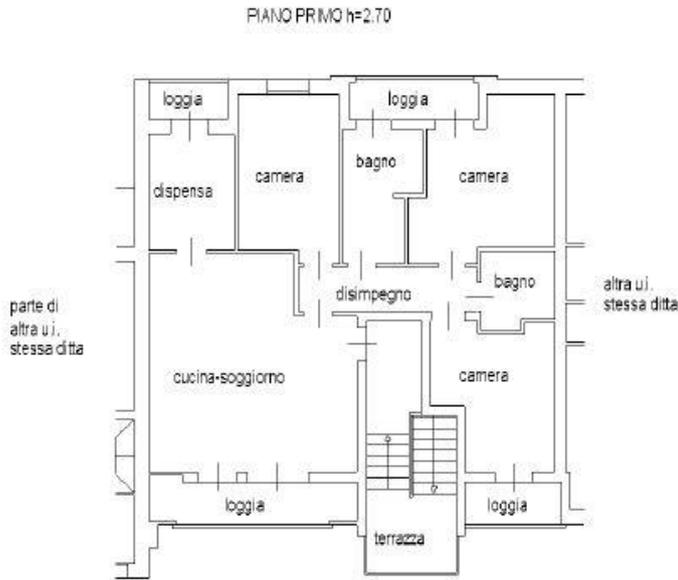
1798-01
Comune di MAROSTICA(E970Q) - < Foglio 9 - Particella 1798 - Subalterno 31 >

Planimetria catastale dei beni APPARTAMENTO

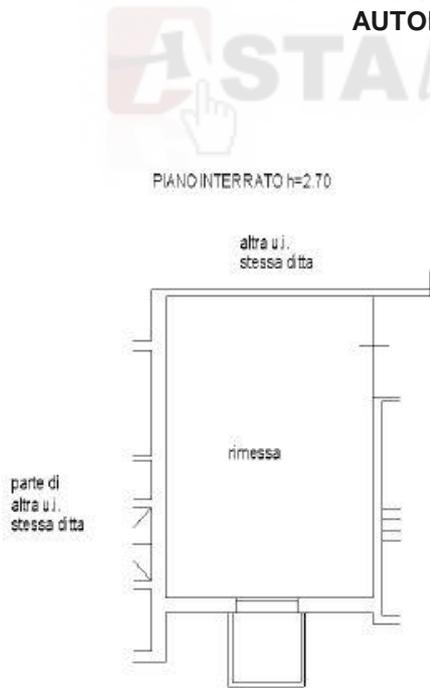
1798-01
Comune di MAROSTICA(E970Q) - < Foglio 9 - Particella 1798 - Subalterno 7 >

Planimetria catastale dei beni AUTORIMESSA

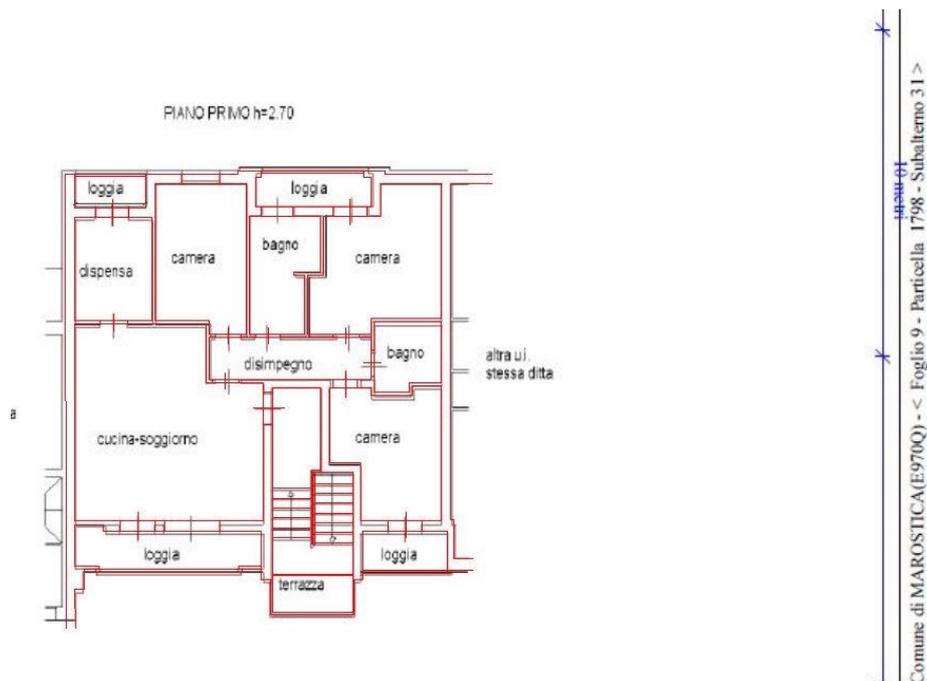
Dal confronto tra la situazione reale dei luoghi e la situazione riportata nella planimetria catastale sono state riscontrate alcune difformità che incidono, così come indicato nelle Circolari 2 e 3 del 2010, Agenzia delle Entrate – Territorio -, sullo stato, sulla consistenza, sulla attribuzione di categoria e di classe, e quindi sulla rendita catastale delle originarie Unità Immobiliari; in particolare per l'unità abitativa non si rilevano particolari difformità, mentre per l'autorimessa si rilevano difformità relative al dimensionamento rilevato rispetto a quanto riportato nella planimetria che rileva in termini di superficie.

Sovrapposizione tra lo stato reale dei luoghi e la planimetria catastale APPARTAMENTO

In conseguenza di quanto esposto, verrà detratto il costo della variazione catastale, stimato in

euro 600,00 oltre accessori, spese ed eventuali sanzioni.

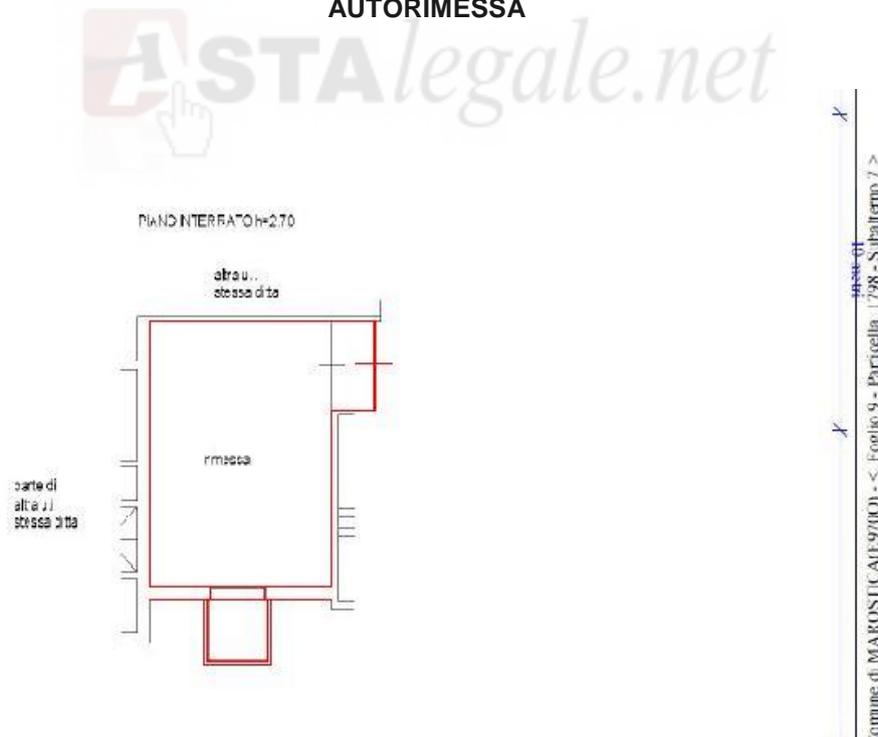
Si precisa in particolare che il rilievo effettuato dall'esperto evidenzia che rispetto a quanto riportato nella scheda catastale l'autorimessa ha una porzione in più; la sagoma rilevata, tuttavia, risulta essere quella autorizzata dai titoli edilizi mentre nella scheda catastale la mancanza di tale porzione implica altri tipi di considerazioni, con riguardo in particolare alla proprietà. Infatti, la porzione non compresa nella scheda catastale dell'autorimessa di fatto è catastalmente compresa all'interno del bcnc sub. 2 (area di manovra) e quindi non è attualmente di proprietà esclusiva dell'esecutato. La discrepanza rilevata è risolvibile acquisendo dai condomini aventi diritto la porzione mancante, tramite atto notarile; in alternativa, si dovrà arretrare il portone fino alla linea di delimitazione del bcnc sub. 2 e, in tal caso, si dovrà presentare una pratica edilizia di variante presso il Comune di Marostica.

Sovrapposizione tra lo stato reale dei luoghi e la planimetria catastale AUTORIMESSA

In ogni caso la risoluzione di tale problematica rimane in capo al futuro aggiudicatario; gli eventuali e relativi costi e/o rischi rimangono a suo carico e vengono ricompresi nell'abbattimento proposto ai fini della definizione del valore base d'asta.

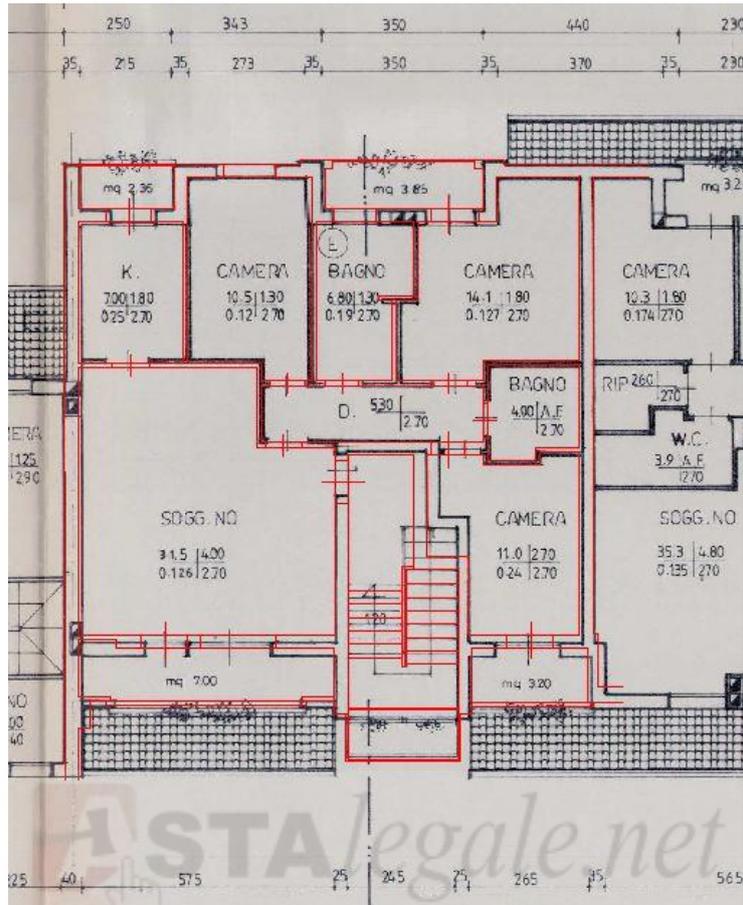
La terrazza fronte vano scala non risultava accessibile, per cui non è stata rilevata.

Comparazione stato rilevato – stato approvato APPARTAMENTO

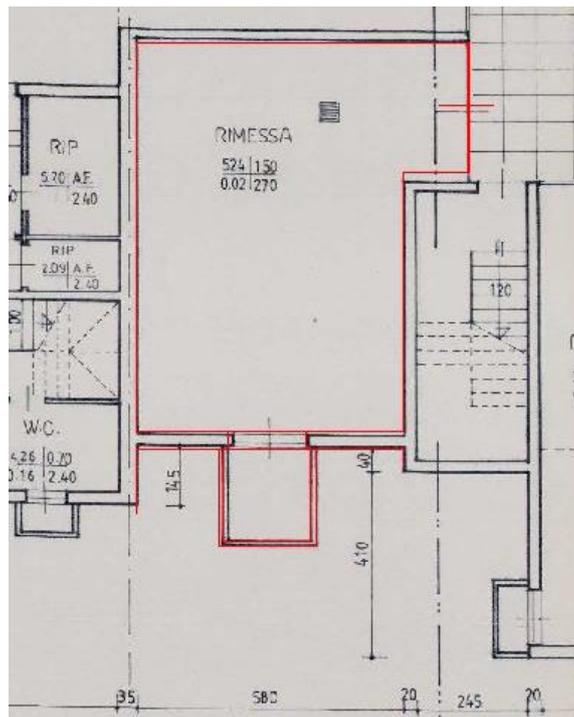
Comparazione stato rilevato – stato approvato AUTORIMESSA
