TRIBUNALE DI VICENZA
SEZIONE ESECUZIONI IMMOBILIARI
PROCEDURA N. 176/2023 RGE
ELABORATO PERITALE

Lotto Unico (o Lotto n. 1 di 1)

Beni in Comune di GALLIO (VI): APPARTAMENTO DUPLEX- Contrada Stellar n. 84, Piano 1°-2°, CONDOMINIO BELLAVISTA 1; CANTINA E POSTO AUTO IN AUTORIMESSA COMUNE, Piano S.1°- Lotto 1 di 1°

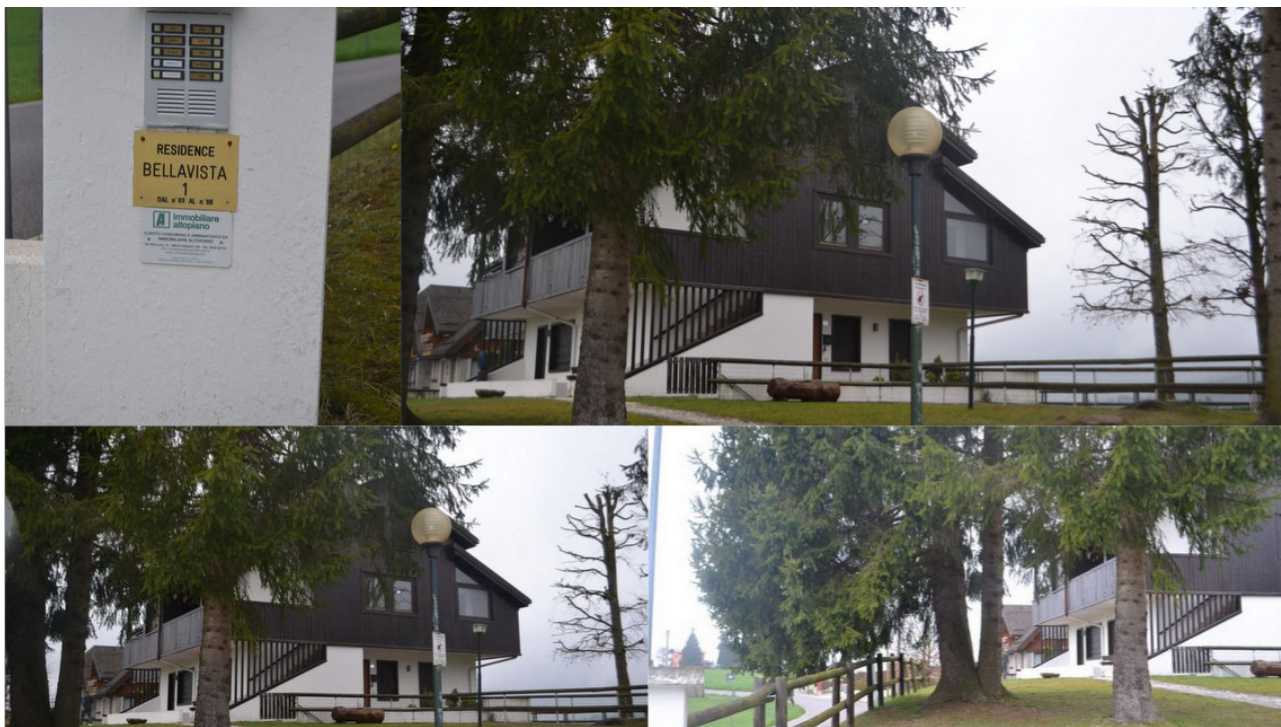
- Visuale prospetti sud-est del caseggiato;

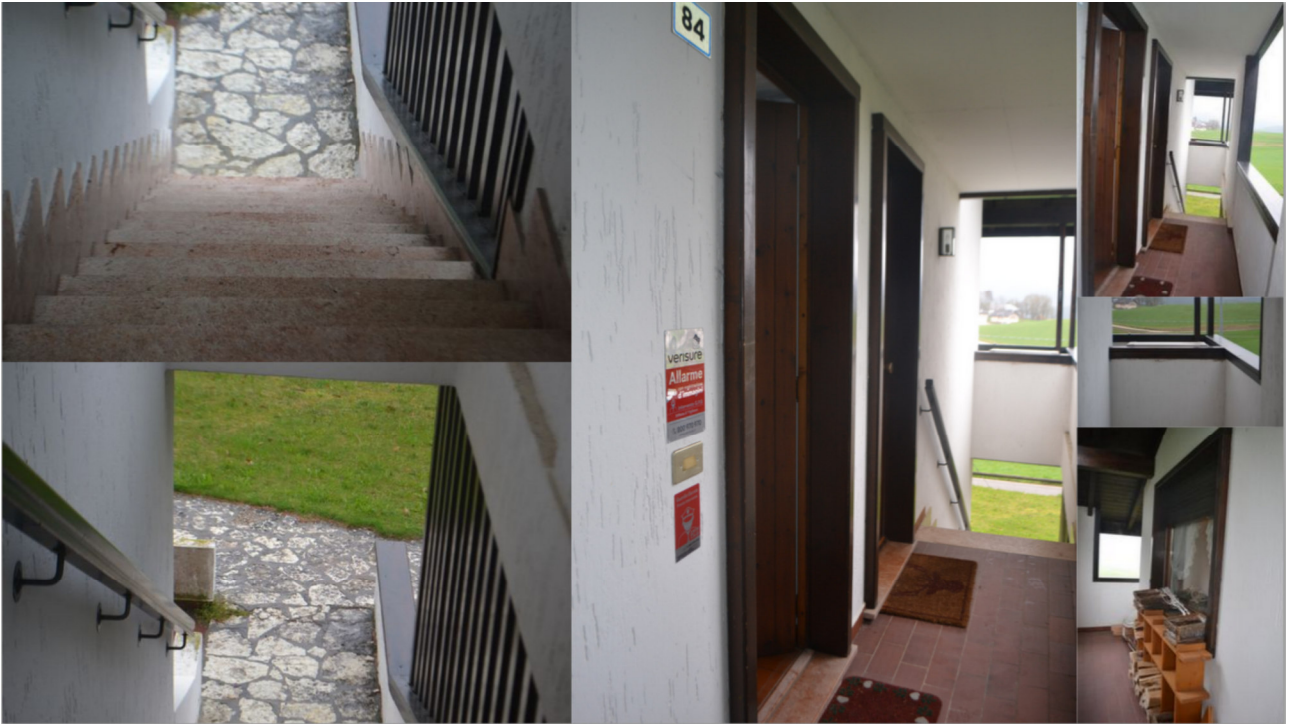
- Ingresso -Vano scale esterno e pianerottolo terrazza esterna in comune con A.U.I.

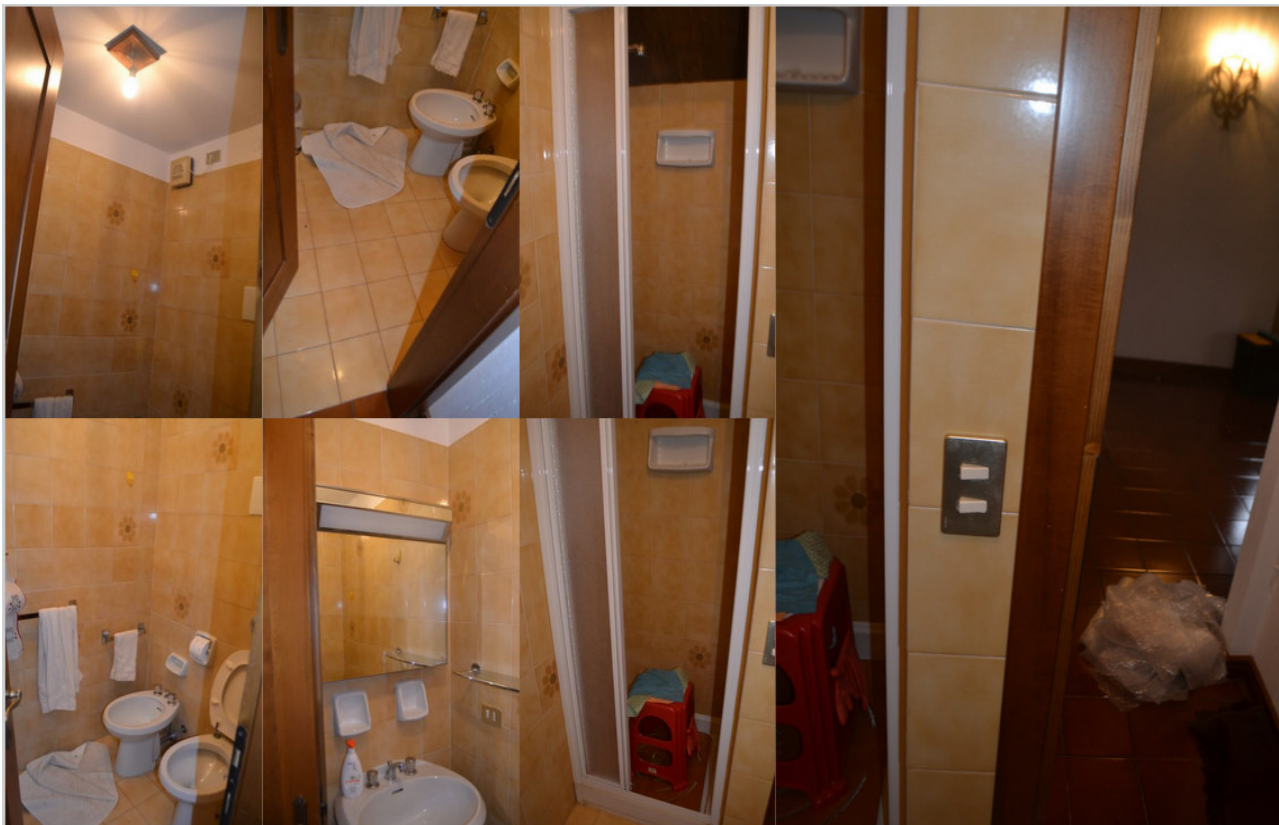
- - PIANO PRIMO-BAGNO DOTATO DI DOCCIA.

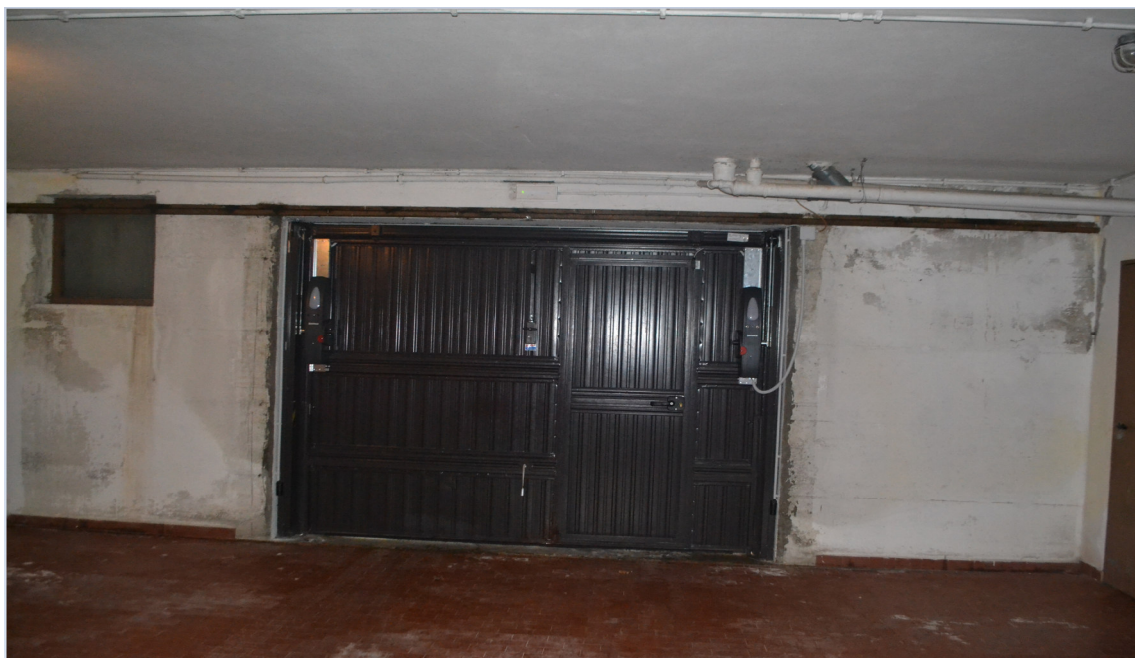
Piano interrato stato di rilievo

Altezze interne: Piano interrato-altezza 2,55 m;

Superfici lorde: CORPO C) posto auto 12,00 mq;
