**TRIBUNALE DI VICENZA**  
**SEZIONE ESECUZIONI IMMOBILIARI**

**PROCEDURA N. 53/2024 RGE**

**ELABORATO PERITALE**

*Identificazione beni:* Beni in Romano d'Ezzelino (VI), Via Giovanni Battista Pergolesi n°9 e 11

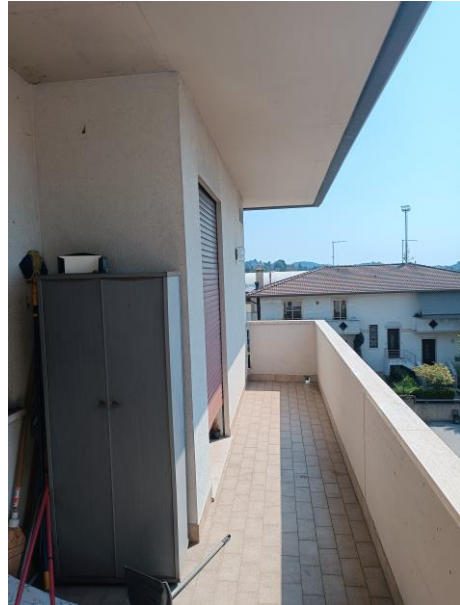
Foto n. 10 – Poggiolo

I poggioli hanno parapetto in muratura non a norma perché inferiore a ml. 1 (D.M. n. 236 del 14/06/1989 D. Lgs. 81/2008 e alla Direttiva CE 2006/42, D.M. 17/01/2018 ) e pavimento tipo klinker.

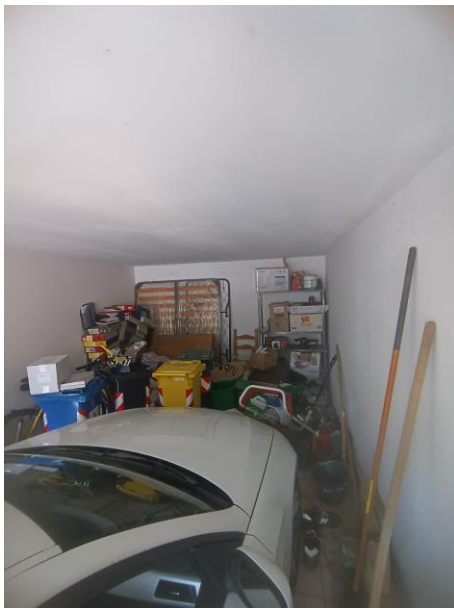
Foto n. 11 – Autorimessa

L'autorimessa ha pareti intonacate e tinteggiate con pittura semi - lavabile e pavimentazione in ceramica.

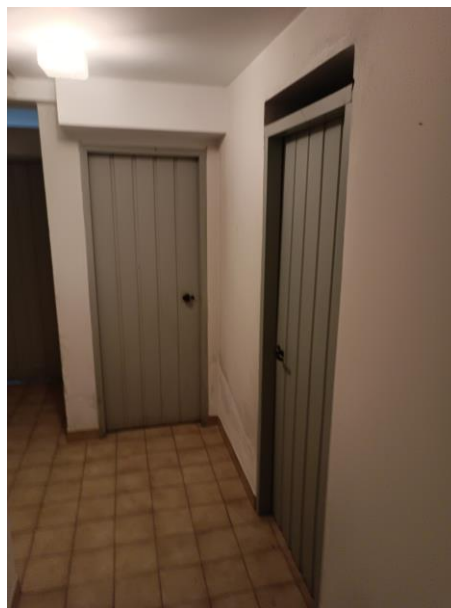
Foto n. 14 – Ingresso ripostiglio

Le condizioni delle unità residenziale pignorate, complessivamente, sono **discrete**.
