**TRIBUNALE DI VICENZA**  
**SEZIONE ESECUZIONI IMMOBILIARI**  
**PROCEDURA N. 182/2024 RGE**

**ELABORATO PERITALE**

**Lotto unico**

Identificazione beni: Beni in Romano d'Ezzelino (VI), Via Spin, 55/b  
Dati Catastali: NCEU, foglio 16, p.lla 89, sub. 8-9

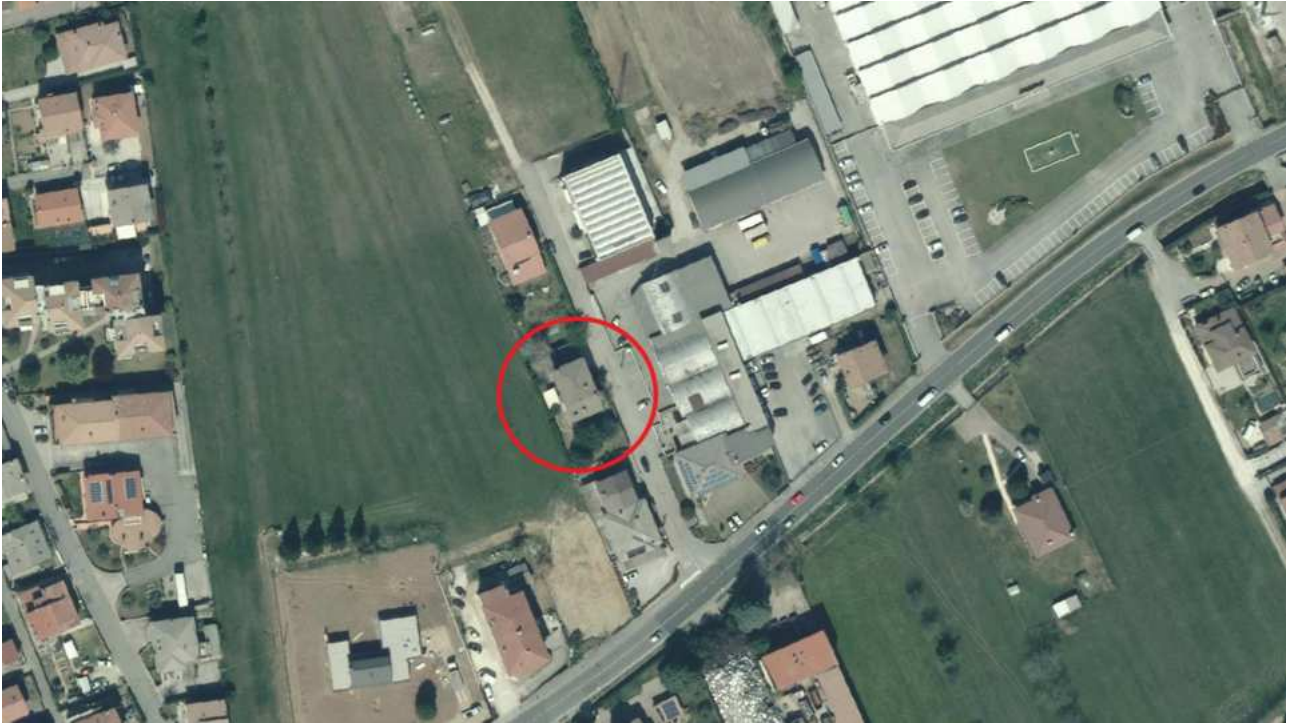
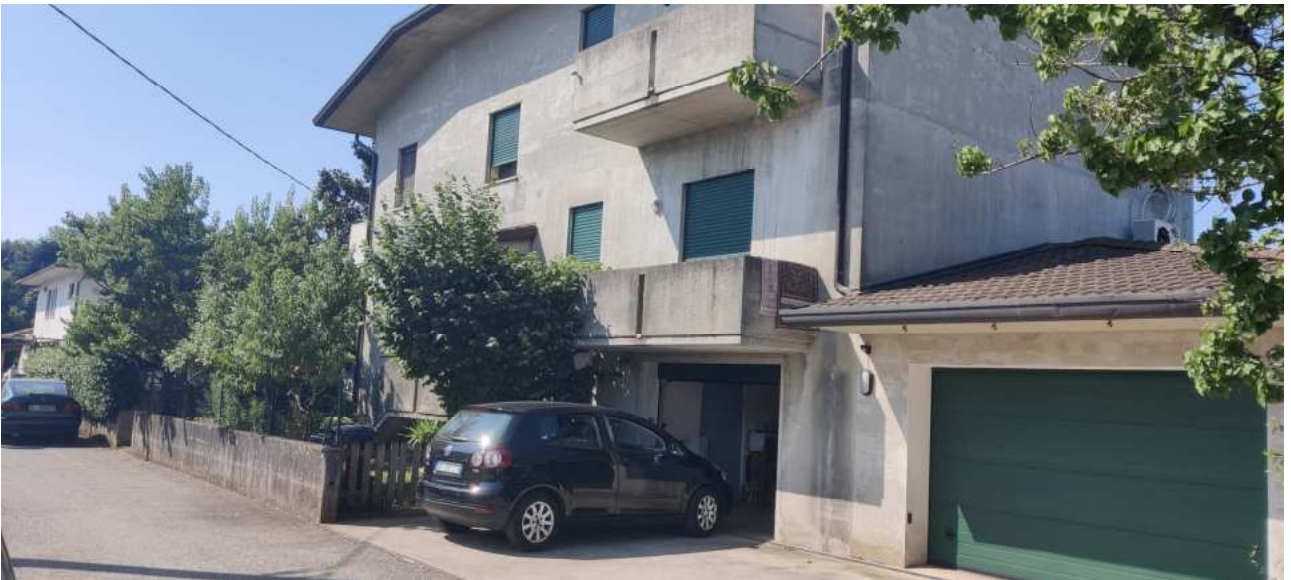
**Figura 4. Foto immobili.**

**Vista Aerea**

**Vista da Via Spin**

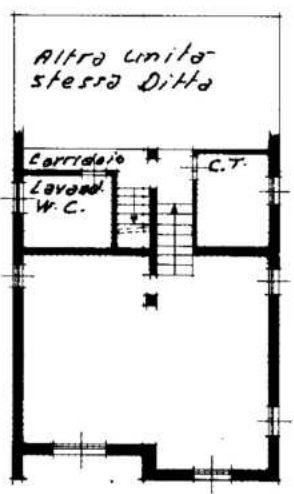
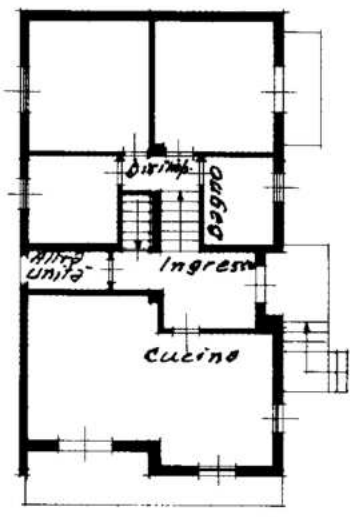
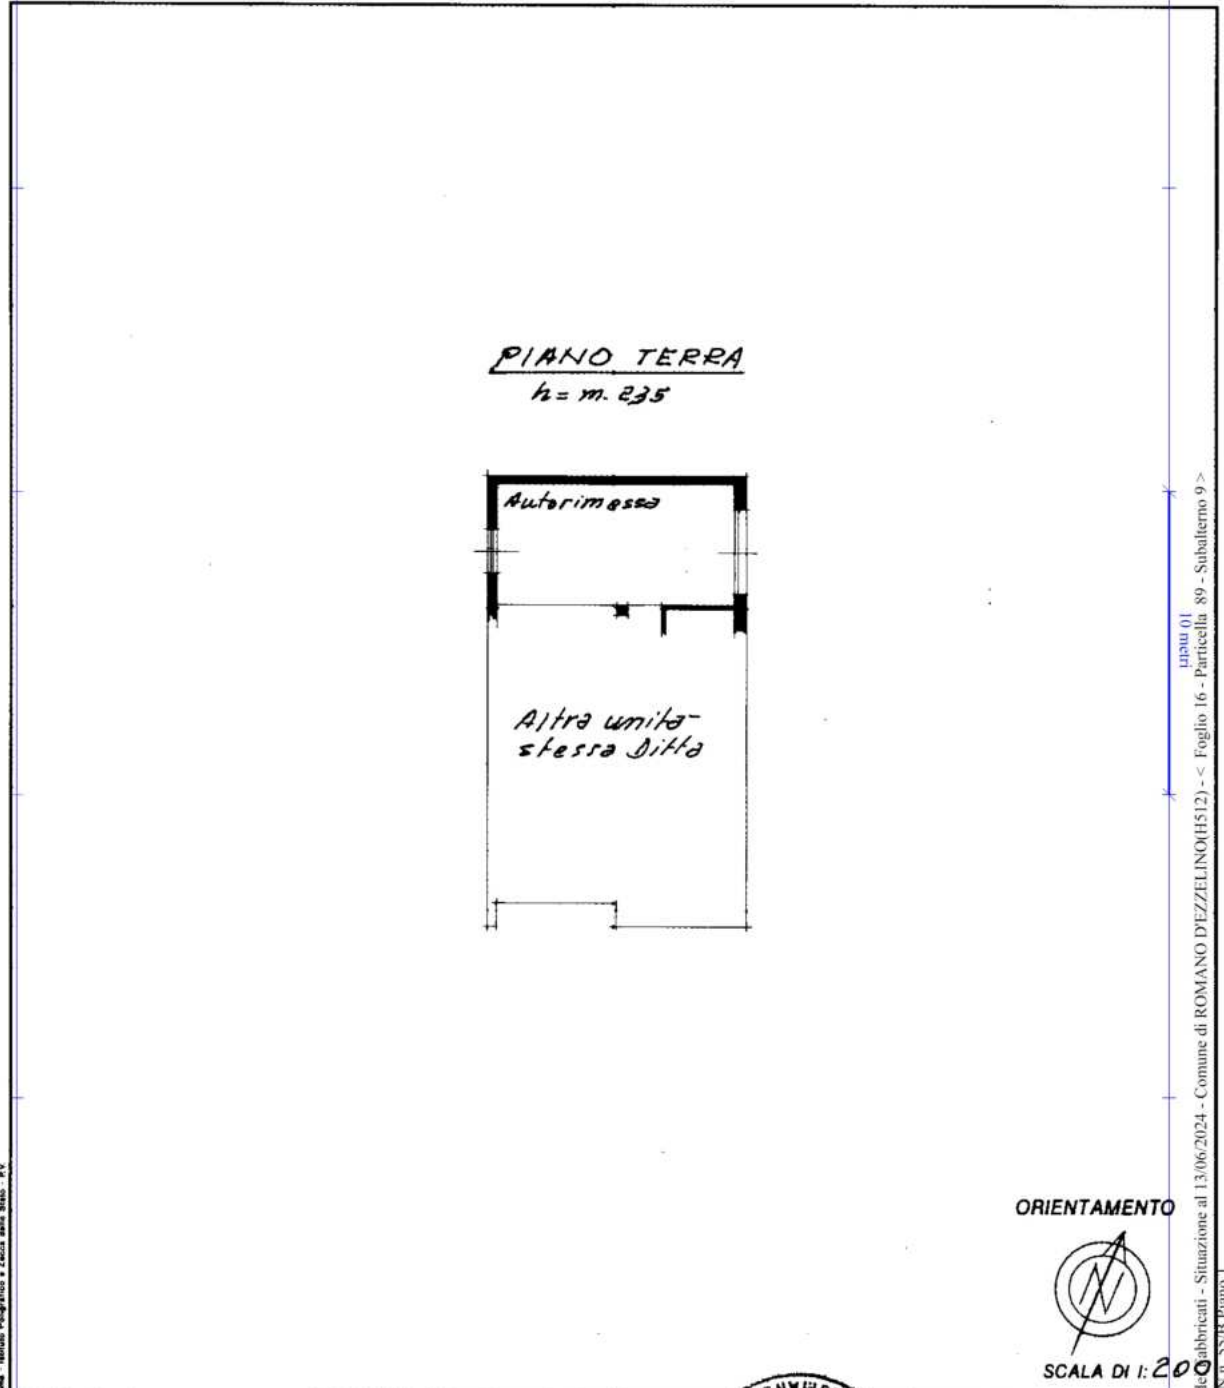
Planimetria catastale particella 89 sub. 9  
Figura 5. Planimetria catastali dei beni.

PIANO TERRA  
h = m. 2.35

PIANO PRIMO  
h = m. 2.75

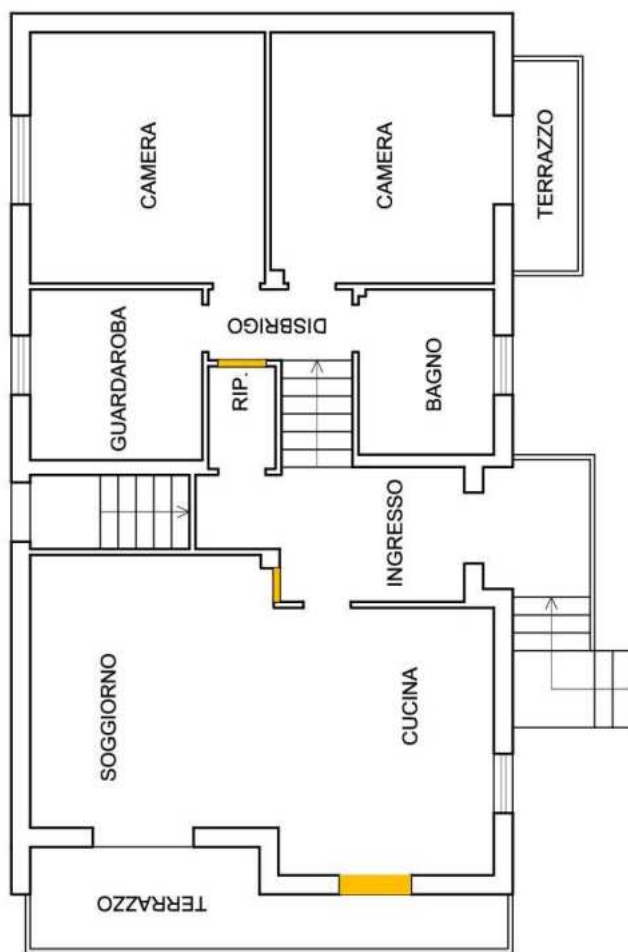
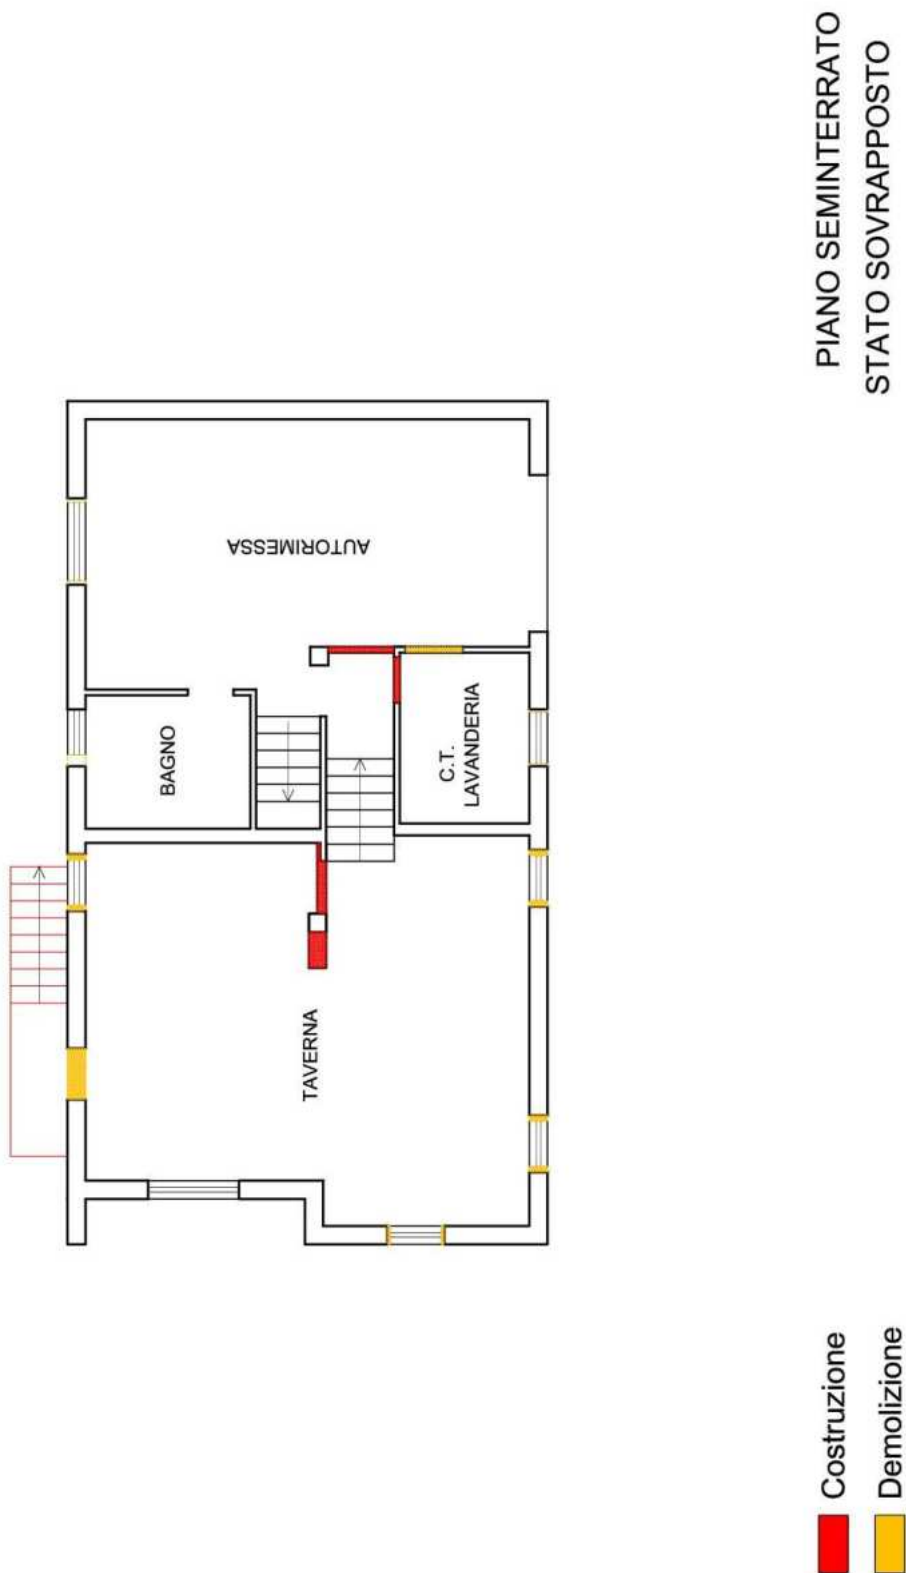
Figura 8. Sovrapposizione tra lo stato reale dei luoghi e le planimetrie catastali

PIANO RIALZATO  
STATO SOVRAPPOSTO

Planimetria dello stato sovrapposto con evidenziate le difformità tra lo stato attuale e le planimetrie catastali

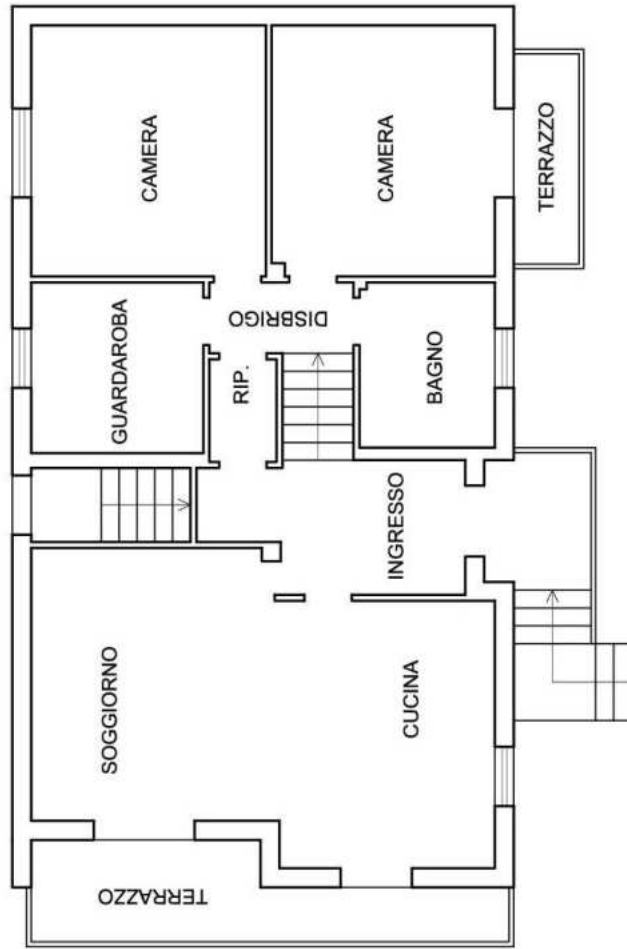
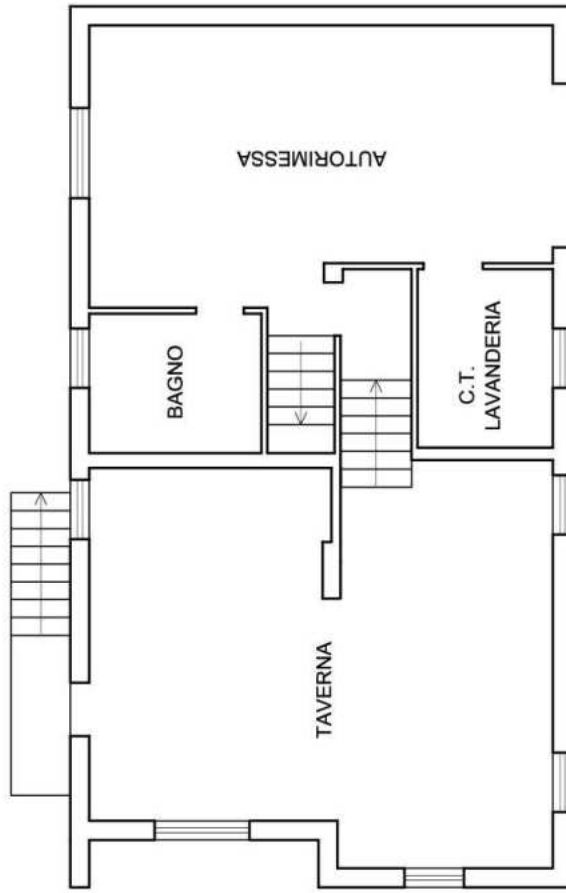
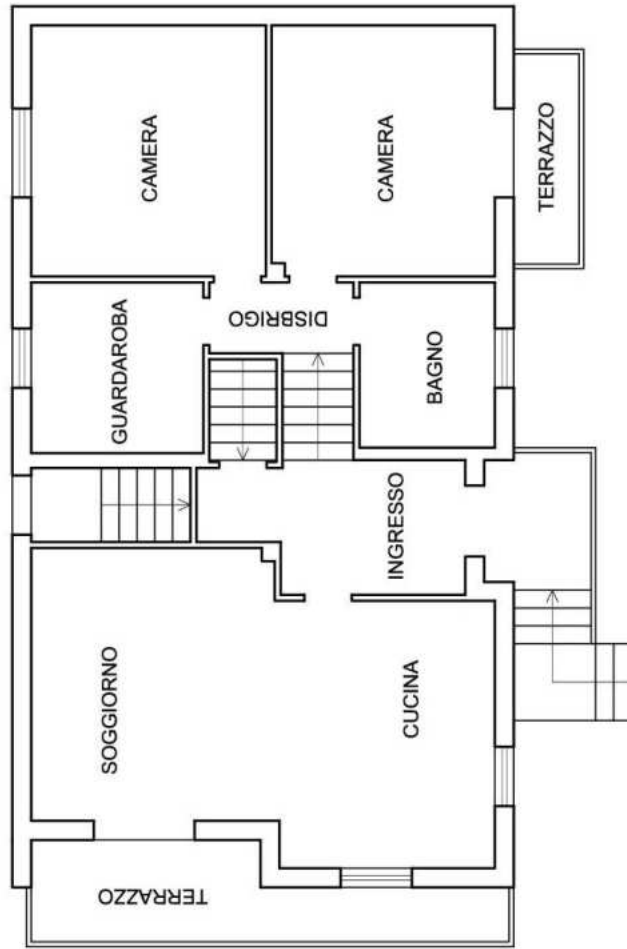
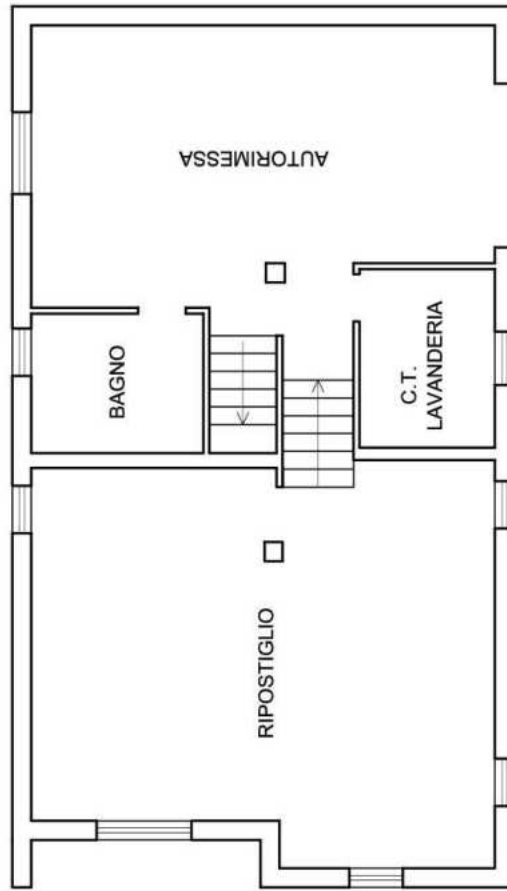
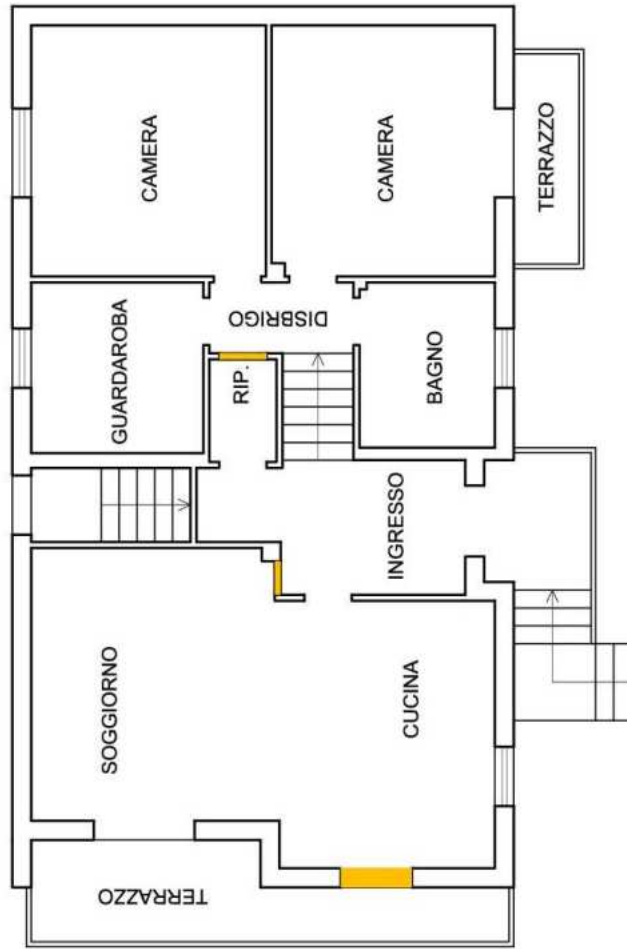
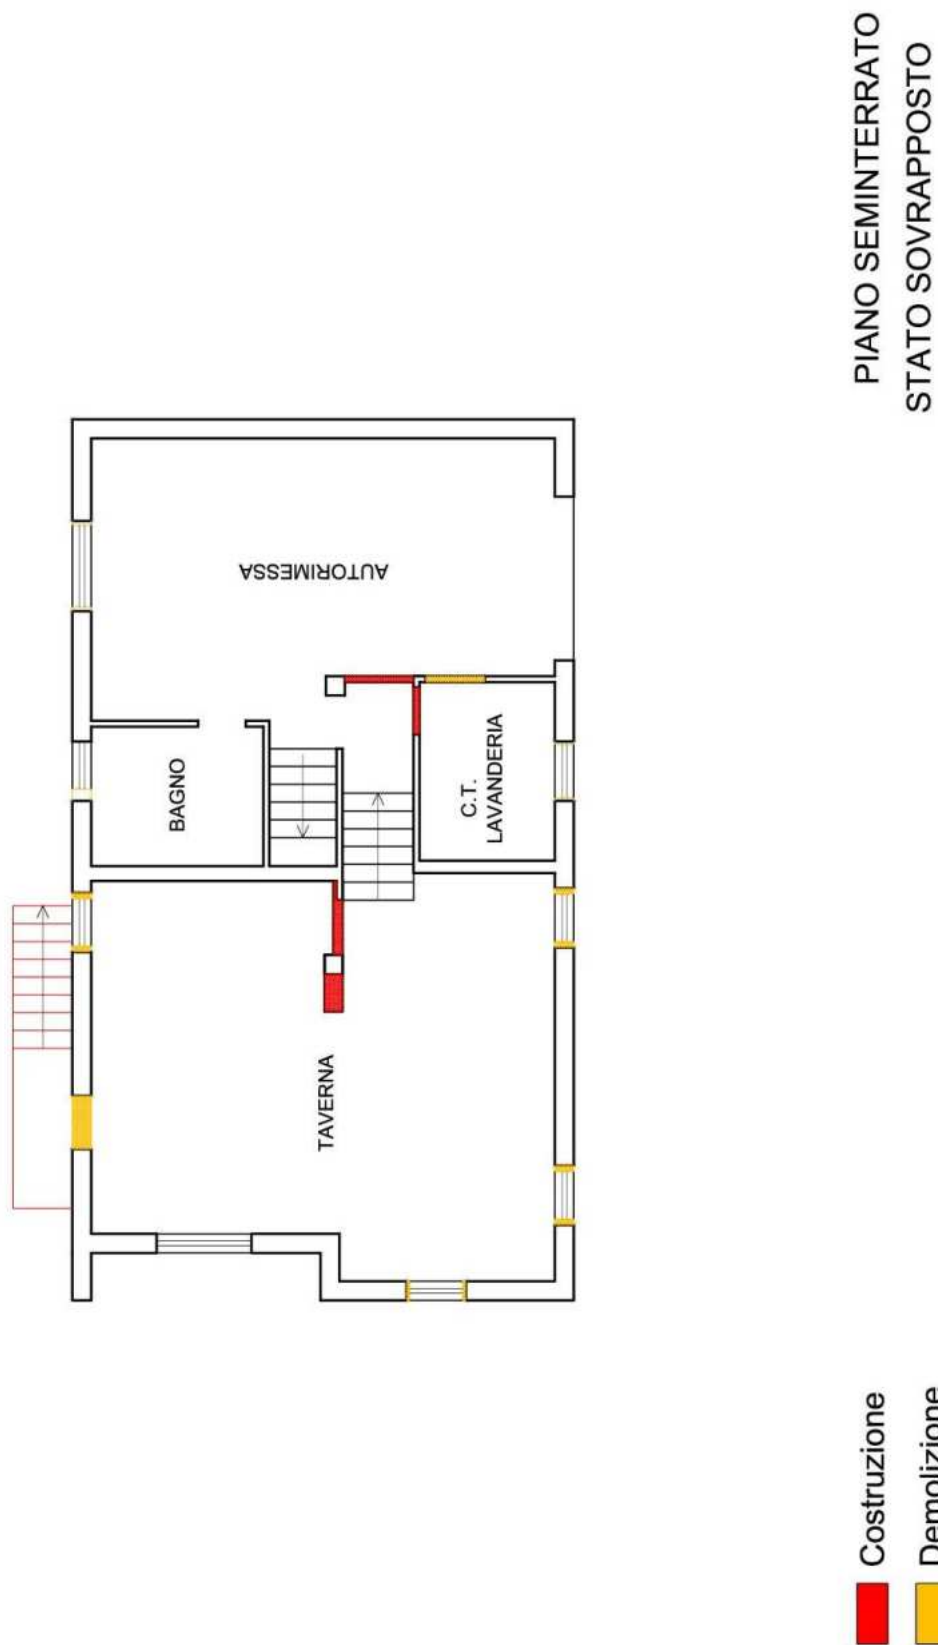
Figura 9. Comparazione stato attuale – stato rilevato.

Si allegano delle planimetrie dei vari livelli in cui sono evidenziate le difformità riscontrate.

PIANO RIALZATO  
STATO ATTUALE

PIANO SEMINTERRATO  
STATO ATTUALE

PIANO RIALZATO  
STATO AUTORIZZATO

PIANO SEMINTERRATO  
STATO AUTORIZZATO

PIANO RIALZATO  
STATO SOVRAPPOSTO

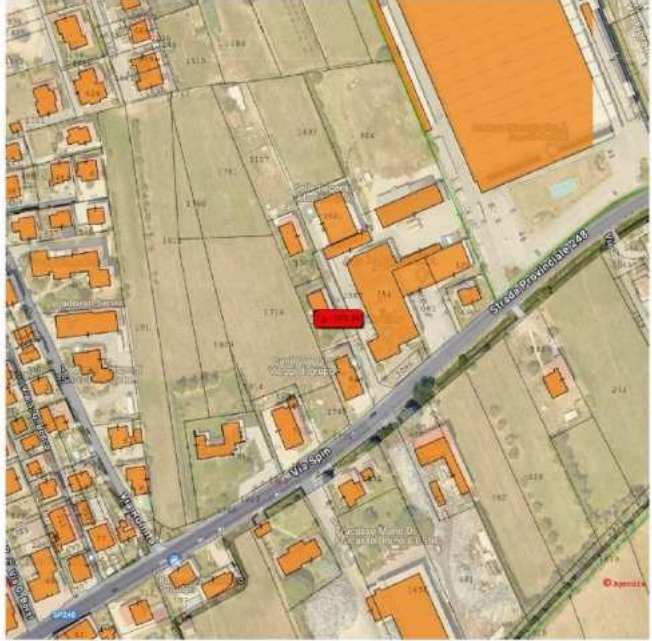
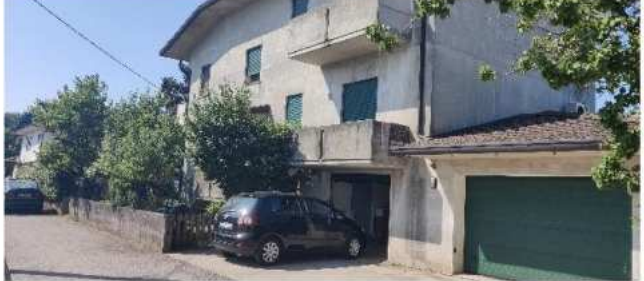
<b>Breve descrizione Sujet (S)</b>	<b>Rilievo fotografico Sujet (S)</b>																								
<p>Appartamento al piano rialzato con taverna al piano seminterrato e autorimessa, bagno e lavanderia c.t. al piano terra,</p> <p><b>Altre informazioni utili</b>                      Stato: usato                      Anno di costruzione: anni 1985                      Stato conservazione: sufficiente                      Classe Energetica: F 207,01 kWh/mq anno                      Strutture: in cemento armato</p>	<p>Esterni</p>
