TRIBUNALE DI VICENZA
SEZIONE ESECUZIONI IMMOBILIARI

PROCEDURA N. 420/2023 RGE

ELABORATO PERITALE

Lotto 5

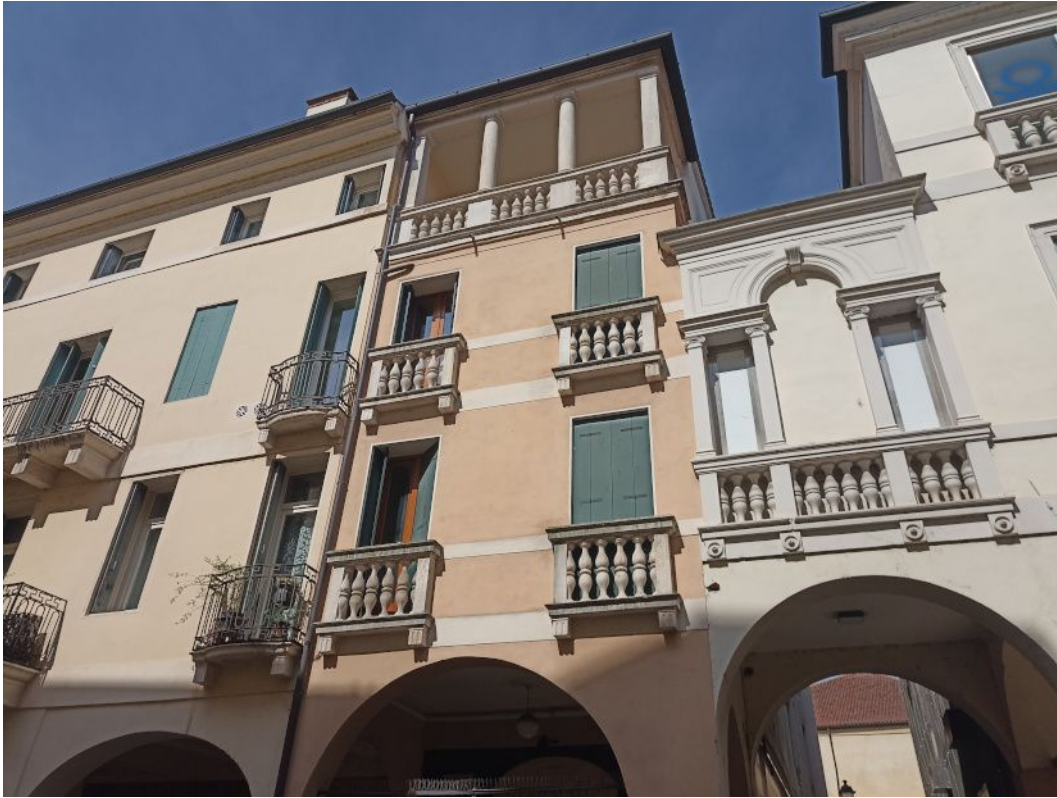
Foto 1 – Fotografia da Corso Palladio (il bene è al terzo piano e soffitta)

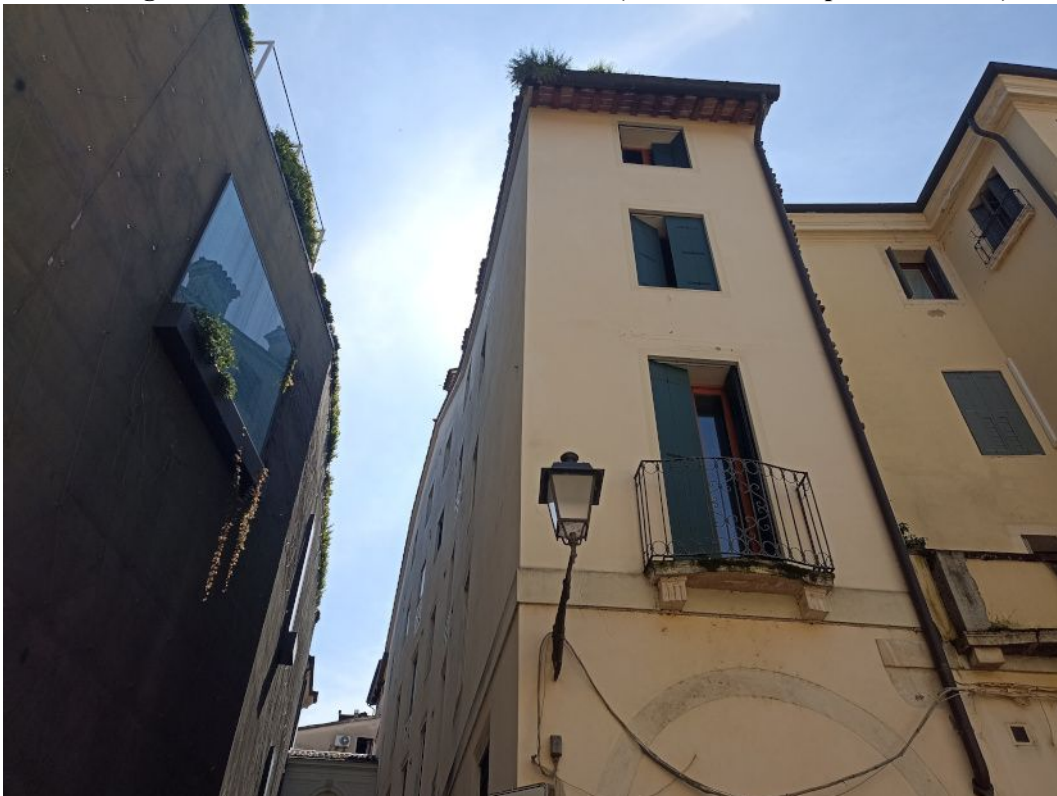
Foto 2 – Fotografia dal retro Stradella San Giacomo (il lotto è al terzo piano e soffitta)

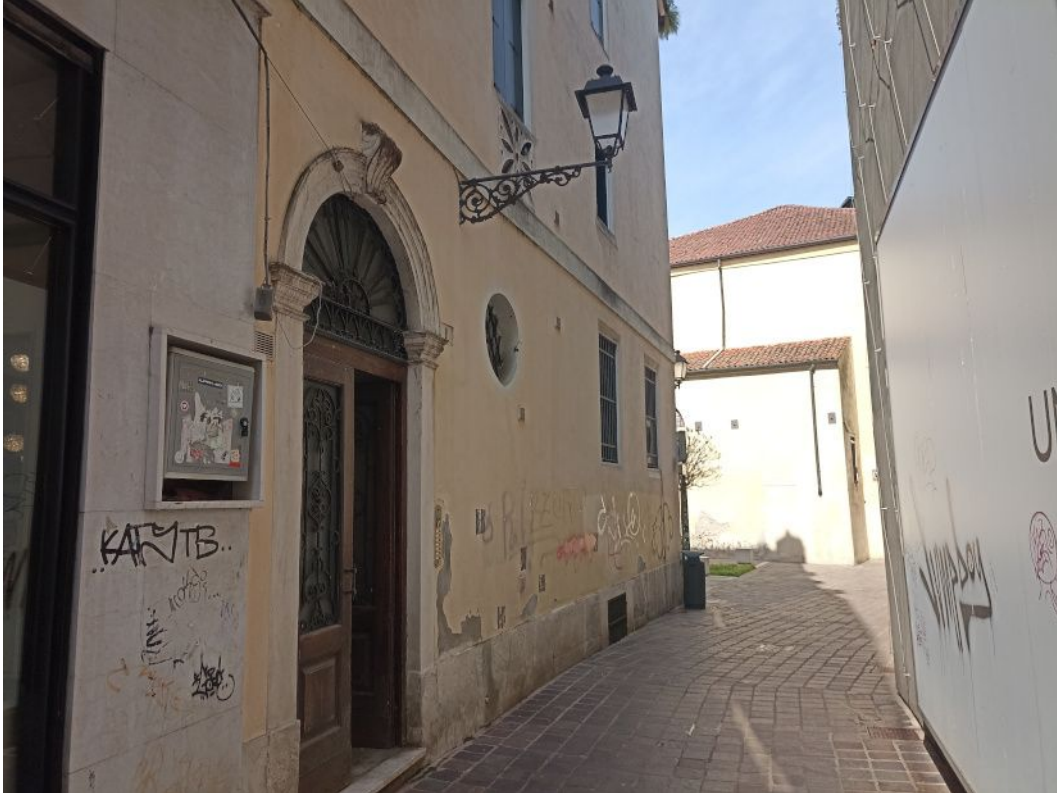
Foto 3 – entrata comune da Stradella San Giacomo

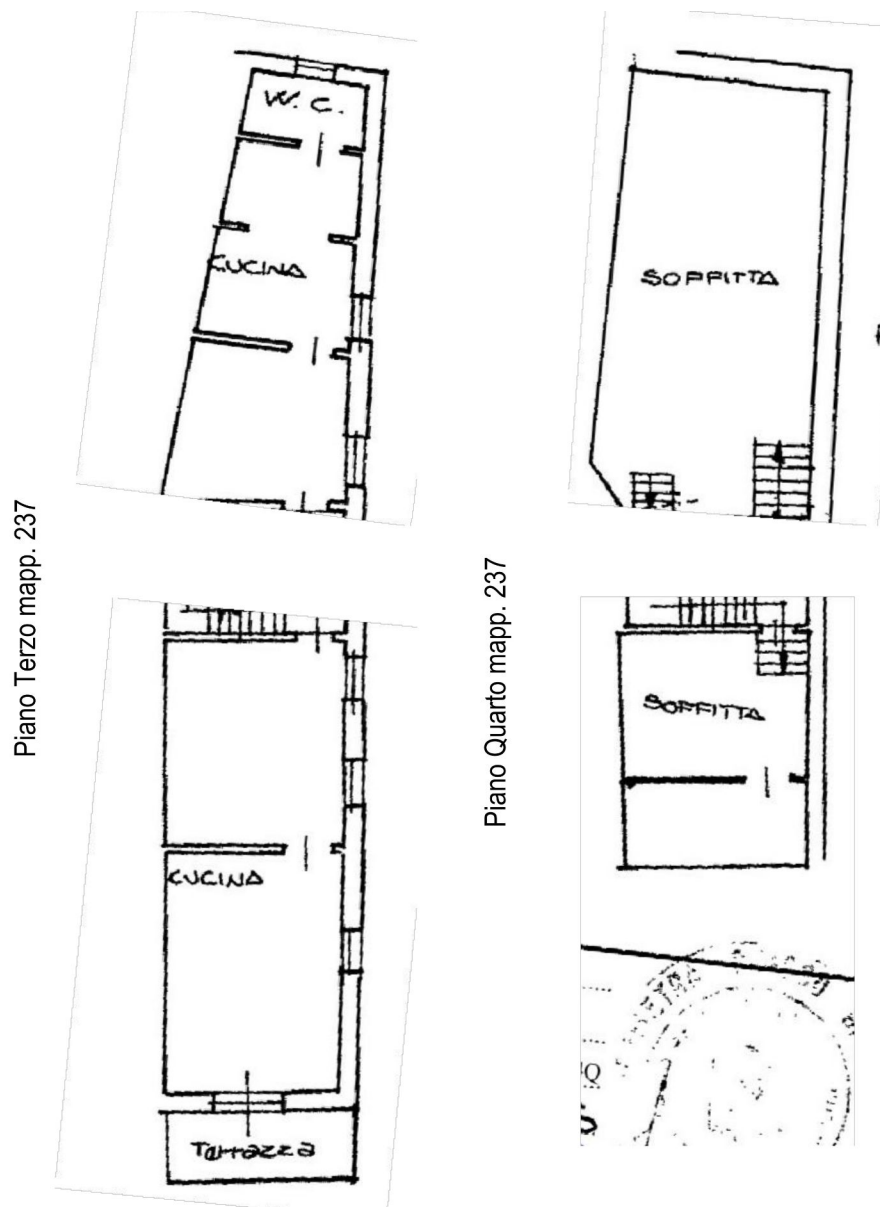
Figura 5. Planimetria catastali dei beni.

Vi sono delle difformità tra lo stato reale dei luoghi e le planimetrie catastali agli atti. Tali difformità sono dovute ad un intervento di ristrutturazione avvenuto tra il 2002 ed il 2014 e le planimetrie non risultano ancora essere state oggetto di aggiornamento catastale.

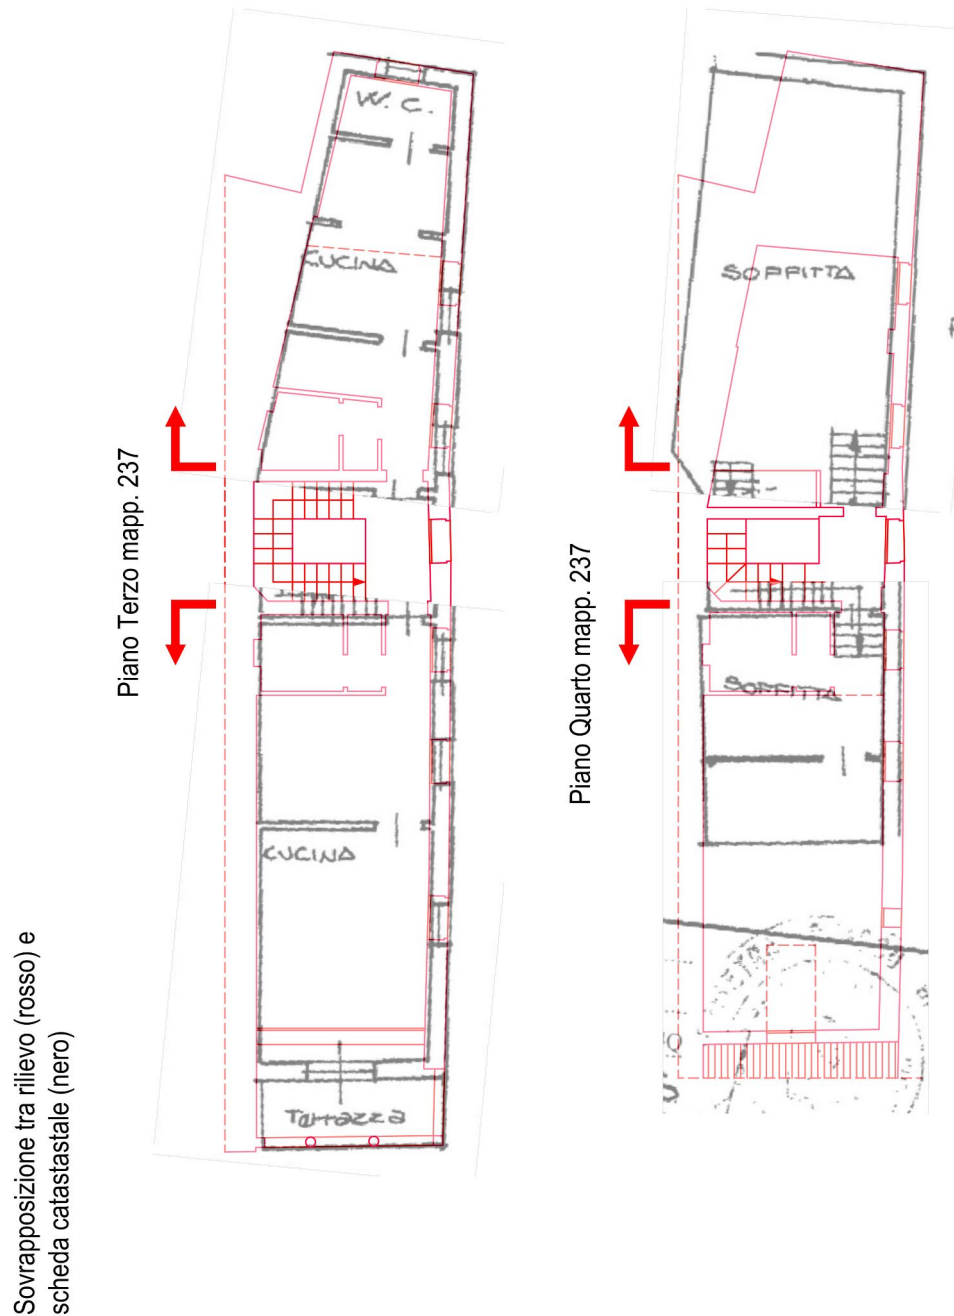
Figura 8. Sovrapposizione tra lo stato reale dei luoghi e la planimetria catastale

Nella figura n.8 viene rappresentata la sovrapposizione tra stato rilevato (rosso) e l'estratto della planimetria catastale (nero) dove vengono evidenziate le differenze riscontrate. Si precisa che la planimetrie catastali, soprattutto quelle che sono state acquisite da supporto cartaceo, possono avere delle deformazioni non compensate per cui ci possono essere delle differenze che in ogni caso non costituiscono una vera e propria difformità. Si ritiene comunque che la planimetria dell'ufficio debba essere aggiornata. Si stima un costo per la pratica di aggiornamento catastale di circa 1550,00 €.

in nero la planimetria catastale ed in rosso il rilievo; le planimetrie provenienti dalla banca dati catastale risultano scansionate, per cui eventuali deformazioni del supporto o di scansione non sono compensate.

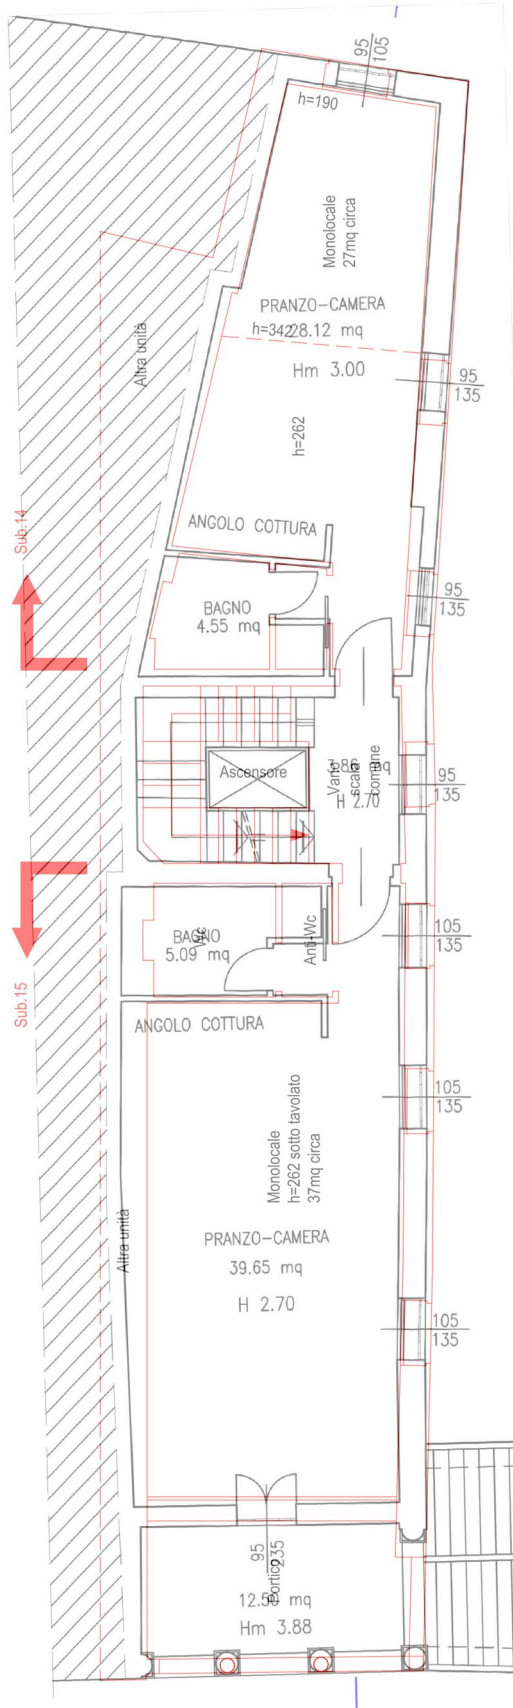
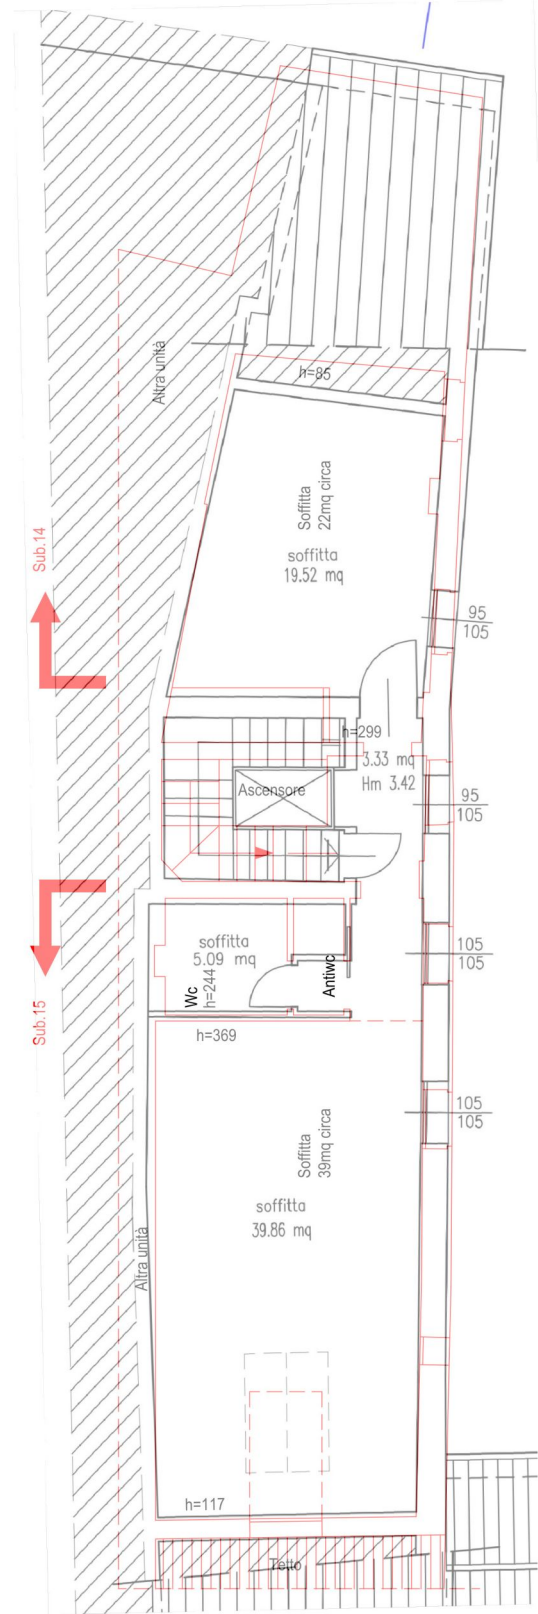
Figura 9. Comparazione stato attuale – stato rilevato.

L'edificio risulta di origine antica infatti è già presente nella mappale d'impianto. Lo stesso PPCS rileva che si tratta di edificio del XIX secolo (quindi tra il 1800 ed il 1900). Esso risulta oggetto di ristrutturazione tra il 2002 ed il 2014 e tale ristrutturazione prevedeva il mantenimento dell'involucro esterno. Rispetto quanto indicato nell'ultimo titolo edilizio e la situazione sul posto ci sono delle differenze planimetriche e di altezze considerevoli. Si rileva un diverso posizionamento dei muri divisorii di bagno ed antibagno, la demolizione del muro verso la terrazza con posizionamento di una vetrata invece che di una porta; ma quello che risulta più significativo è la variazione in diminuzione delle altezze rispetto quanto autorizzato. Negli appartamenti al terzo piano viene dichiarata un'altezza di 270cm sotto tavolato, mentre sul posto si rilevano 262cm nell'appartamento sub.15 e una media di circa 264cm nell'appartamento sub.14. Non vengono rispettati i requisiti igienico-sanitari relativi di cui al DM del 05/07/1975; Riguardo invece le piccole incongruenze di posizionamento dei muri portanti (eccetto la demolizione del muro verso la terrazza, che invece è una difformità), visto che l'involucro non risulta aver subito interventi particolari nel corso della ristrutturazione (così risulta nei titoli edilizi depositati eccetto la copertura che risulta rifatta nella posizione originaria), si ritiene che siano dovute a difficoltà di misurazione, in quanto l'edificio, essendo molto antico, presenta delle irregolarità dovute alla tecnologia costruttiva dell'epoca;

Nelle tavole viene rappresentato lo stato degli immobili ante-intervento e post-intervento, dove in entrambi veniva rappresentata un'altezza regolamentare dei vani principali. Le altezze rilevate risultano invece di 262cm e 264cm, per cui in difetto rispetto i requisiti igienico-sanitari che richiedono un'altezza minima di 270cm (tranne nel caso in cui vi fossero delle altezze pre-esistenti inferiori). I solai risultano recenti, per cui non risulta più possibile verificare se le altezze indicate fossero ascrivibili ad un errore causato da difficoltà di misurazione.

Per questi motivi prudenzialmente l'esperto ritiene che **le difformità riscontrate non siano sanabili**, salvo diverse interpretazioni o norme che dovessero intervenire in futuro; ci sono comunque i requisiti minimi perché le unità di cui ai sub.14 e 15 siano trasformate in locali accessori (depositi, ripostigli), chiaramente con un forte decremento di valore.
