TRIBUNALE DI VICENZA
SEZIONE ESECUZIONI IMMOBILIARI

PROCEDURA N. 05/2024 RGE

ELABORATO PERITALE

Identificazione beni: Beni in Agugliaro (VI), Via G. Zanella 8
Dati Catastali: NCEU, foglio 1, p.lla 2, sub. 3 (A7), sub. 4 (C6)
per il diritto di piena proprietà per la quota di 1/1

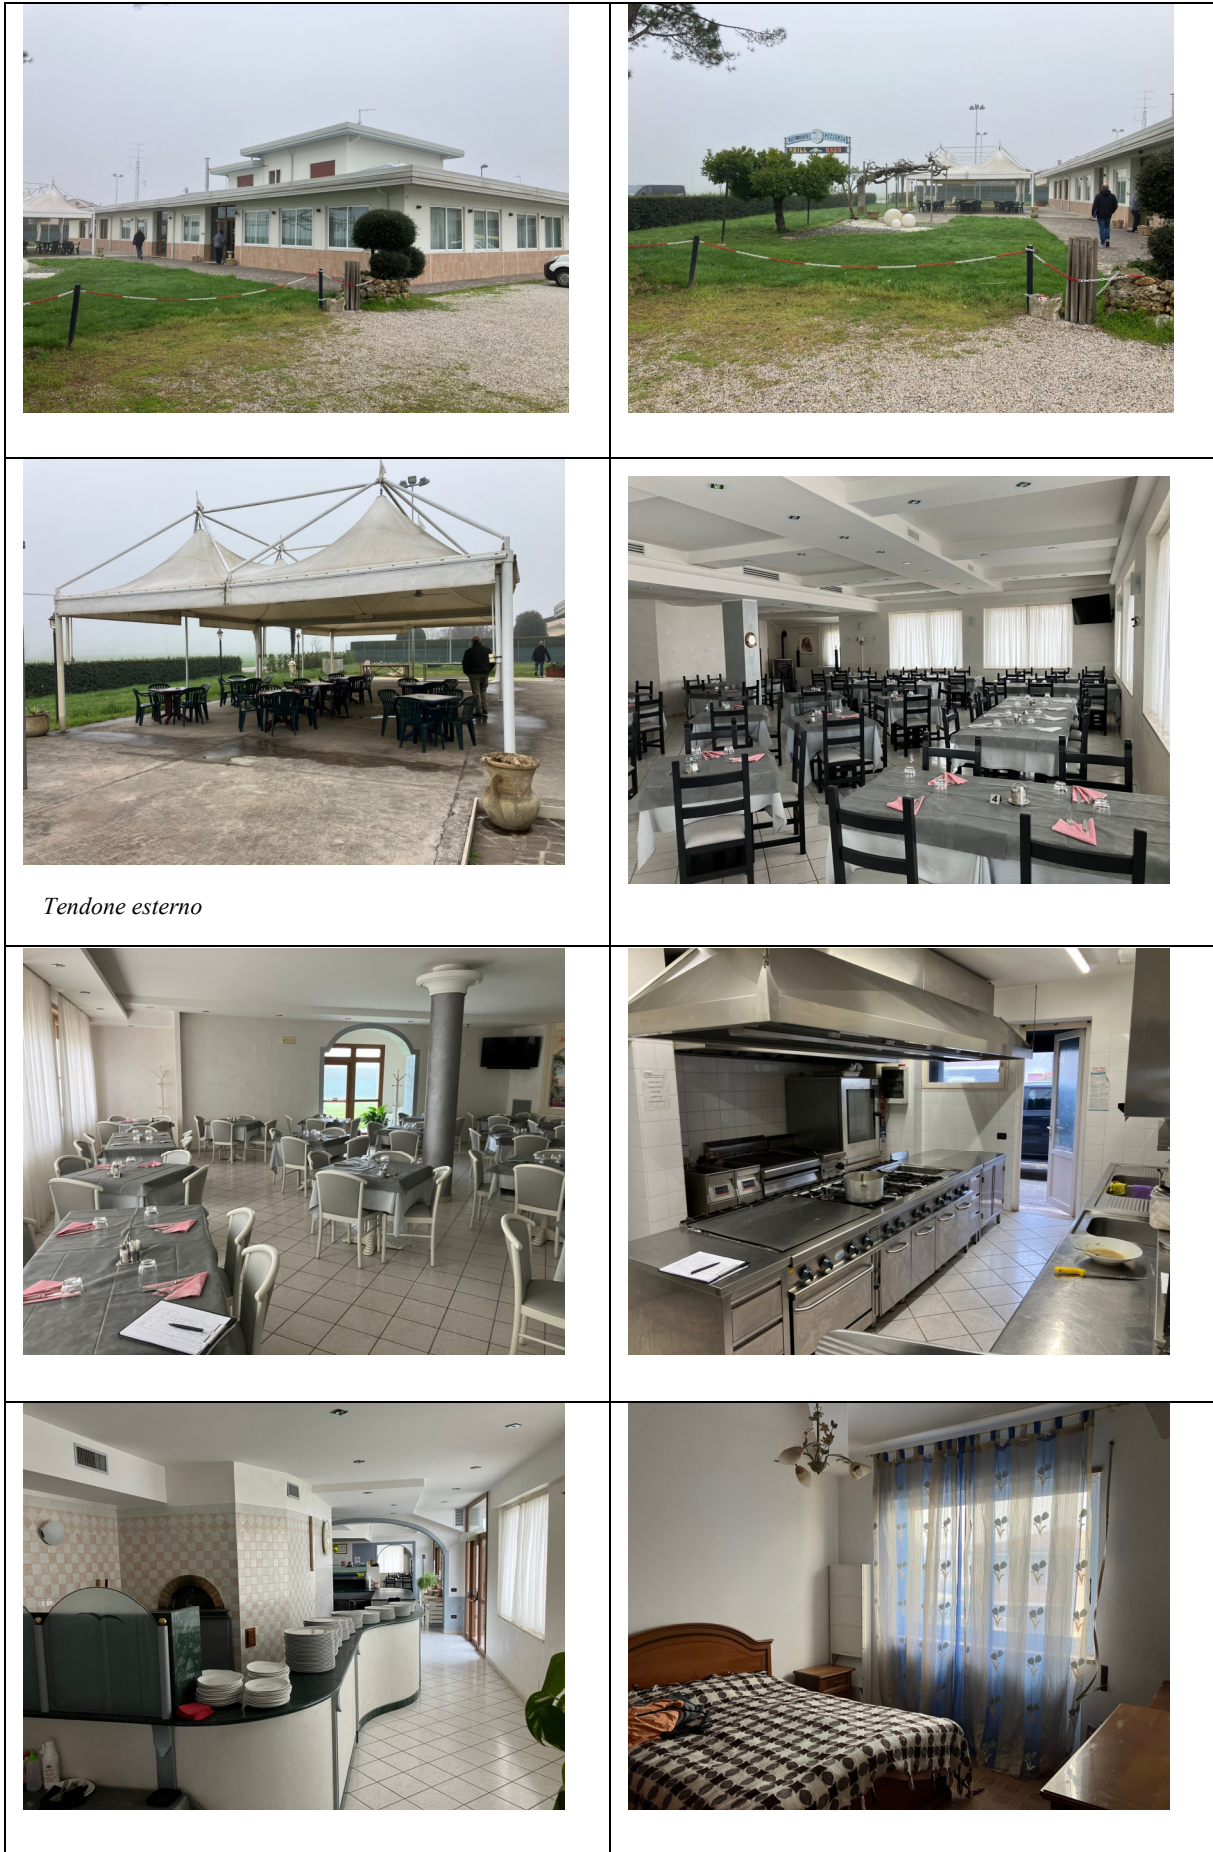
Figura 5. Foto immobili.

Tendone esterno

Si segnala inoltre la presenza di un manufatto esterno ad uso tettoia/tendone, realizzato allo scopo di mantenere al coperto i tavoli esterni durante il periodo estivo. Tale manufatto non risulta tuttavia autorizzato da alcun provvedimento edilizio, tantomeno segnalato quale opera temporanea e risulta ricadente all'interno della fascia di rispetto stradale prevista dallo strumento urbanistico.

- Rilievo integrale dell'edificio, nei vari piani – restituzione grafica
- Elaborazione del progetto in sanatoria con evidenza delle porzioni irregolari o non conformi (modifiche distributive interne, spalle su prospetto Nord, regolarizzazione/rimozione tendone ext).
- Sanzione amministrativa
