TRIBUNALE di VICENZA

PROCEDURA R.G. n. 98/2024

RAPPORTO DI VALUTAZIONE

Identificazione beni: Vicenza Via Valbella 1

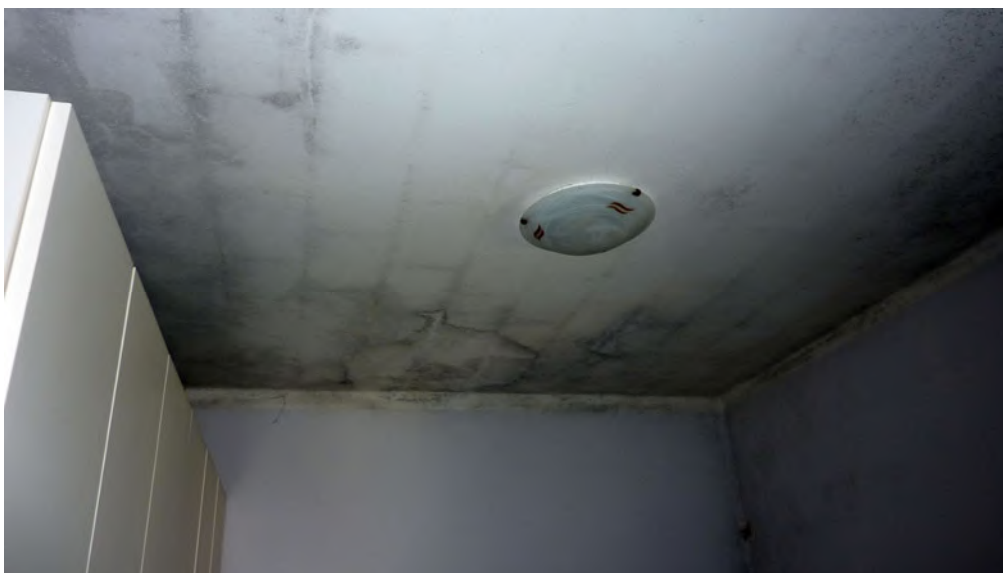
La copertura dell'edificio è realizzata nella tipologia a padiglione con struttura composta da solaio in laterocemento e soprastanti orditure in tavellonato a costituire le falde. Il manto di copertura è realizzato in tegole laterizie. Da quanto riscontrato nel corso del sopralluogo, sono visibili importanti tracce di infiltrazioni dalla copertura che si manifestano in grosse macchie visibili nel soffitto dell'alloggio, ne consegue l'assoluta necessità di un complessivo ripristino del manto impermeabilizzante della copertura condominiale.

Vista intero ambiente (soffitto camera)

Al fine di garantire la salubrità dell'abitazione pignorata risulta necessario in tempi brevi coordinare un intervento di manutenzione straordinaria della struttura del coperto condominiale volto ad eliminare le considerevoli infiltrazioni che provengono dalla copertura.

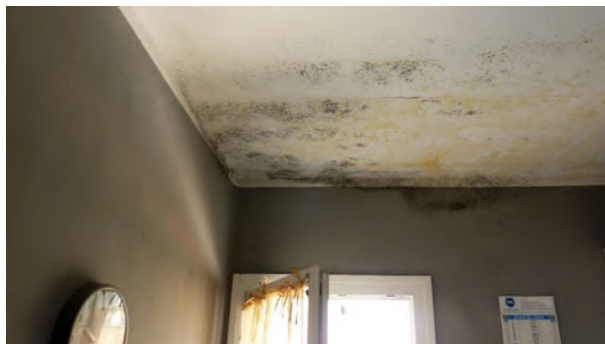
- le pareti e soffitti sono intonacate in malta al greggio e fino e tinteggiatura civile, come precedentemente riportato si notano vari e distribuiti danneggiamenti delle tinteggiature a causa delle infiltrazioni provenienti dalla copertura;

VISTA SOFFITTO CUCINA

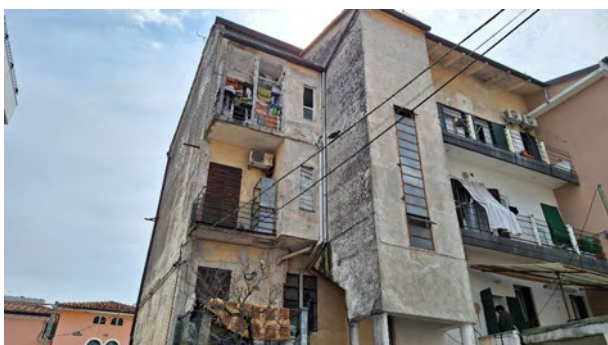
VISTA ESTERNA N.O.

Esternamente il fabbricato si presenta con evidenti deterioramenti nei trattamenti superficiali visibili nel fianco Nord Est, mentre la facciata sud risulta meno ammalorata ma comunque bisognosa di ritinteggiatura, le finiture di facciata sono le originali applicate all'epoca di costruzione risalenti all'immediato dopoguerra e quindi risultano vetuste quando non danneggiate, come precedentemente riportato, si sono rilevati importanti infiltrazioni dalla copertura che interessano l'unità abitativa oggetto di perizia e presumibilmente anche altre unità poste all'ultimo piano, tale grave fenomeno va risolto al più presto coinvolgendo l'intero condominio. L'intero fabbricato quindi si può definire in SCARSO stato manutentivo.

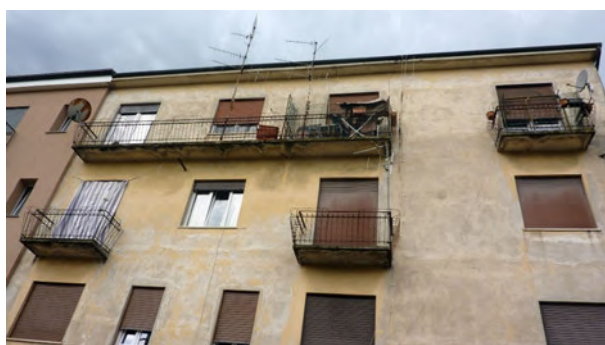
VISTA PORZIONE FRONTE S-E
