TRIBUNALE ORDINARIO DI VICENZA

Numero di
ruolo generale: **2238/2023**

Perizia dell'Esperto nominato, Dott. Ing. I

In data 20 novembre 2024 il sottoscritto veniva incaricato dal G.E. di
integrare la stima dell'intero compendio pignorato, in esito alla riunione al
procedimento 2238/2023 R.G. della procedura esecutiva R.G. 1661/2024.

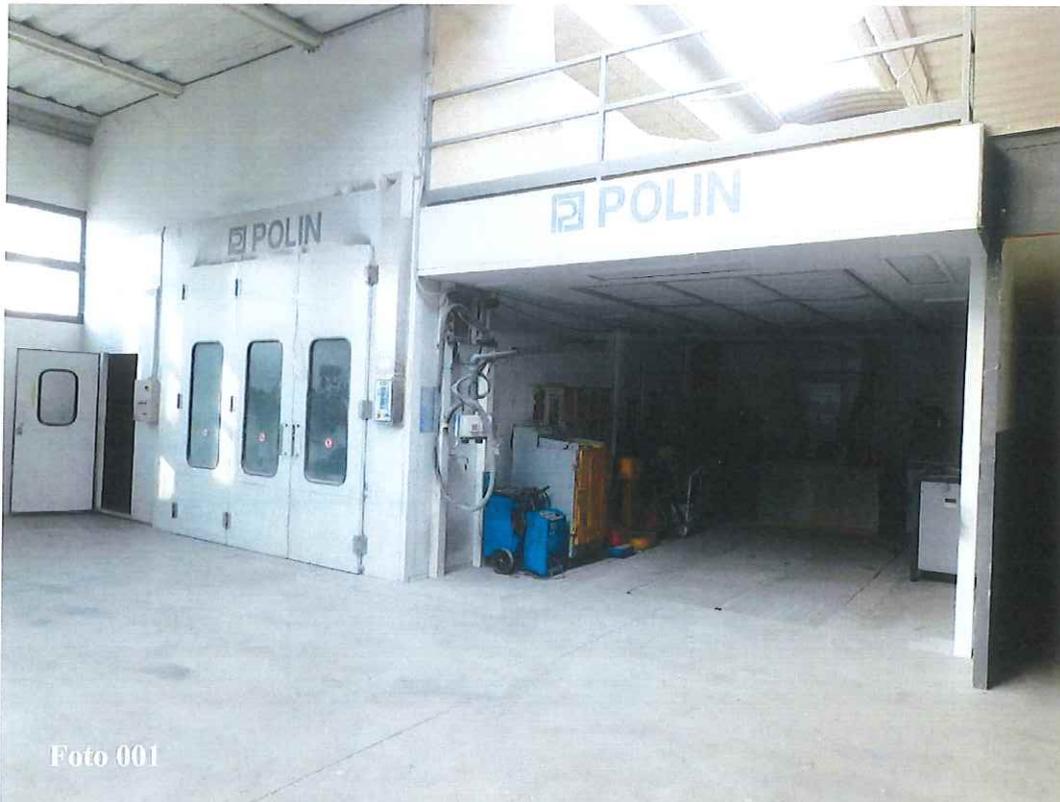
Foto 001

- elementi di cabina di verniciatura POLIN, ovvero n. 9 colonne in ferro (di cui una incassata nel cartongesso), pannellatura che costituisce una porzione di parete laterale (di destra) della lunghezza di circa 2,9 m e dell'altezza di circa 2,7 m, elettroventilatore all'interno di un box metallico con canale di collegamento alla mandata collegata al soffitto, soffitto delle dimensioni di circa 7 m x 4,4 m, n. 7 lampade a soffitto, n. 1 quadro elettrico di comando, n. 1 braccio per careteggiatura FESTO Mod. BLA 5000 [Foto 1].

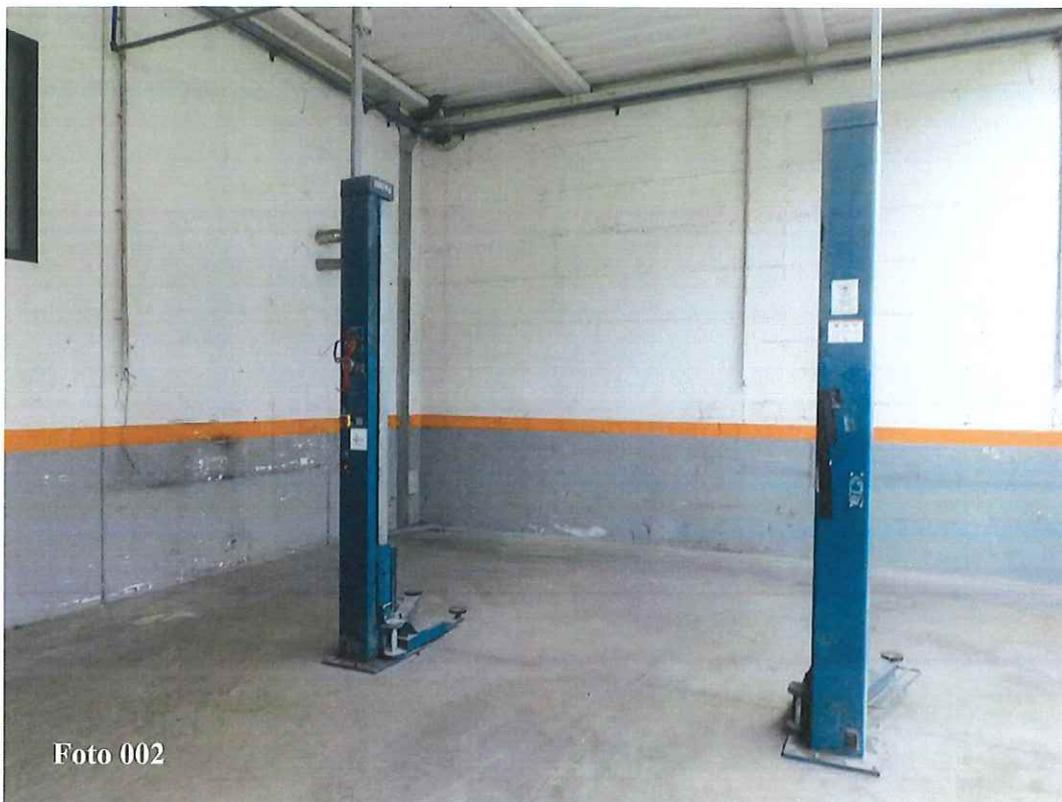
Foto 002

- In merito al punto 1) del verbale di pignoramento, trattasi di un ponte a due colonne per sollevamento automezzi di marca NUSSBAUM, mod. 2 32 SL, s.n. 307952, portata 3.200 kg, anno 2009, marcato CE [Foto 002, Foto 003].
- In merito al punto 2) del verbale di pignoramento, trattasi di un forno di verniciatura Mod. C/AVANT RP 400/31/70 +PS, matricola 1001134/UA/1972, anno 2010, marcato CE, delle dimensioni di m 4 x 7 con 12 lampade a parete e n. 1 porta laterale di comunicazione con l'attigua cabina di verniciatura, mandata a soffitto [Foto 010], tubazioni varie [Foto 009], provvisto di:
 - ✓ n. 1 box tintometri 2x3,5x2,8 n. 905012/UQ/0191, provvisto di due lampade, anno 1999 [Foto 004, Foto 005, Foto 006];

n. 1 ponte a due colonne per sollevamento automezzi di marca NUSSBAUM, mod. 2 32 SL, s.n. 307952, portata 3.200 kg, anno 2009, marcato CE.

AI LOTTO 2 viene attribuito un valore di 800,00 €.

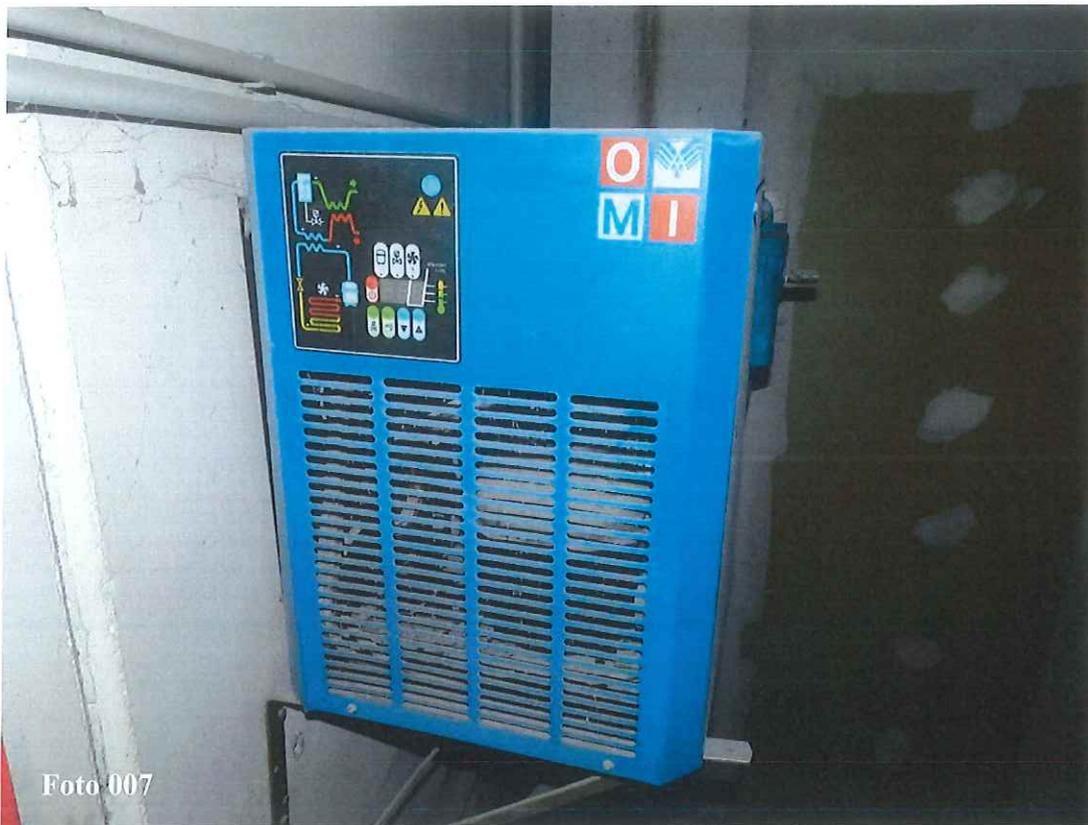
Foto 007

- ✓ n. 1 essiccatore OMI Mod. ED108, portata 1.800 litri/min, marcato CE [Foto 007];
 - ✓ n. 1 serbatoio d'aria J&B da 725 litri matr. 360874 [Foto 012];
 - ✓ n. 1 separatore acqua/olio Ecotron 15 [Foto 013];
 - ✓ n. 1 generatore a vena d'aria kW 9.2, codice 71001530300 della potenza termica di 250 kW con bruciatore RX 250S/PV [Foto 014].
- In merito al punto 3) del verbale di pignoramento, trattasi di un ponte a due colonne per sollevamento automezzi di marca NUSSBAUM, mod. 2 30 SL, s.n. 185067, portata 3.000 kg, anno 2000, marcato CE [Foto 015, Foto 016].
