TRIBUNALE DI VICENZA
SEZIONE ESECUZIONI IMMOBILIARI

PROCEDURA N. 81/2024 RGE

ELABORATO PERITALE

Identificazione beni: Beni in Malo (VI) - Via Porto n. 12.

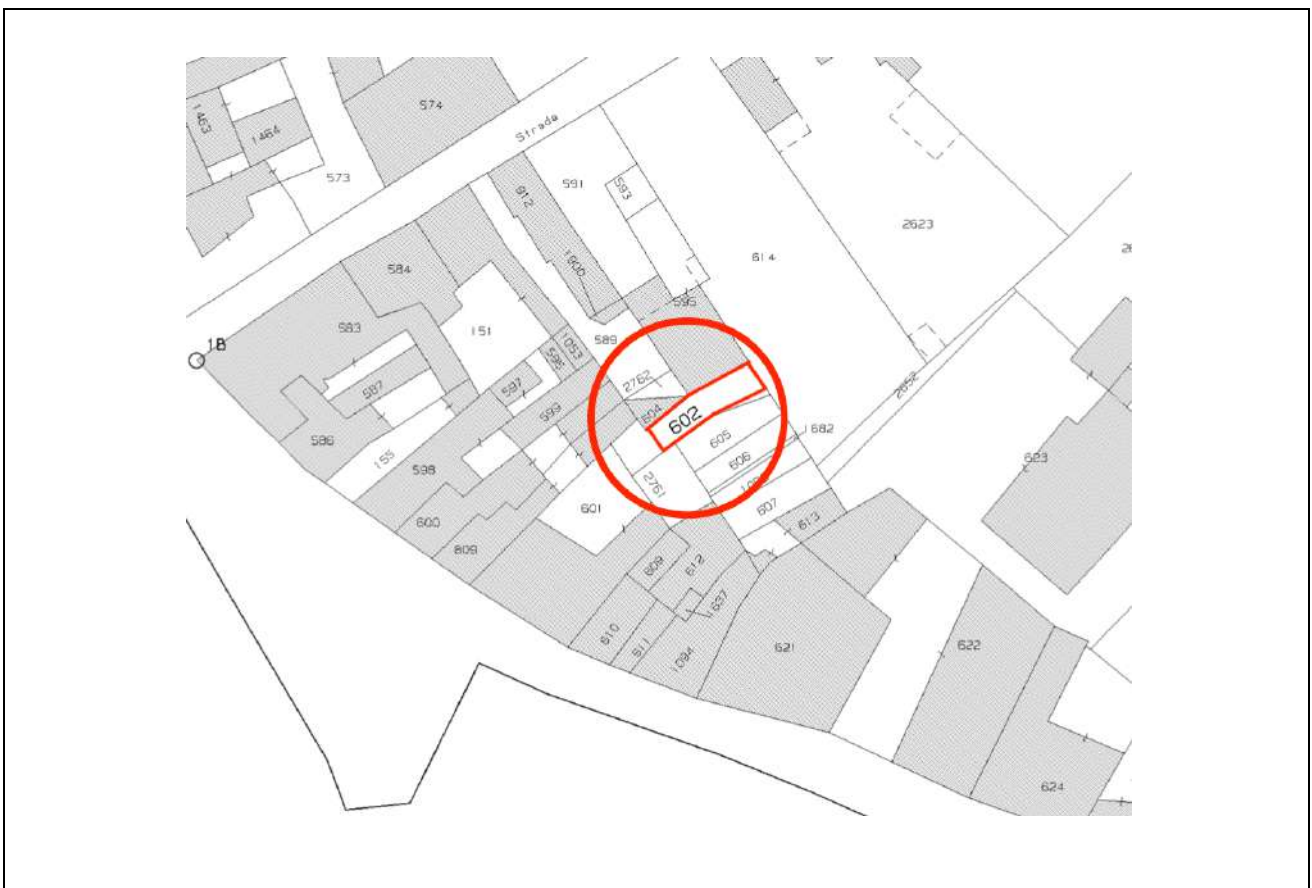
Figura 6. Sovrapposizione tra lo stato reale dei luoghi e la planimetria catastale (non in scala).

Nella documentazione catastale (estratto di mappa e planimetria catastale dell'immobile) si riscontrano le seguenti difformità tra la situazione reale dei luoghi e la situazione riportata nelle planimetrie catastali:

- il ripostiglio a piano terra presenta un'altezza di ca. 205 cm, inferiore ai 215 cm riportati nella planimetria;
- le altezze misurate a piano primo non sempre corrispondono a quelle indicate nella planimetria (240 cm invece 250 cm; 200 cm invece che 205 cm; ecc.);
- la sagoma del mappale 602 nella planimetria wegis (catasto terreni) appare più ampia del fabbricato in esame e sembra comprendere anche un edificio attiguo posto verso ovest e di proprietà di terzi;
- il mappale 602 in planimetria wegis non riporta la consueta retinatura grigia.

Le difformità riscontrate nella scheda urbana sono minime e non rilevanti ai fini della consistenza del bene, ma date le discrepanze nelle altezze e altre imprecisioni, nonché la difformità della sagoma del fabbricato al catasto terreni, si rende opportuna la presentazione di nuova planimetria al catasto fabbricati e l'aggiornamento del catasto terreni; per tali operazioni si stima un costo di ca. 2.000,00 € (al netto di oneri fiscali e diritti catastali).
