TRIBUNALE DI VICENZA
ESECUZIONI IMMOBILIARI

N. Gen. Rep. **339/2023**

ELABORATO PERITALE

LOTTO 1 di 1

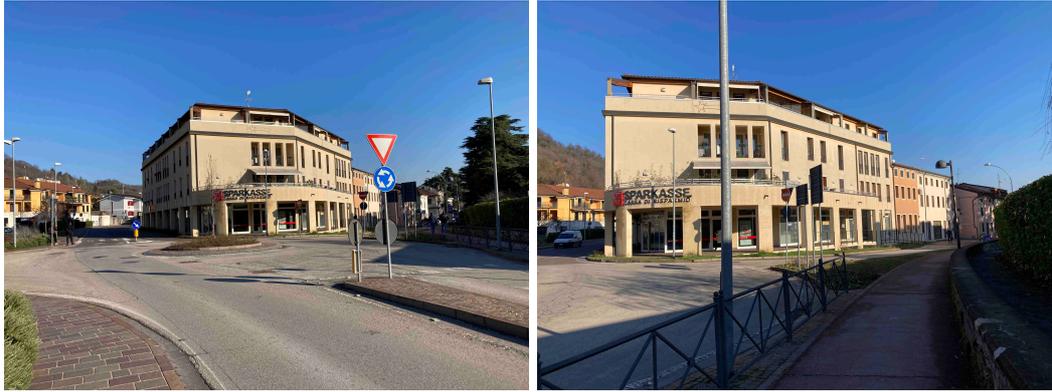
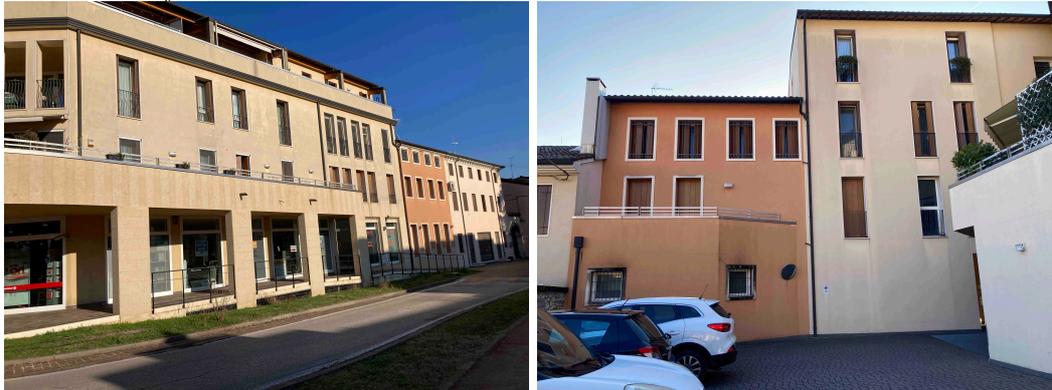
Viste esterne del fabbricato condominiale

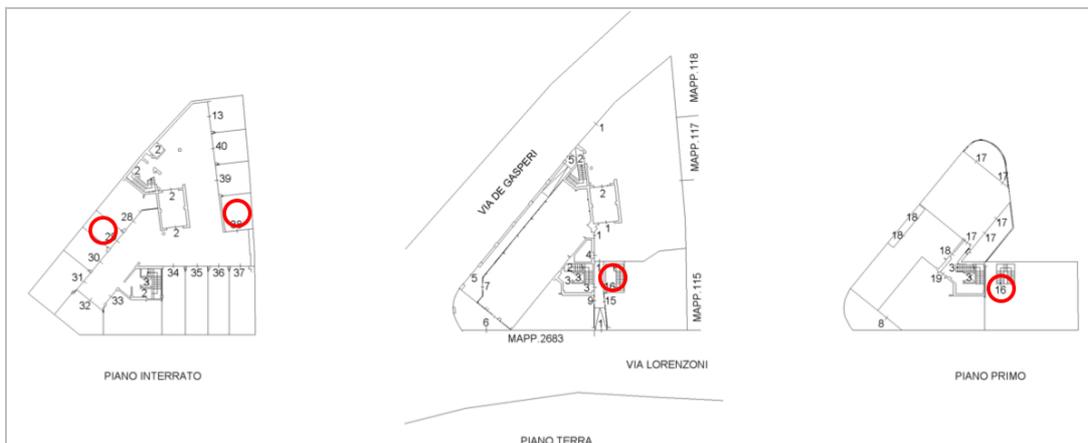
Estratto dell'ultimo elaborato planimetrico del mapp. 2682 reperito in Banca dati Sister, con evidenziati i subb 16, 29 e 38 - elaborato non in scala

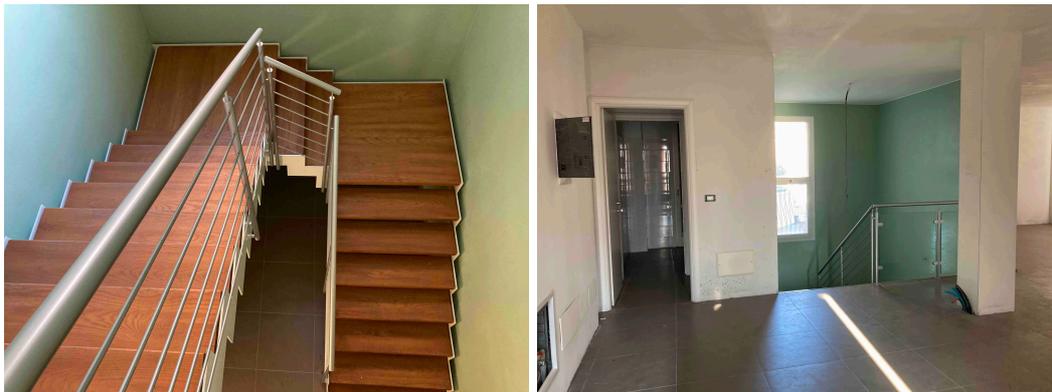
Viste della scala di accesso interna e della zona di smonto della scala al primo piano

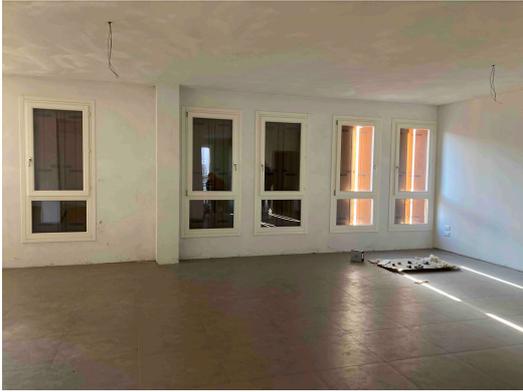
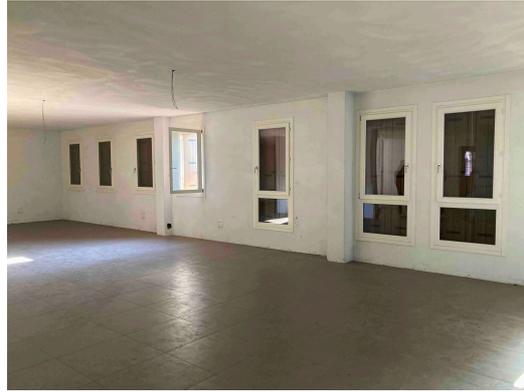
L' accesso all' unità unità destinata ad ufficio in oggetto avviene da un portico condominiale sul quale prospetta direttamente l' ingresso al civico 1/b. L' unità si compone di ingresso con scala di accesso al piano terra, di ampio vano open space al primo piano, con bagno e antibagno. La scala interna è in legno e acciaio, con parapetto finale in vetro, pavimentazioni interne in piastrellato (risultano mancanti i battiscopa). Serramenti esterni in legno con vetrocamera, oscuri in legno, porte interne in legno. Pareti del bagno parzialmente rivestite con piastrelle di materiale ceramico. Sono risultati in opera un w.c. ed un lavandino con rubinetteria, con predisposizioni per ulteriore sanitario. Risultano mancanti elementi di finitura degli impianti, essendo tuttora presenti alcuni cavi e porzioni di tubazioni a vista.

Viste del vano open space al primo piano

Dato quanto potuto osservare non risultano necessari interventi di manutenzione urgenti, ma il completamento di alcune opere relativamente all' impiantistica e alle finiture nell' ufficio al primo piano, come esposto nella relazione che precede.

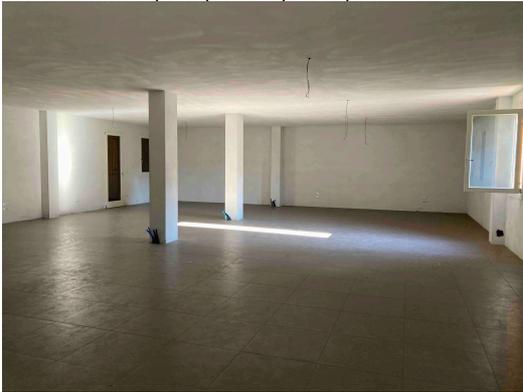
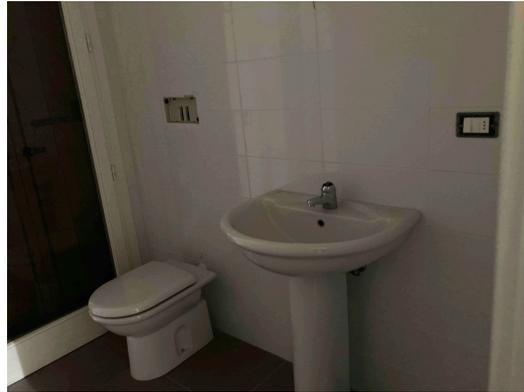
Viste del vano open space e del servizio al primo piano

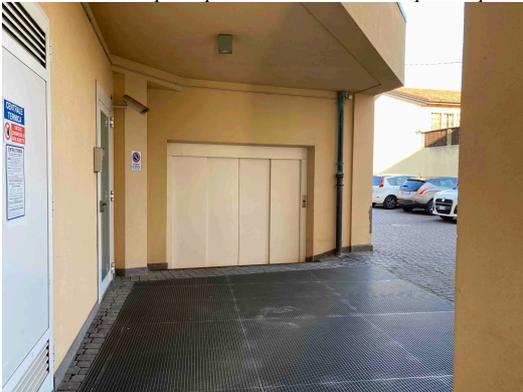
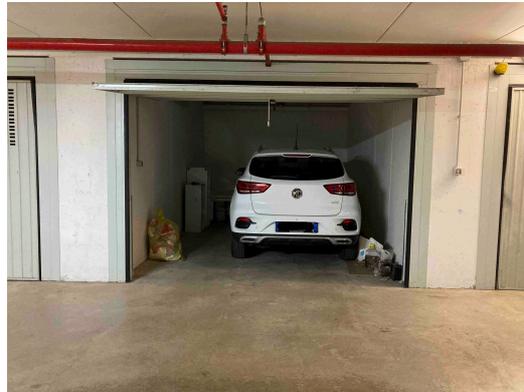
Il portone basculante dell' autorimessa sub 29 presenta una modesta manomissione effettuata da terzi al fine di occupare, senza titolo, l' autorimessa.

Vista accesso al montacarichi per autorimesse e dell' autorimessa sub 29

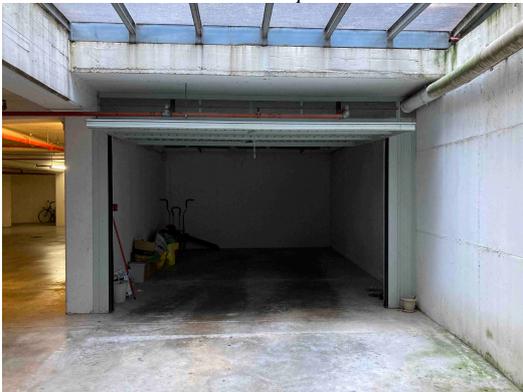
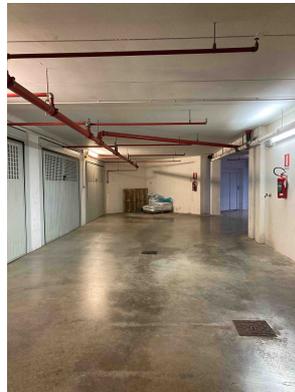
Le due autorimesse, poste al piano interrato dell' immobile condominiale, presentano pavimentazione in cls, pareti e solai con strutture a vista, e portone basculante metallico con apertura manuale, tubazioni ed impianti esterni, a vista.

Viste dell' autorimessa sub 38 e dello spazio di manovra al piano interrato

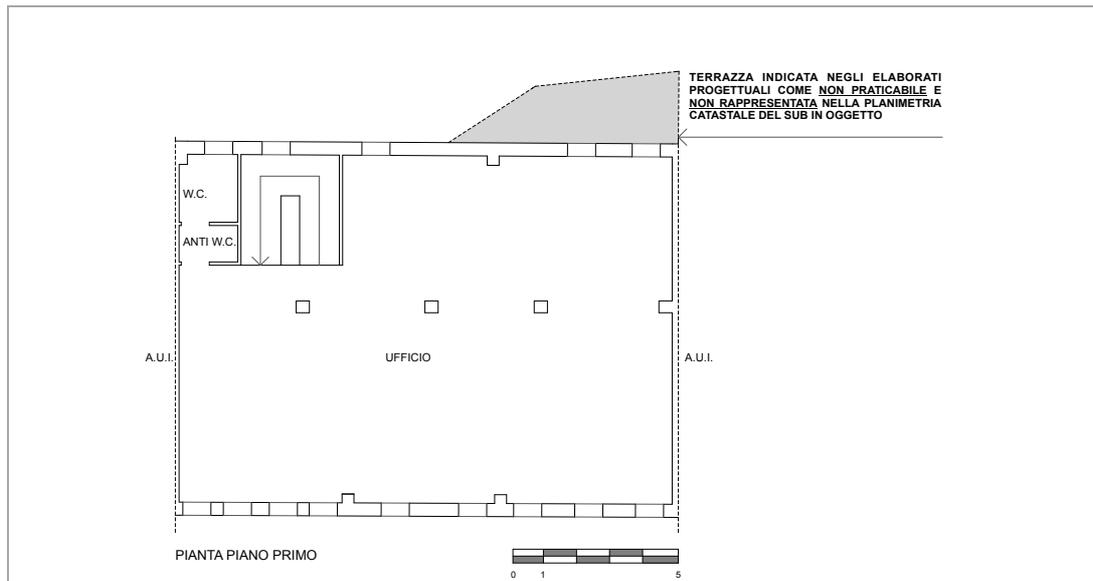
*Rappresentazione schematica dello stato dei luoghi osservato in sede di sopralluogo: ufficio al primo piano.
NB: le forature sono posizionate indicativamente - elaborato non in scala*

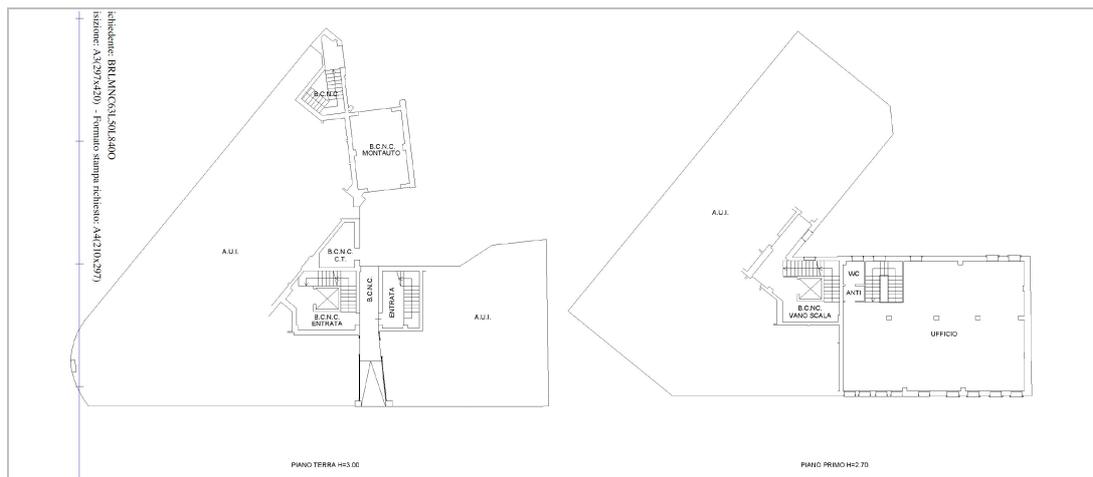
Estratto planimetria catastale mapp. 2682 sub 16, reperita in Banca dati Sister - elaborato non in scala

Da un confronto tra lo stato dei luoghi e la documentazione catastale reperita presso la banca dati Sister sono risultate, nella planimetria catastale del mapp. 2682 sub 16, alcune difformità di rappresentazione e di misurazioni al primo piano, risulta inoltre da correggere l' indirizzo del sub.

Regolarizzabili con: regolarizzazione della planimetria catastale e correzione indirizzo del mapp. 2682 sub 16, per i quali è possibile stimare, ai soli fini della determinazione del valore dei beni ai fini dell' asta, una decurtazione sull' ordine dei € 1.000,00 circa.

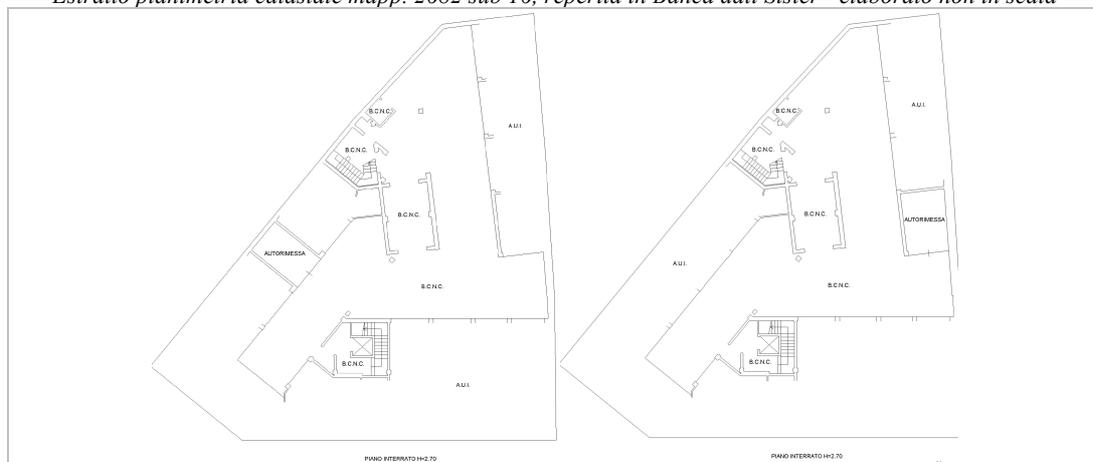
Estratto planimetrie catastali mapp. 2682 sub 29 e 38, reperite in Banca dati Sister - elaborati non in scala

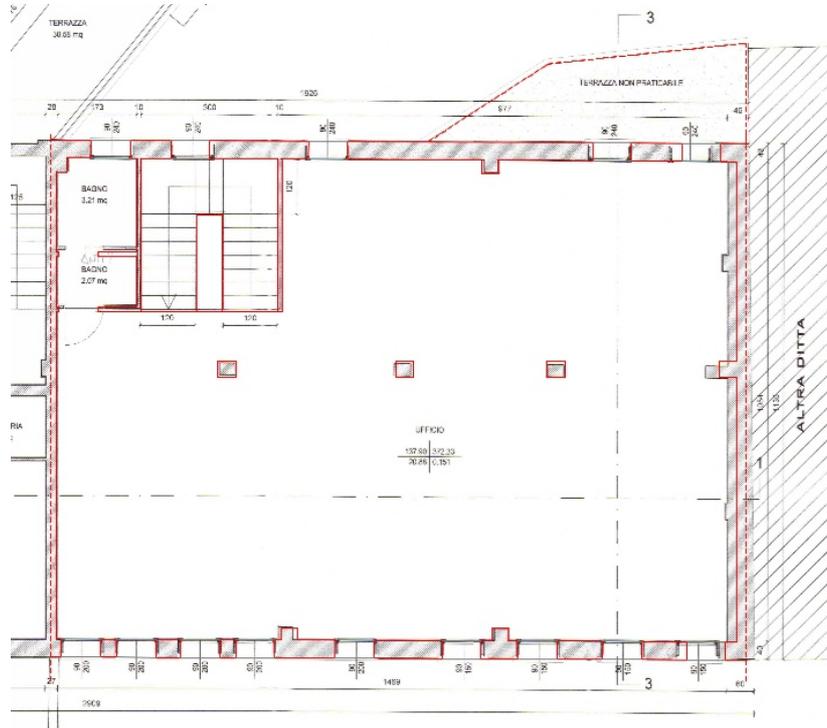
Da un confronto visivo sul posto con la documentazione ricevuta dall' Ufficio Tecnico Comunale sono state osservate alcune modeste difformità con riferimento all' ufficio al primo piano, oltre che una difformità relativa ad una misurazione, apparentemente compresa nei limiti di tolleranza previsti.

Indicazione sommaria di sovrapposizione, con indicazione delle principali difformità che si sono potute osservare tra la rappresentazione schematica dello stato dei luoghi e l'elaborato grafico di progetto allegato alla pratica edilizia di Variante in data 14/10/2009: ufficio al primo piano - elaborato non in scala

Nota: si precisa che la sovrapposizione riguarda solo le principali difformità osservate ed è stata effettuata sulla base di elaborati grafici cartacei fotocopiati, e scansionati ai fini della spedizione. Vi possono essere pertanto difformità tra le misurazioni di quanto potuto rilevare in sito e le misure indicate e/o ricavate dagli elaborati grafici di progetto. Le forature esterne sono posizionate indicativamente - elaborato non in scala

Regolarizzabile con: presentazione di pratica edilizia in sanatoria dell' unità adibita ad ufficio, previa verifica del rispetto dei rapporti areoilluminanti, per la quale si può sommariamente proporre una decurtazione, in ragione di sanzioni e spese tecniche, ai soli fini della determinazione del valore dei beni ai fini dell' asta (escluse eventuali opere e/o altri oneri) sull' ordine dei € 4.000,00 circa.
