TRIBUNALE DI VICENZA
SEZIONE ESECUZIONI IMMOBILIARI

PROCEDURA N. 31/2024 RGE

ELABORATO PERITALE

Identificazione beni: Beni in Montebello Vicentino (VI), Via Borgolecco, 28
Dati Catastali: NCEU, foglio 5, p.lla 700, sub. 43 (A/3)
per il diritto di piena proprietà per la quota di 1/1

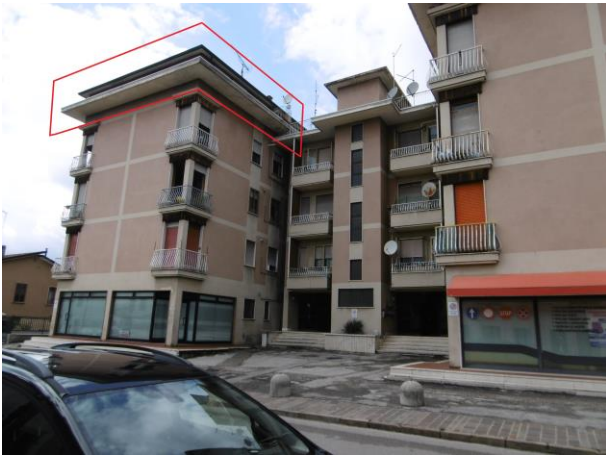
prospetto sud e est con individuazione immobile oggetto di perizia

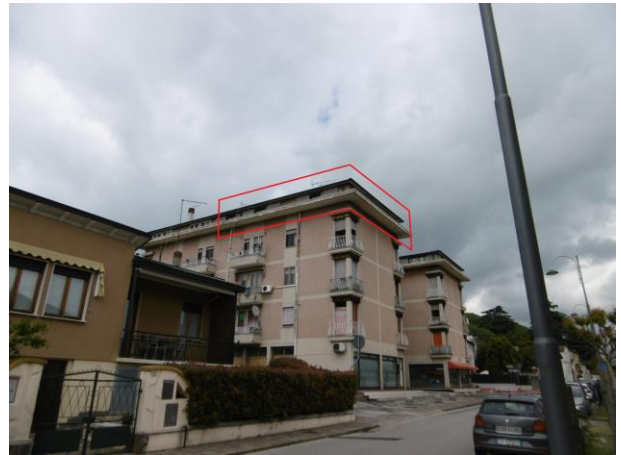
prospetto sud e ovest con individuazione immobile oggetto di perizia

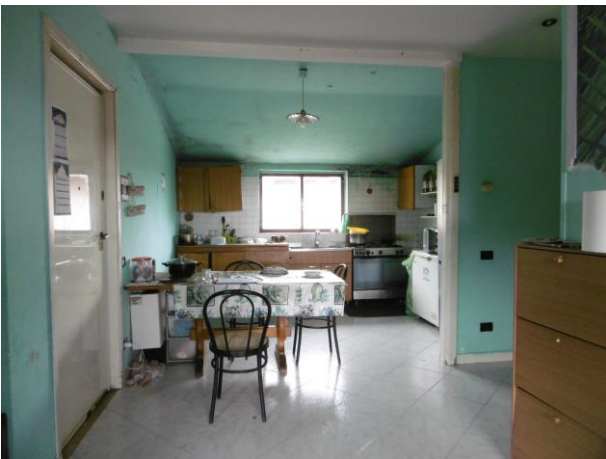
cucina

Il fabbricato nel suo complesso si presenta in sufficienti condizioni sia strutturali che manutentive anche se la vetustà e comunque evidente, l'abitazione oggetto della presente, invece, al momento del sopralluogo è abitata, ciò nonostante si presenta piuttosto trascurata con evidente presenza di umidità e formazione di muffa su pareti e soffitto con distacco del colore.

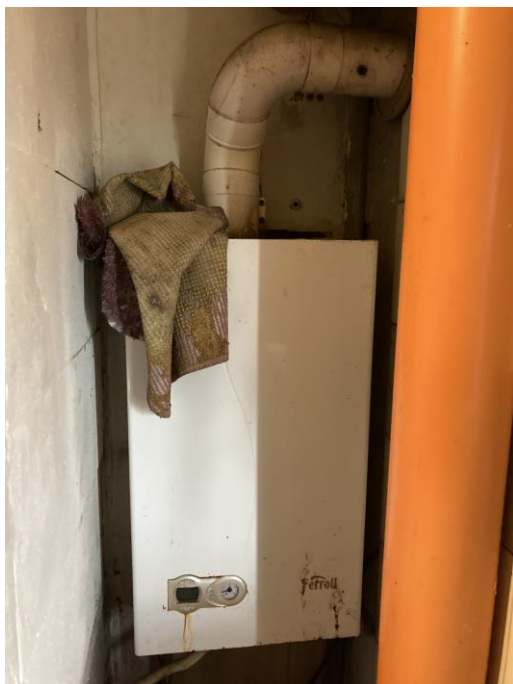
Presenti, ma non è dato sapersi il funzionamento e comunque da verificare rispetto alle attuali normative in materia, gli impianti elettrico, radiotelevisivo, idrosanitario, gas-metano. L'impianto di riscaldamento in particolare funziona tramite termosifoni e ventilconvettori alimentati da caldaia autonoma posta in bagno che però mi riferiscono non funzionante, in sua vece vengono utilizzate stufe elettriche portatili e una stufa a pellet.

Con il guasto alla caldaia manca anche l'acqua calda sanitaria.

Caldia (posta in bagno)
